## Tilsynsrapport til offentliggørelse

### Tilsynsrapport

Virksomhedens navn	AG Københavnsvej ApS
Virksomhedens adresse	Københavnsvej 112, 4600 Køge
CVR nummer	21420018
Virksomhedstype	D201 Anden fremst./oplag af uorg. eller org. produkter. 5.4. Deponeringsanlæg
Tidspunkt for tilsynet	08.04.2026
Baggrunden for tilsynet	Basistilsyn og affaldstilsyn
Varsling af tilsynet	10. marts 2026
Deltagere fra virksomheden	Marlene Skovhave Alonso-Rabade (MSA)
Øvrige deltagere	To medarbejdere fra Arkil
Tilsynet udført af	Signe Niclasen og Preben Christophersen
Tilsynet omfattede	Gennemgang af virksomheden med fokus på drænsystem, spildevandsrensning og affaldssortering og -oplag
Materiale udleveret	Ingen

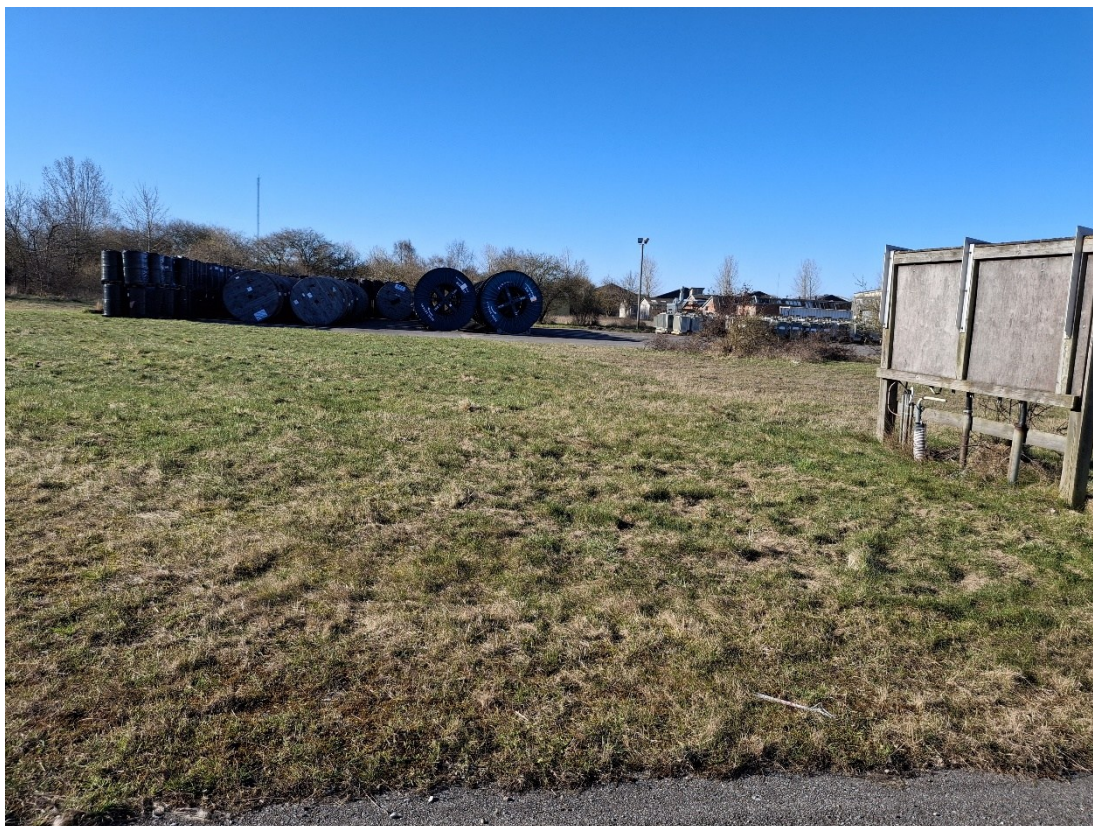
Foto 1

MSA oplyste, at tomme bygninger og arealer udlejes i det omfang det er muligt, men kun til oplag af rene og ikke-forurenende materialer. Der kunne ses udendørs oplag af tomme kabeltromler og transformere. Se foto 1. MSA oplyste, at transformerene var tømt for olie.

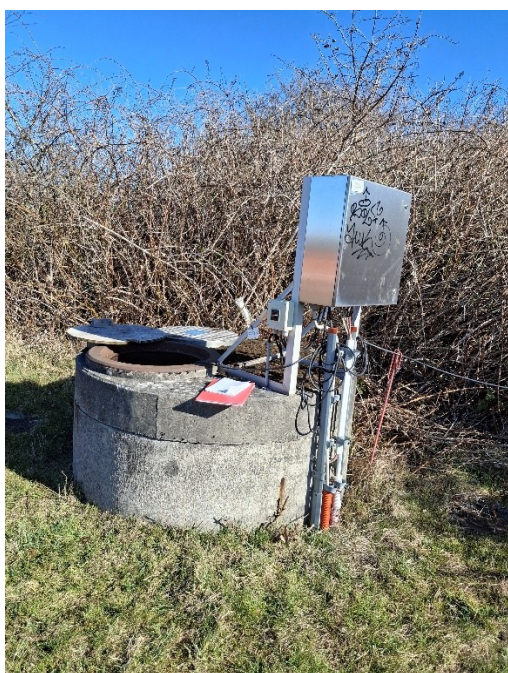
Foto 2 Drænbrønd B20

De tre monitoringsbrønde C31, B20 og G21 blev besøgt (se foto 2,3 og 4). Der var en tydelig kemisk lugt i dem alle og især i G21 (ved slambede S9 og S10). MSA oplyste, at lugten er clorphenol.

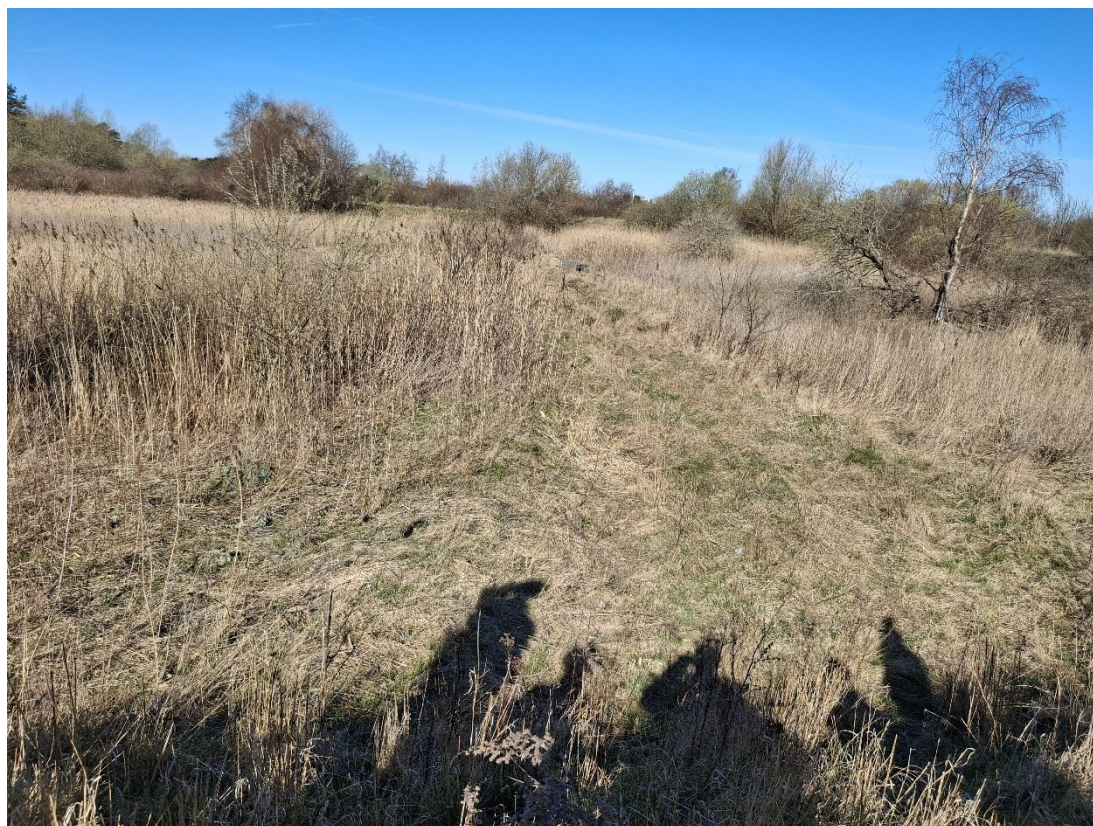
Alle slamdepoter var kraftigt tilgroet bortset fra S9 og S10, som blev besigtiget fra voldkronen (se foto 5).

*Foto 5 Slambede S9 og S10. Det er S9 til venstrefor stien (lav vold) og S10 til højre*

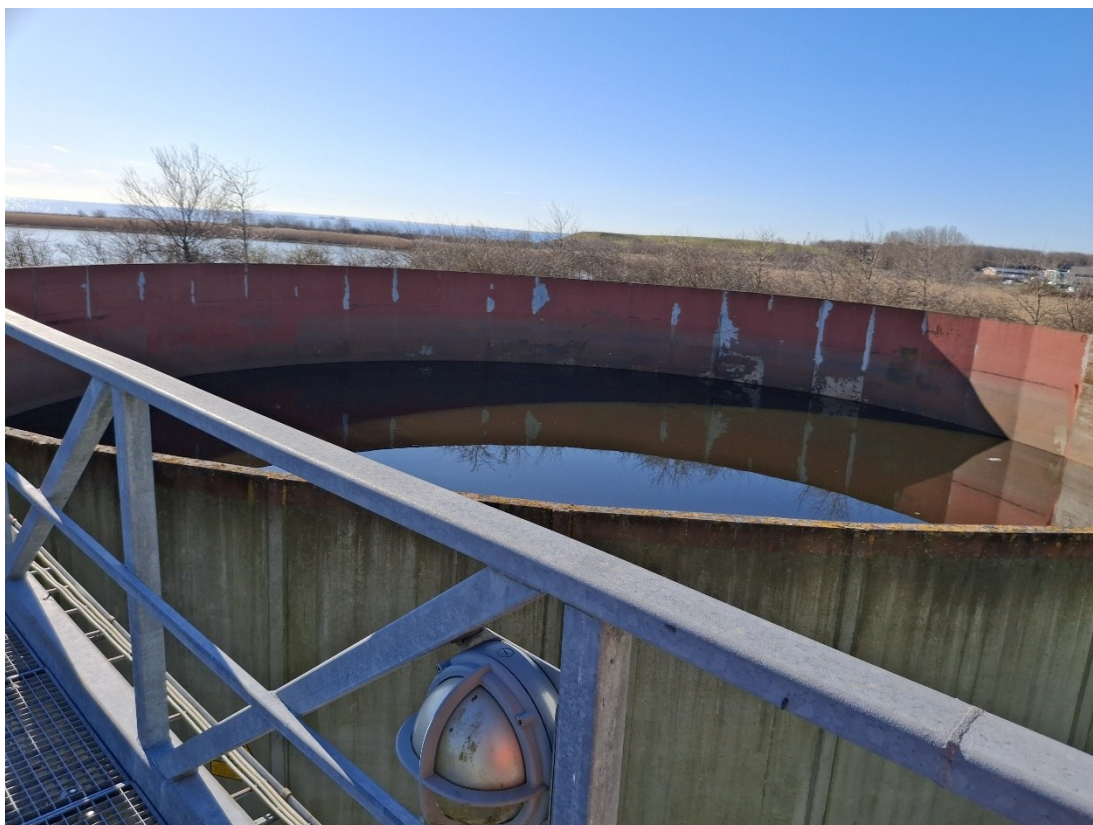
*Foto 6 Sydlige beholder*

De to store tanke, til opsamlet dræn- og grundvand, blev besigtiget. De var begge ca. halvt fyldte (se foto 6 og 7). MSA oplyste, at den mindre buffertank er tom og har ikke været i brug siden 2023.

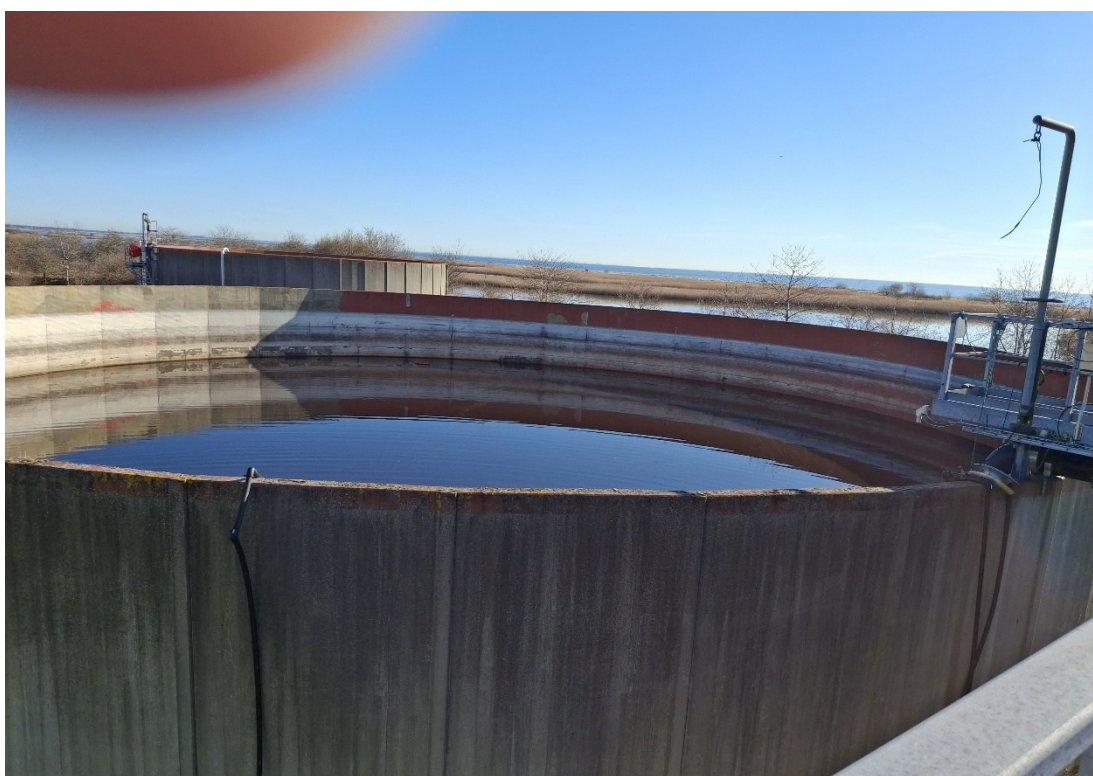
*Foto 7 Nordlige beholder med buffertanken i baggrunden*

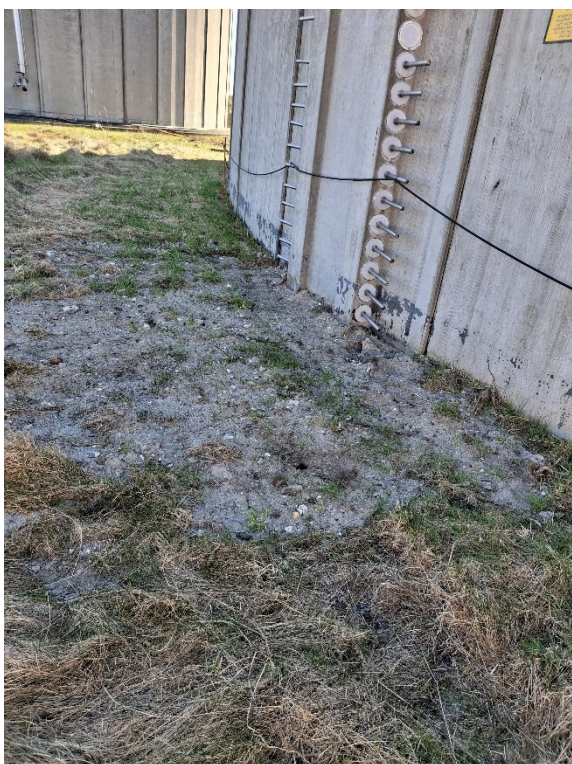
De to store tanke har været kontrolleret for tæthed ved, at en ekstern leverandør og konsulent har gravet ned til under bund af hver tank ca. 1/2 meter og eftersat tankens side og bund (se foto 8). MSA oplyste, at alt blev fundet i god stand. Det blev aftalt, at MSA vil sende rapporten fra firmaet. Den mindre tank er ikke blevet tæthedskontrolleret, da der i miljøgodkendelsen kun er nævnt de to store tanke til tæthedskontrol.

*Foto 8 Hvor der har været gravet og tæthedskontrolleret*

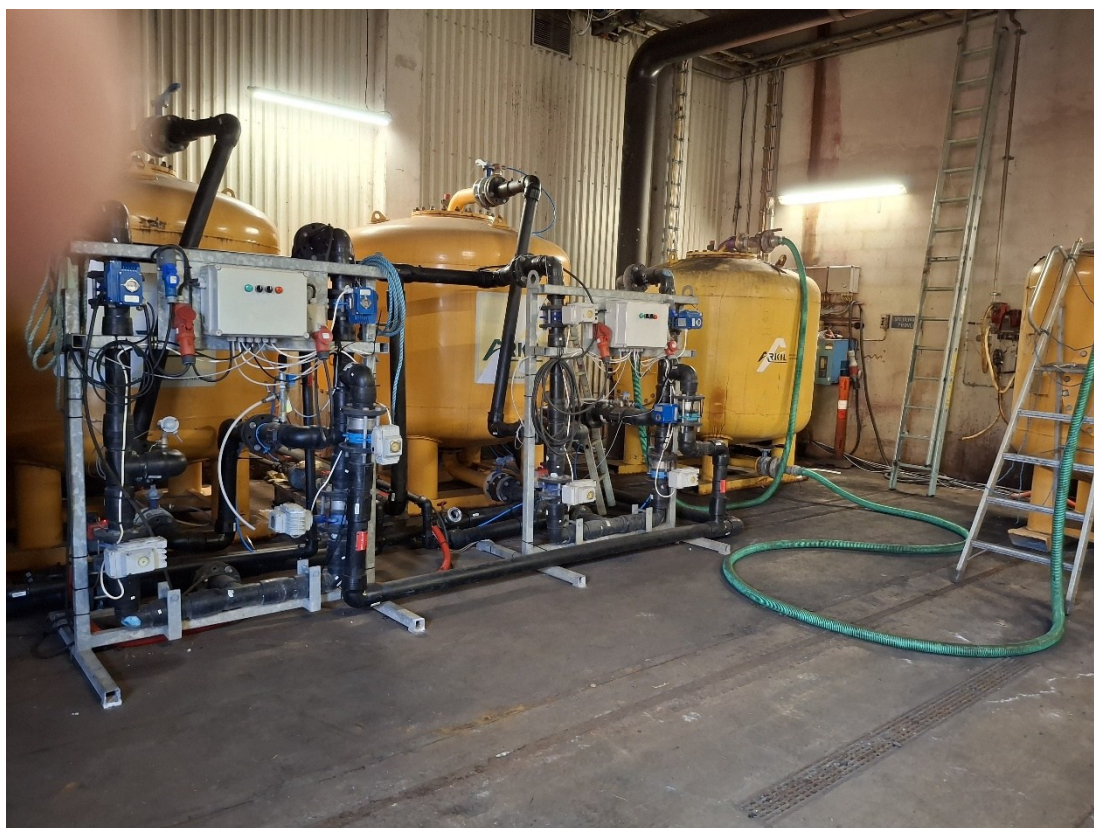
Rensningsanlægget i bygningen blev besigtiget. Anlægget hér består af to sandfiltertanke og to kulfiltertanke, alle med overvågning. Se foto 9. MSA oplyste, at virksamheden selv udtager prøver hver 14. dag til intern kontrol for mætning af kulfiltre. Kulfiltre skiftes når organisk stof (suspenderet stof og COD) stiger i udløb) Erfaringen er, at de skal udskiftes med 1 – 1½ års mellemrum.

*Foto 9 sandfiltre og kulfiltre*

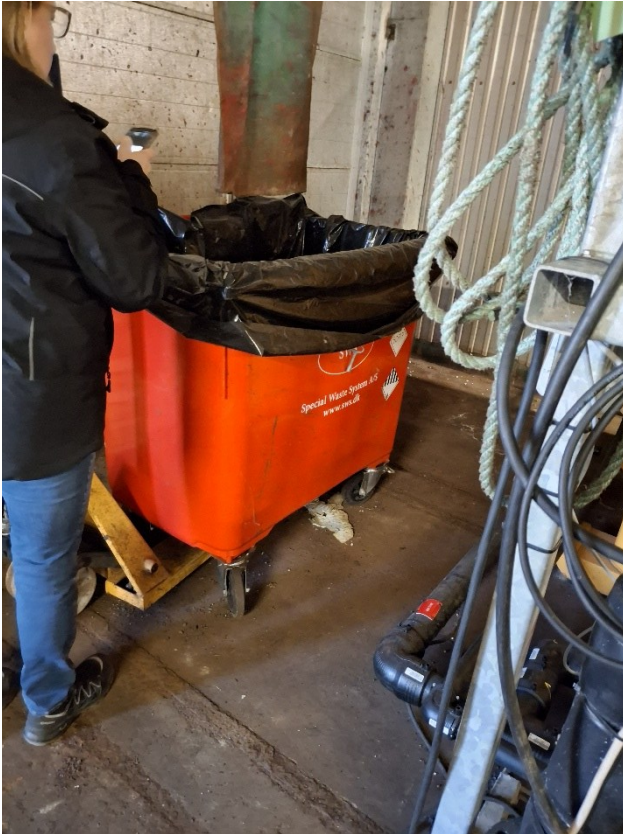
Større partikler i spildevandet frafilteres før beluftning i båndfilter inden tilledning af spildevandet til sandfilter og kulfilter. Dette materiale falder ned i en pose i en container, der er mærket "Special Waste System" og bortskaffes derefter som farligt affald. Det har dog ikke været nødvendigt, at bortskaffe noget siden det nye rensningsanlæg blev etableret i 2023. Se fotos 10 og 11. Miljøstyrelsen vurderer, at opbevaring er OK. Vedrørende bortskaffelse; se venligst bemærkning til sidst i dette tilsynsnotat.

Foto 10 Container til slam / suspenderet stof fra båndfilter

1. Der opstilles mindst én ekstra container til plastik, så genanvendelig plastaffald kan og skal sorteres fra fraktionen "Brændbart".
2. Opfølgning efter tilsynet m.h.t. farligt affald til SWS: I skal være opmærksom på, at SWS i dag har meget begrænset godkendelse til at modtage affald og må i dag ikke selv behandle affald.

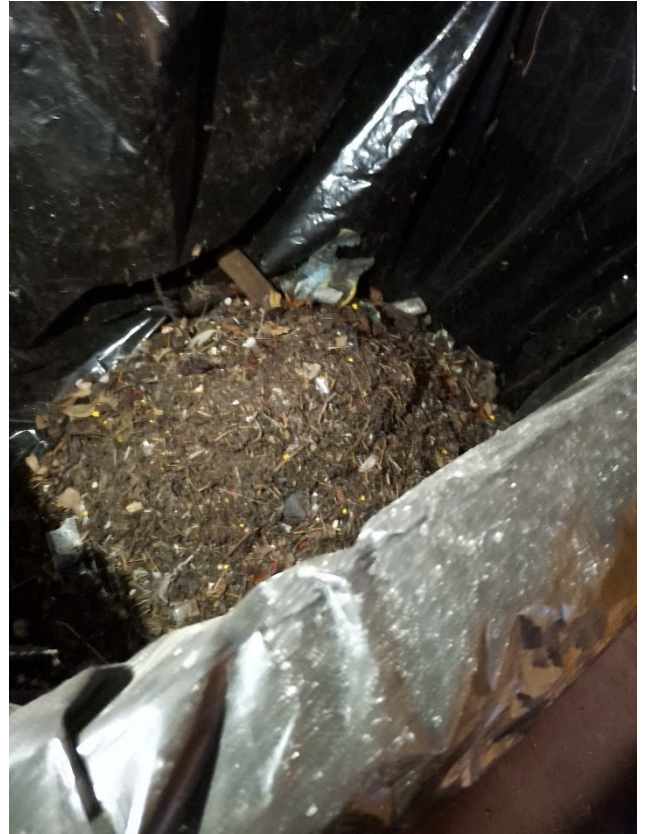
Foto 11 Slam / suspenderet stof fra båndfilter

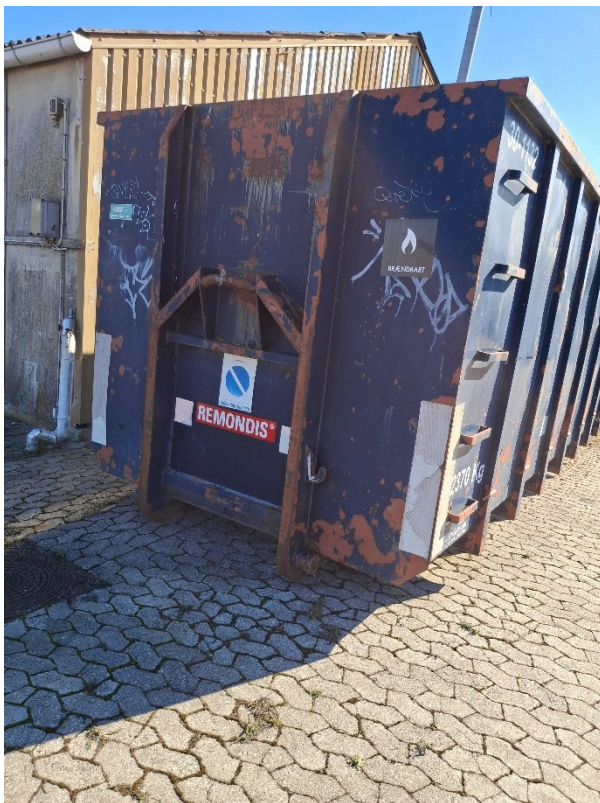
Foto 12 Container til brændbart affald

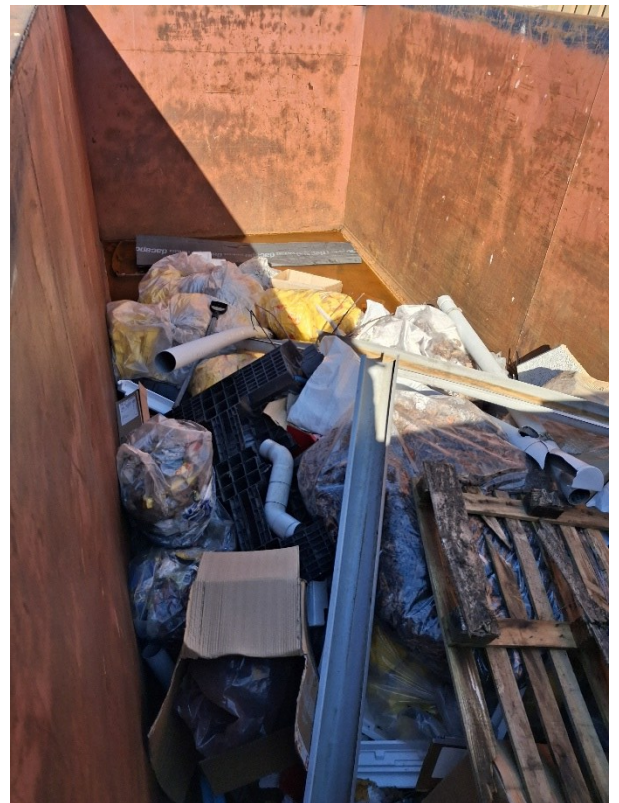
Der var en stor container, der var mærket "Brændbart". Denne indeholdt en del plastik og træ som burde have været sorteret fra til genanvendelse. Se foto 13. Det blev aftalt, at virksomheden vil kontakte affaldstransportøren med henblik på et få en ekstra container opstillet.

Foto 13 Brændbart affald med træ og plastik

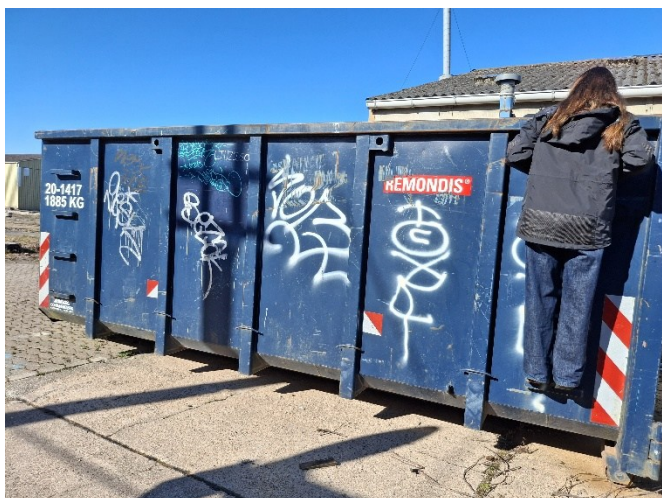
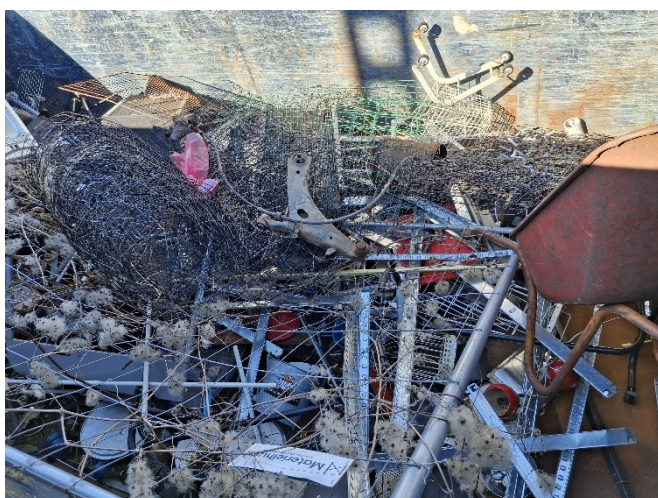
En anden container var mærket "Jern og Metal". Her var sorteringen OK. Se foto 14 og 15. En mindre container ved siden af var med skrot, der indeholdt et par ildslukkere. Se foto 16. MSA oplyste, at disse bliver sorteret fra til særskilt bortskaffelse.

Foto 14 Container til metalfald

Foto 15 Metalskrot

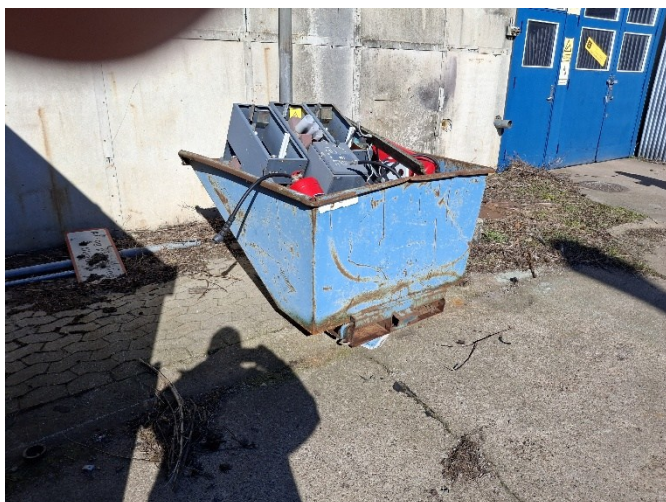
Foto 16 mindre skrotcontainer med trykflasker

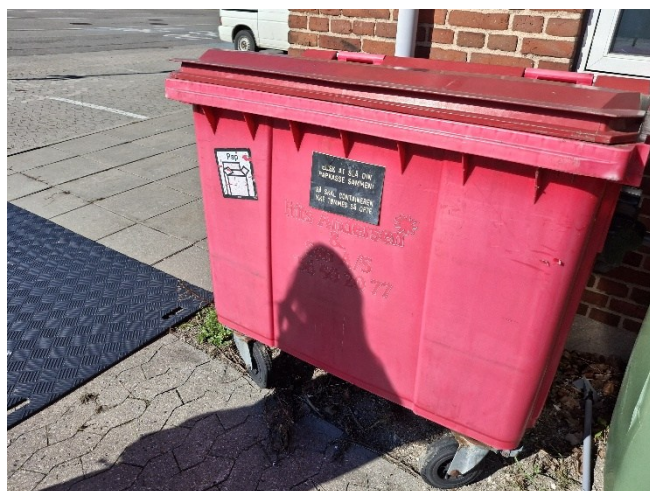
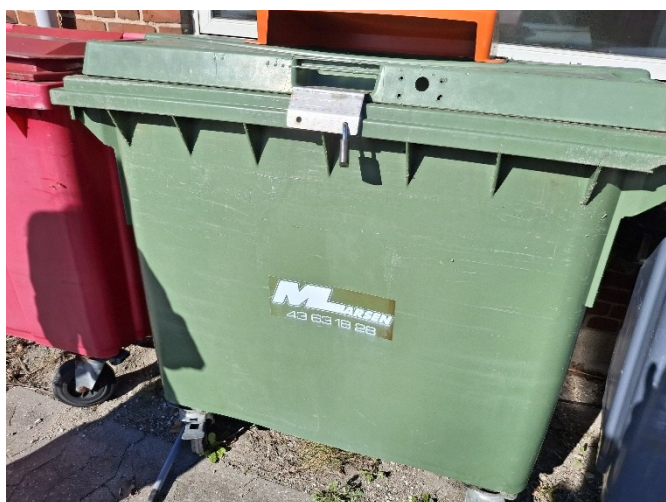
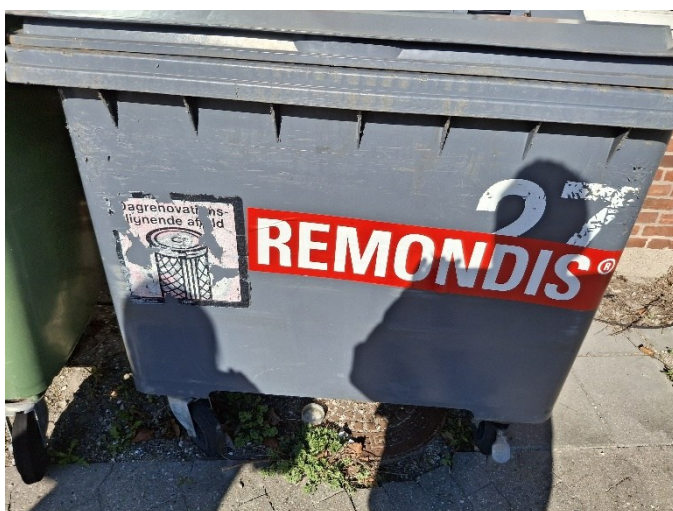
Sun Chemical (tidligere ejer) har lejet sig ind i en tidligere kontorbygning med 7-8 personer. Dertil er opstillet tre rullecontainere til hhv. pap, papir og dagrenovationslignende affald. Se foto 17, 18 og 19. Affaldet var sorteret korrekt. Dog kunne papircontaineren ikke kontrolleres, da den var aflåst.

Foto 17 pap container

Foto 18 Papir container

Foto 19 Dagrenovationslignende affald
