Tilsynsrapport - 22. november 2021

Jordvold

Stensøvej 3, 4900 Nakskov

Sagsnummer: 09.02.16-K08-21-21

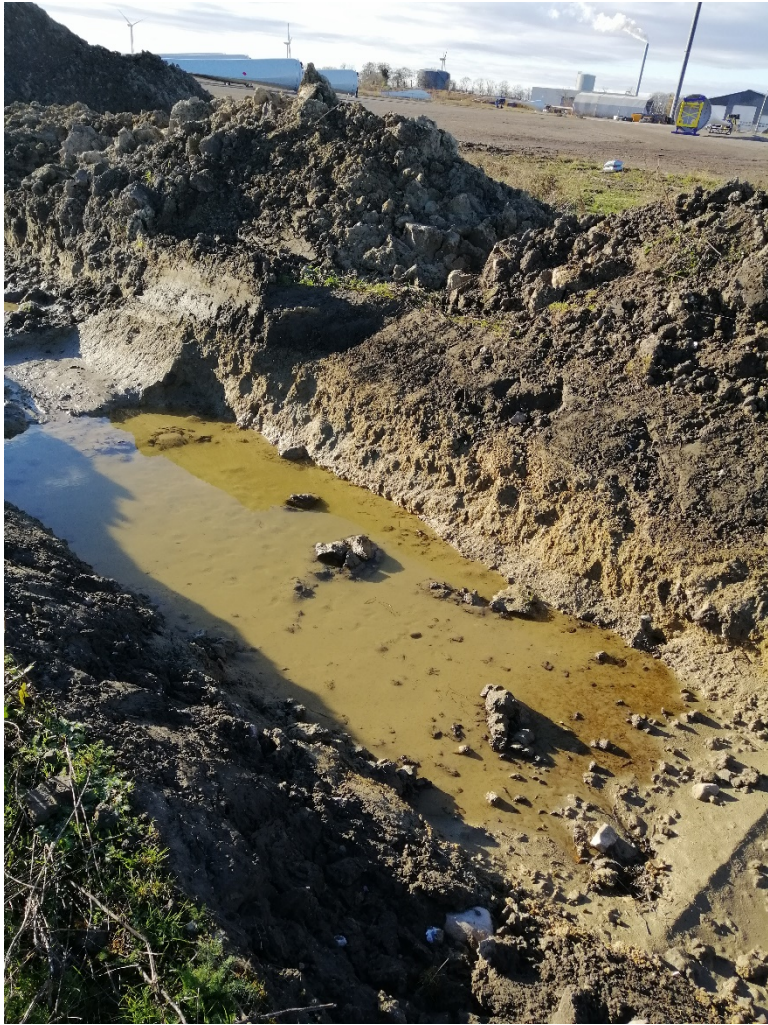
Der har tidligere været gravet to huller til undersøgelse af grundvandsspejlets højde. Disse blev tilset, men der var meget vand i, og det var uklart, hvor meget der evt. kunne være regnvand (figur 1 og 2).

Figur 1: billede af det hul til pejling af grundvand, der ligger nordligst på projektområdet (se kortoversigt side 7).

Kim oplyste at den faste pladsmand Karl Anker ville være på pladsen dagen efter. Han syntes, vi skulle snakke med ham, da Kim blot var vikar. Det er derfor planlagt at udføre endnu et tilsyn, hvor Karl Anker deltager og der er mulighed for at kigge til hullerne og tjekke for grundvandsspejl.

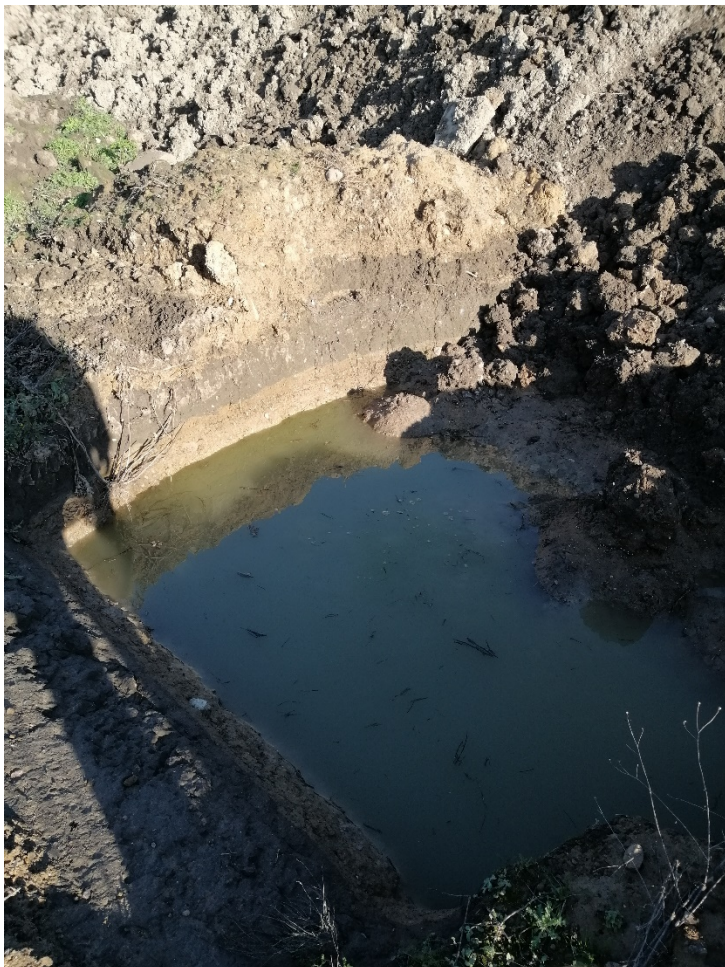
Figur 2: billede af det hul, der ligger sydligst på projektområdet (se kortoversigt side 7).

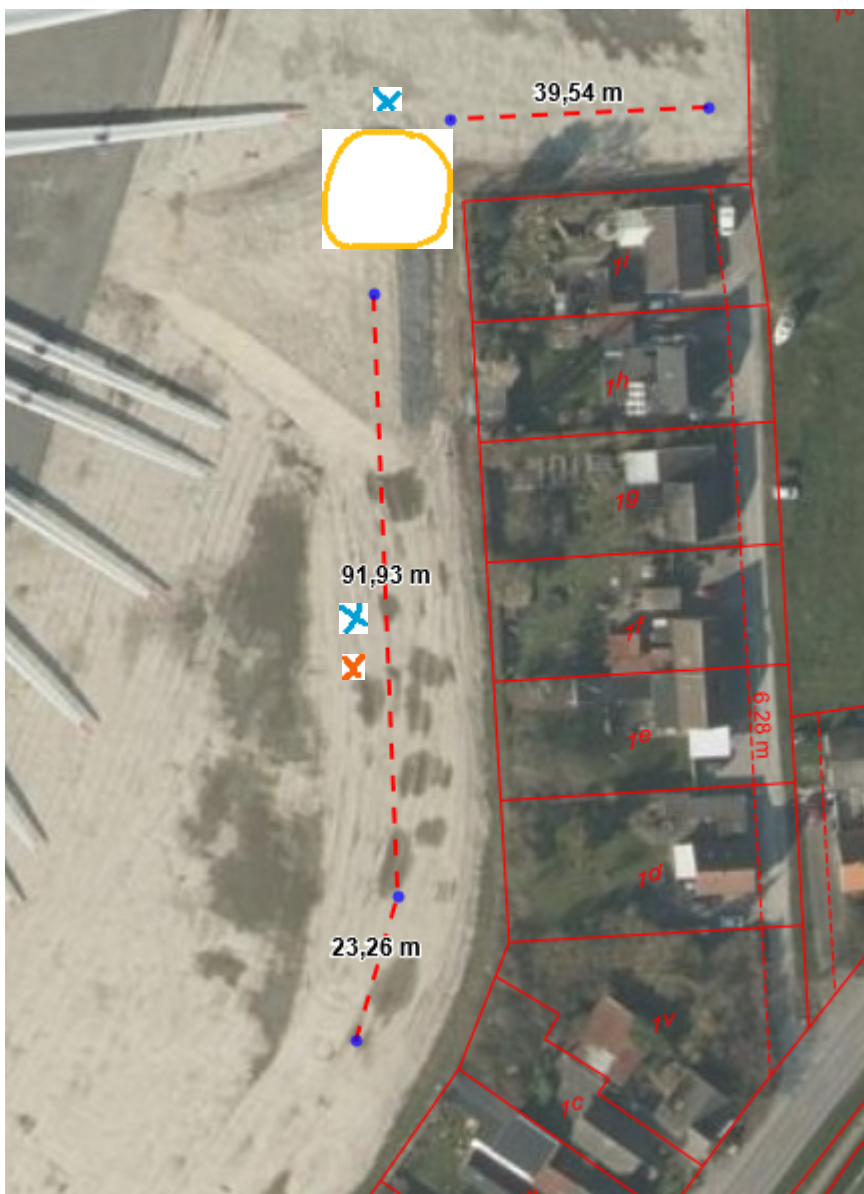
Oversigt over virksomheden

De røde, stiplede linjer viser, hvor der ind til nu er udlagt jord i en højde på 4-5 meter.

Bredden på bunken blev skridtet af til at være ca. 13 meter. Den gule ring markerer et område, hvor der ligger spredt jord, der ikke er lagt op i en endelig bunke og hvor der skal tilføres yderligere jord.

De blå krydser markerer placeringen af de to huller til pejling af grundvand, der blev gravet tidligere i forløbet. Det orange kryds markerer placeringen af det nye hul, der blev gravet ved dagens tilsyn.
