Tilsynsrapport til offentliggørelse

Tilsynsrapport

Virksomhedens navn	Nordic Sugar A/S Nakskov,
Virksomhedens adresse	Tietgensvej 1, 4900 Nakskov
CVR nummer	29781834
Virksomhedstype	Vegetabiliske råstoffer-Sukkerfabrik, kap.>300 t/dg 6.4b(ii)2
Tidspunkt for tilsynet	9. januar 2020
Baggrunden for tilsynet	Prioriteret tilsyn
Varsling af tilsynet	31.10.2019
Deltagere fra virksomheden	Ole Knudsen Finn Sørensen Kim Thomsen Kaare Gram
Øvrige deltagere	-
Tilsynet udført af	Søren Andersen og Lene Deshasta
Tilsynet omfattede	1. Klage indkommet den 8. januar 2020 2. Roekørsel (støj) 3. Udendørs aktiviteter langs Rådmansvej (støj og materialeflugt) 4. Orientering om driftsstatus for damptørre herunder planer for støvmåling for gasvaskeren (støv og lugt) 5. Forsøg med ABS og svovlsyre 6. Status for revurdering 7. Status for BTR
Materiale udleveret	-

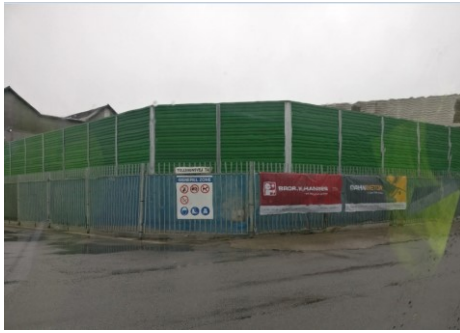
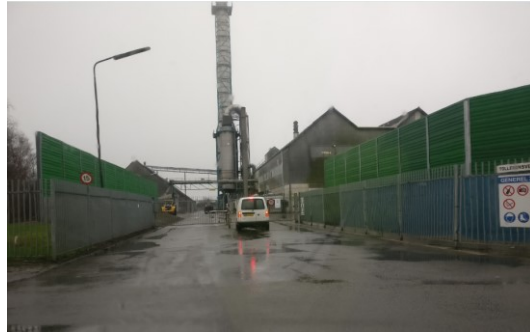
Støjskærme

Ved tilsynet kunne det konstateres at støjskærmene foran tørreriet er færdig etableret
