Tilsynsrapport til offentliggørelse  
Kolding Kommune  
Akseltorv 1, 6000 Kolding

### Tilsynsrapport

Virksomhedens navn	Seest losseplads
Virksomhedens adresse	Vranderupvej, 6000 Kolding
CVR nummer	29189897
Virksomhedstype	5.4 Deponeringsanlæg >10 t/dag eller kap. >25.000 t
Tidspunkt for tilsynet	
Baggrunden for tilsynet	Basistilsyn
Varsling af tilsynet	Varslet med varslingsbrev d. 06/03/2019
Deltagere fra virksomheden	Fra Kolding Kommune, Renovation deltog - Marie Frøsig Ammitzbøll. Fra Deponi Syd I/S deltog - Peter Klausen Schibye.
Øvrige deltagere	
Tilsynet udført af	Patrik Leth Jørgensen, 1. sagsbehandler Louise Bjerregaard Madsen, 2. sagsbehandler
Tilsynet omfattede	Basistilsynet omfattede en fysisk gennemgang af indretningen af deponiet, samt monitoringsboringer, gasboringer og perkolatopsamling. Efterfølgende blev årsrapporten fra 2017 sammenlignet med den fra 2018 angående analyser og resultater, samt overensstemmelse, med den fysiske gennemgang. Det primære fokus omhandlede monitoringen af gas, med henblik på om de gasboringer, der er vandfyldte under analyserunderne skal udskiftes eller yderligere boringer og dræn er nødvendige.

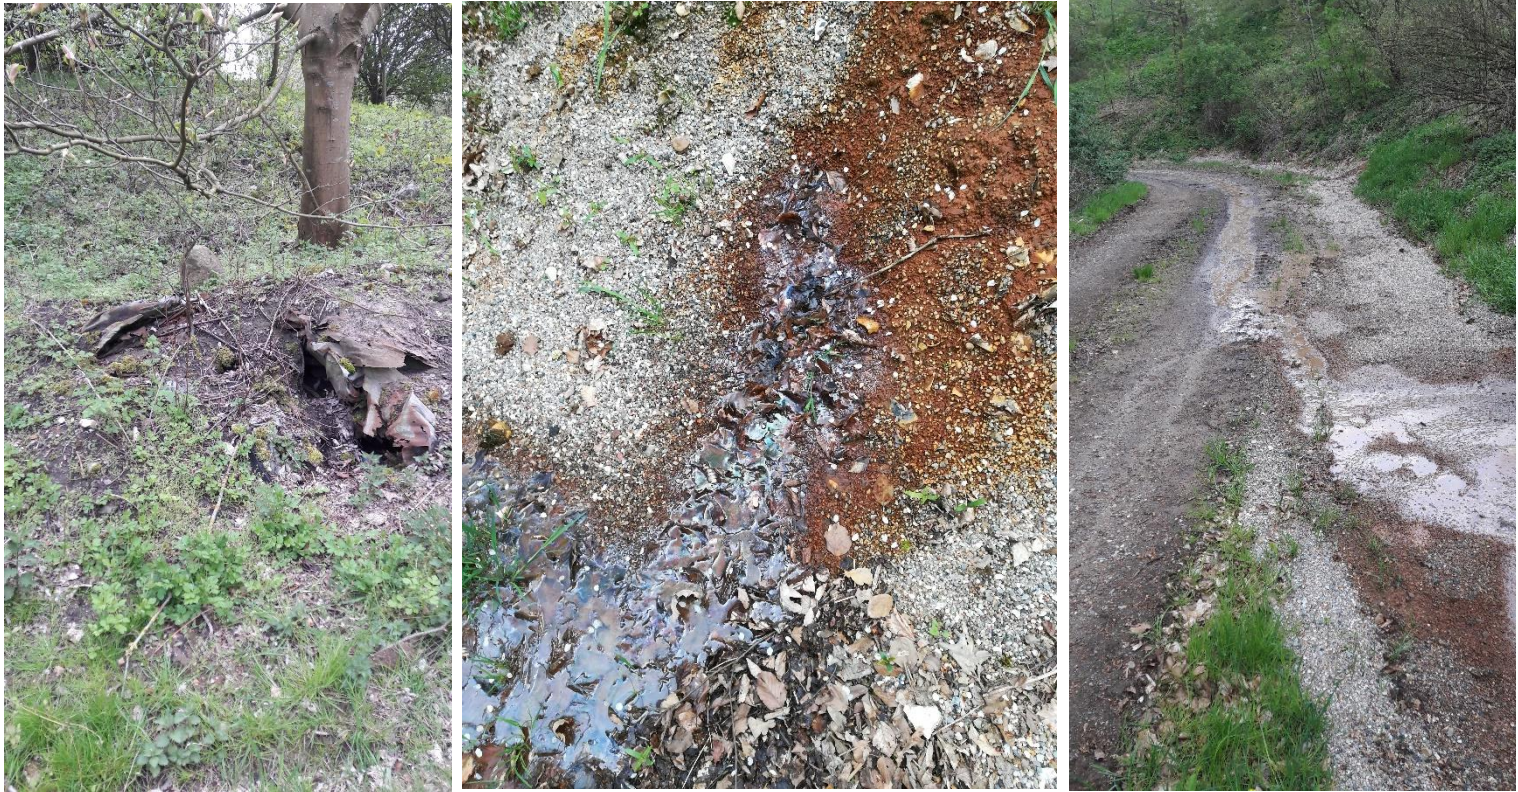
*Figur.1 Billeder fra Seest Losseplads, taget på den vestlige side. Billedet til venstre viser blotlagt affald, det midterste og højre billede viser en mængde perkolat, der piplede ud fra skrænten af deponiet*

Afværge drænet virkede ikke tilfredsstillende, hvormed perkolat løb ud over grøften og med vejen ned. Dermed blev perkolatet ikke opsamlet. Blue Kolding, der står for vedligeholdelse, blev tilkaldt. Blue Kolding har samme dag konstateret, at pumper kørte som de skulle, og at der var flow i ledningerne, hvorfor de vurderede, at problemet ikke umiddelbart lå her. Entreprenøren, som udlagde drænet i sommeren 2018, blev kontaktet og inspicerede samme dag dræn og drænlag.

Der er stadig blotlægning af affald på den nordvestlige side. Dette stikker ud fra skrænten. Kolding Kommune forklarede, at det ikke er forsvarligt at fjerne affaldet, grundet arbejdsmiljømæssige forhold, og at det ikke er forsvarligt at begynde yderligere afdækning, da entreprenør maskiner på skrænten kunne skade mere end det ville gavne.

Der blev lavet en midlertidigt afhjælpning ved at grave en v-form i gruset, så perkolatet holdes i grøften og ikke løber ud på grusvejen.

Gruset er dog fortsat mættet af perkolat, hvorfor Kolding Kommune i samarbejde med Deponi Syd og entreprenøren er ved at finde en mere holdbar løsning, så perkolatet holdes i dræn/grøft, og afledes til pumpestation. Miljøstyrelsen venter en opfølgning, samt en plan for udbedring på dette senest d. 1. september 2019.

Miljøstyrelsen indskærper hermed at Kolding kommune skal indsende en handlingsplan for at fjerne det blotlagte affald, som følge af vilkår 7 i miljøgodkendelsen. Eller der udføres en handlingsplan for at slutafdække blotlægningen. Handlingsplanen skal være Miljøstyrelsen i hænde senest d. 22. november 2019.

2. Det indskræpes efter vilkår 16 efter afgørelse om afsluttende reetablering, december 2009 at Kolding kommune skal sikre, at de etablerede randdræn, der skal opsamle eventuelt udsivende perkolat, er vedligeholdt og holdes i funktionsdygtig stand. BlueKolding vurderede at grusdrænet var for højt, således perkolat løb hen over. En redegørelse for problemet, samt en handlingsplan med tilhørende tidsplan, skal være Miljøstyrelsen i hænde senest d. 24. juni 2019.

3. Det indskræpes efter vilkår 7 i miljøgodkendelsen at Kolding kommune skal indsende en handlingsplan for at fjerne det blotlagte affald. Handlingsplanen skal være Miljøstyrelsen i hænde senest d. 22. november 2019.

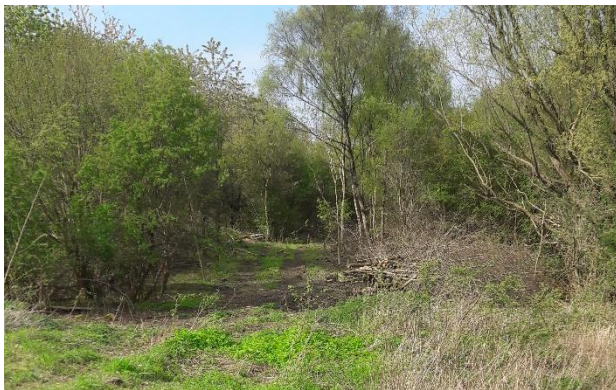
*Figur.2 spor af larvefodder ovenpå deponiet*

Der er blevet fældet træer på store dele af deponiet for at etablere en ny sti. Til dette er der blevet brugt entreprenør maskiner, som har efterladt larvespor i jordoverfladen. Dette synes dog kun at have påvirket overfladen af jorden.

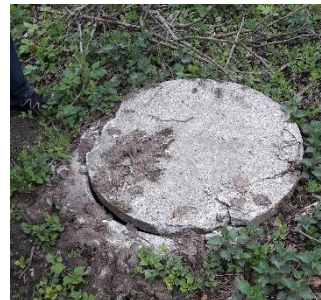
Der blev fundet et brønddæksel (billede) vest for deponiet, nær ved perkolat 1. Grundet tilstanden af dækslet, blev det ikke forsøgt fjernet. Kolding kommune vil undersøge, hvad dette brønddæksel dækker over, hvad det benyttes/ har været benyttet til.

*Figur.3 Ukendt brønddæksel vest for deponiet*

6. Kolding kommune skal sende en handlingsplan for en faskinebrønd, til at aflede det stillestående overfladevand på den nye del. MST afventer denne til accept.
7. Kolding kommune skal redegøre for, hvad det defekte brønddæksel på vestsiden af deponiet bliver/blev brugt til.
8. MST vil se på muligheden for at udarbejde en vilkårsændring, der beskriver, at der skal installeres en gasalarm i nabobebyggelsen ved Vrandrup 30, med udgangspunkt i at sikre nabo mod gasindtrængning fra under gulvbrædderne.
9. MST er i gang med en revurdering af miljøgodkendelsen af Seest losseplads, i den forbindelse vil der blive kigget på at de sekundære og terrænnære grundvandsmagasiner er påvirket af perkolat, samt grundvandskriterierne og de tilhørende overskridelser.
