Tilsynsrapport til offentliggørelse

Tilsynsrapport

Virksomhedens navn	Ydernæs Havnslamdepot
Virksomhedens adresse	Vestre Kaj 16, 4700 Næstved
CVR nummer	30887697
Virksomhedstype	5.4 Deponeringsanlæg >10 t/dag eller kap. >25.000 t
Tidspunkt for tilsynet	16. dec. 2020 kl 10.00
Baggrunden for tilsynet	Basistilsyn
Varsling af tilsynet	d. 24. nov. 2020
Deltagere fra virksomheden	Flemming Bach
Øvrige deltagere	Rune Schlack og Jimmie Høier (MOE)
Tilsynet udført af	Palle Olsen
Tilsynet omfattede	Driftens opfyldelse af gældende miljøgodkendelse
Materiale udleveret	-

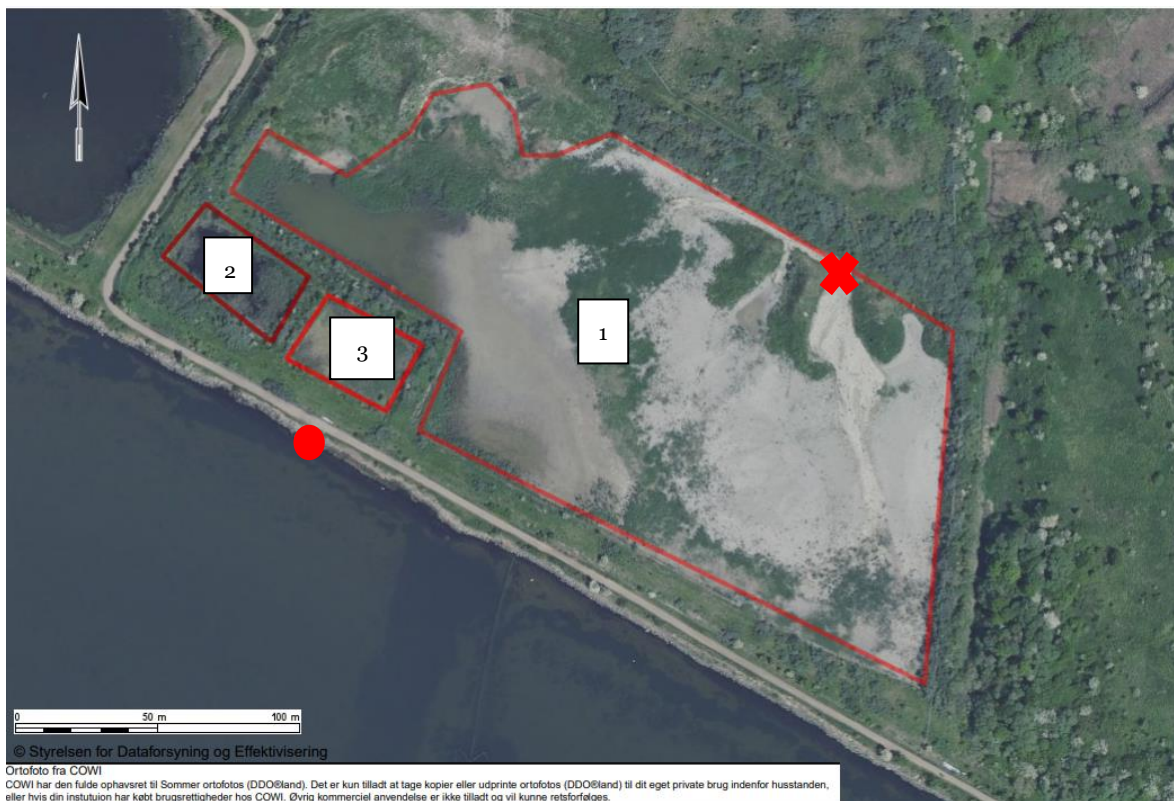
Figur 1. Opdeling af depotet, med angivelse af placering af hhv. bassin 1, bassin 2 og bassin 3. X angiver placering for den faste indspulingsledning. O angiver placering for udledningspunkt for spildevand til Karrebæk Fjord.

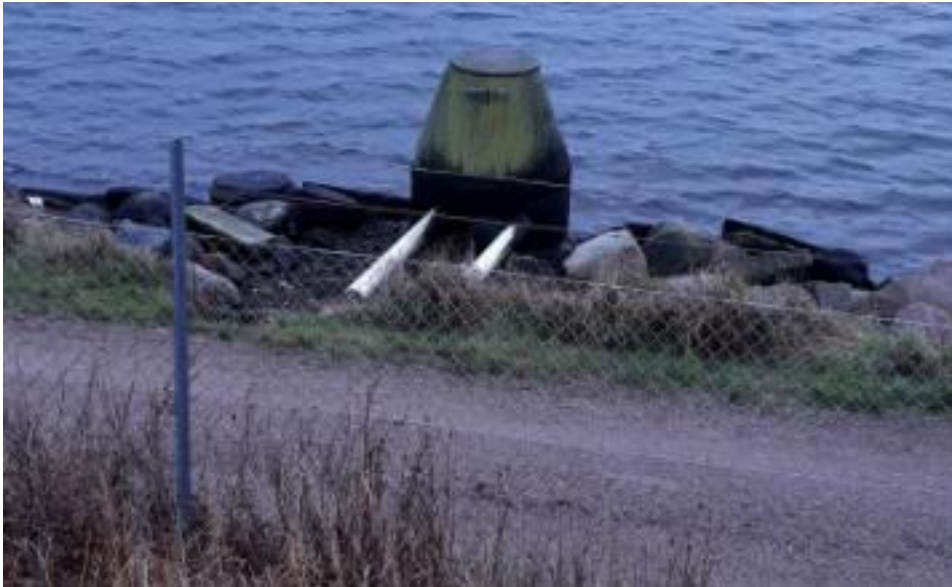
Ved udledningspunkt, er der etableret en prøvetagningsbrønd. Denne blev beset ved tilsynet. Brønden var ikke aflåst, men fremstod i øvrigt i god stand.

Figur 2. Prøvebrønd ved udledningspunkt.
