## Tilsynsrapport: I/S Amager Ressourcecenter, Parkstien 6, 2450 København SV

20. november 2024

Sagsnr.  
2024-0227537

Dokumentnr.  
2024-0227537-3

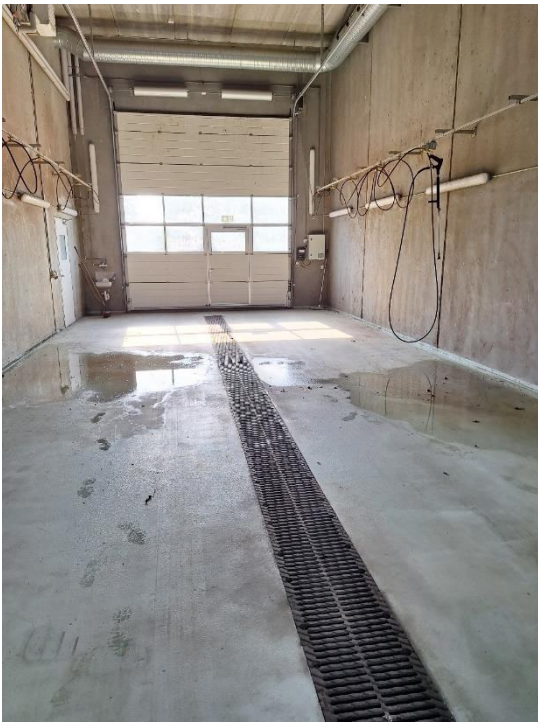
Figur 1) Indretning af vaskehal

Vaskehallerne bliver brugt til vask af affaldsbiler. Vask foregår indendørs i hallerne. Vaskevand bliver afledt til rist i midten af vaskehallen som føres videre til vaskebehandlingsanlægget på adressen. Vaskehallerne er udstyret med højtryksspuler. Figur 1 viser indretning af vaskahal

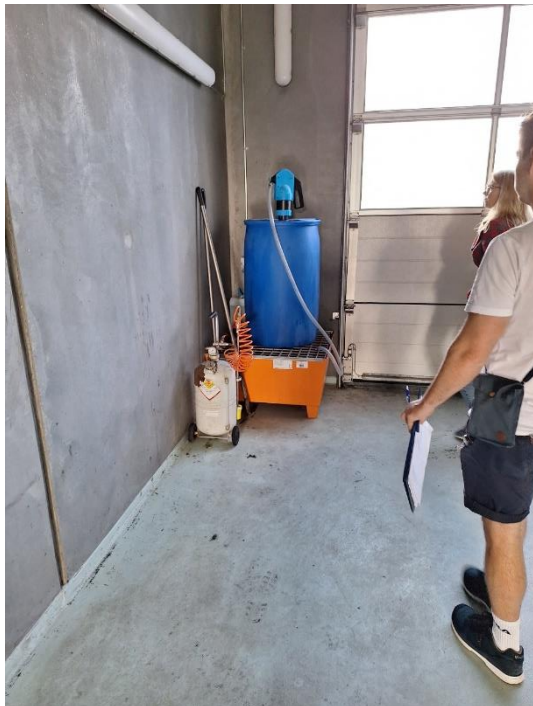
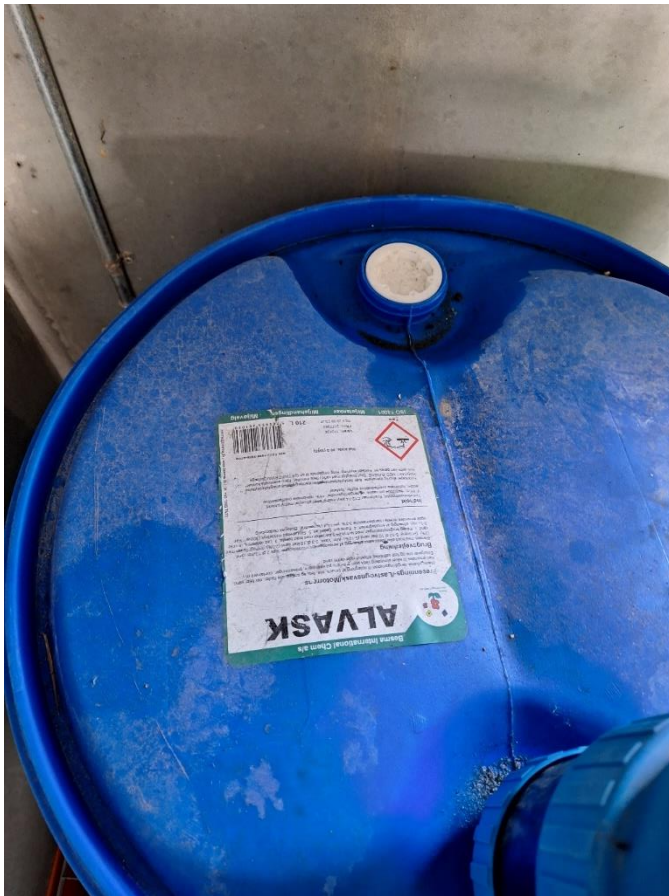
På tilsynet blev det oplyst, at der bliver forbrugt ca. 2 tromler af vaskemiddel per år. Se figur 2 og 3.

Figur 2) Tromle med vaskemiddel

Figur 3) Tromle med vaskemiddel

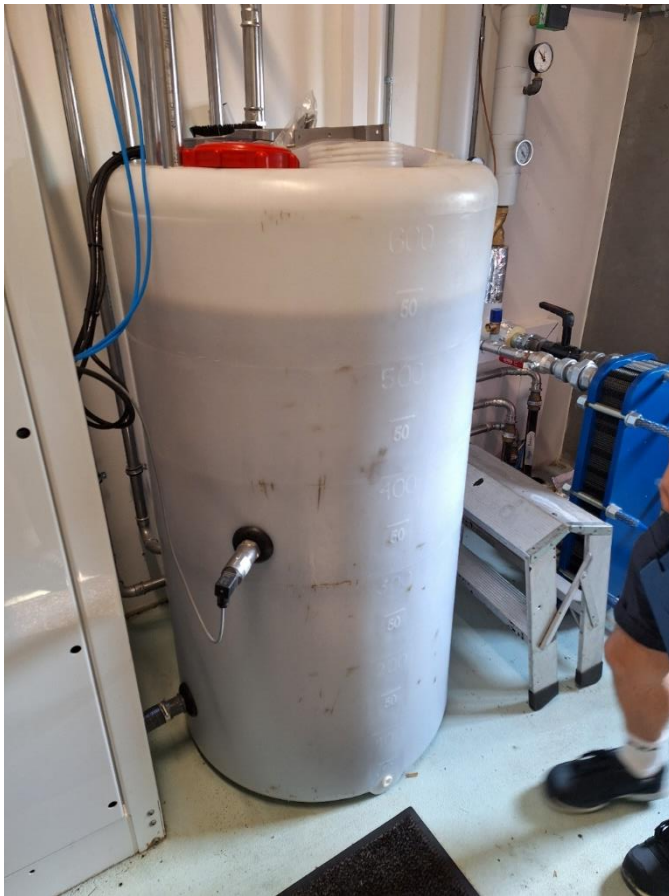
Virksomheden oplyste på tilsyn og per mail d. 28. juli 2024, at vandbehandlingsanlægget er udstyret med en prøveudtagningsbrønd efter olieudskiller, som dog imidlertid er fejlagtigt placeret på regnvandssystemet og er således ikke forbundet med vaskehallens afløb. Der er således ingen prøvetagningsbrønd eller olieudskiller efter vaskeanlægget. Prøvetagning af vandet er derfor blevet taget af buffertanken for recirkuleringsanlægget – se figur 4.

Figur 4) Buffertank som bruges til prøvetagning

OMB har accepteret prøvetagning fra buffertanken af mail d. 28.06.2024, men har oplyst, at kloaktegningen i spildevandstilladelsen skal opdateres, hvis den er fejlagtig i nuværende tilladelse.

ARC vil ansøge om ændring af vaskehallens tilslutningstilladelse, så den passer med de eksisterende forhold. I ansøgningen vil der blive lavet en opdateret kloakplan

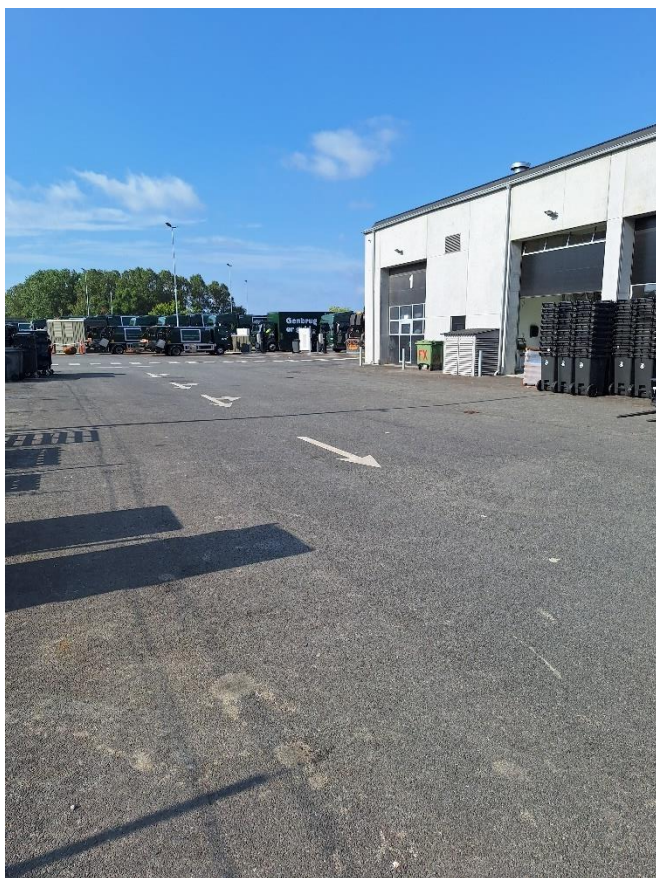
Belægningen foran vaskeanlægget blev tilset og OMB har ingen bemærkninger

Figur 5) Billede af belægning foran vaskehal

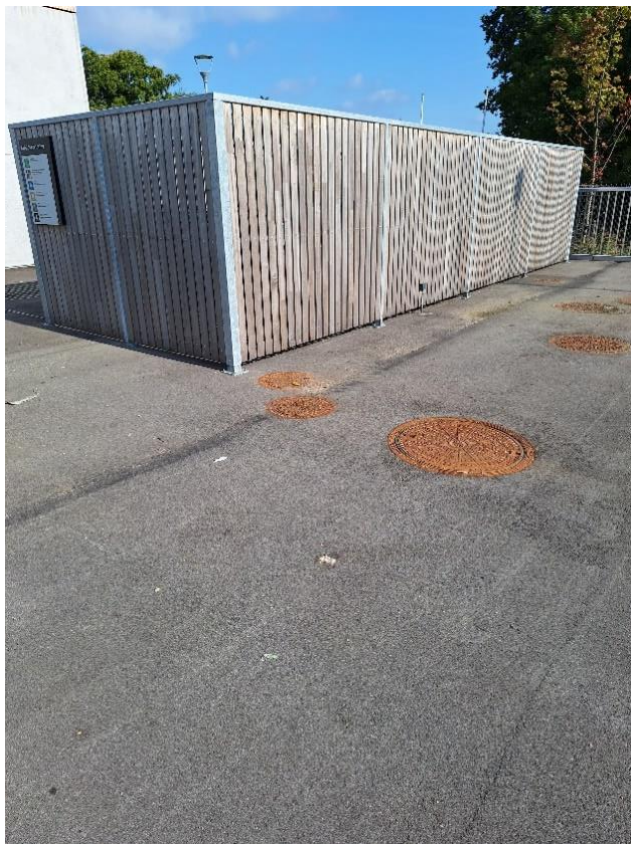
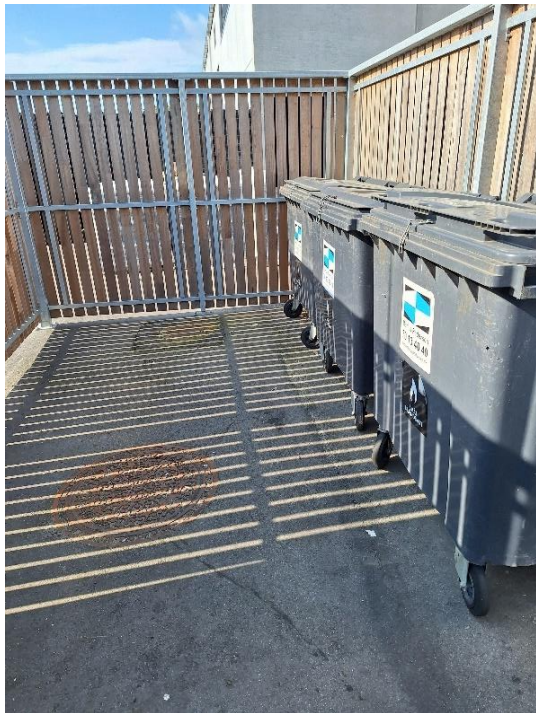
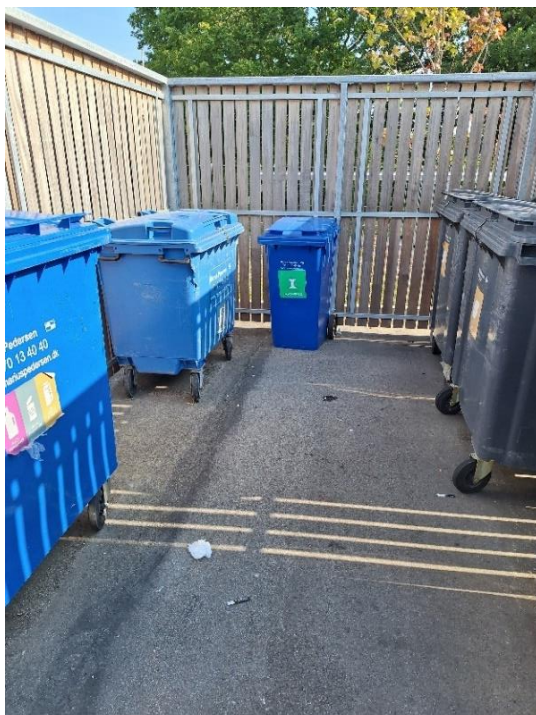
Virksomheden har skur med skraldecontainer til eget affald – se figur 6, 7 og 8. Virksomheden oplyste på tilsynet, at affald bliver afhentet af virksomheden Marius Pedersen A/S. OMB har ingen bemærkninger til affaldssortering, men anmoder om kvittering for afhentning af affald.

Figur 6) Skur til affaldssortering set udefra

Figur 7) Billede af affaldscontainere

Figur 8) Billede af affaldscontainere
