Sagsid: 09.00.00-K08-9-17

Dato: 27. november 2017

Tilsynsrapport til offentliggørelse

Virksomhedens navn	Topservice
Virksomhedens adresse	Brydehusvej 15- 17- 19
CVR nummer	32582044
P- nummer	1015712615
Matrikel	23dc Ballerup By, Ballerup
Etableringsår	1. januar 2010 overtager Casper virksomheden fra sin far. Har ligget på ejendommen i årtier.
Telefonnummer	44661267
E-mail	info@topservice.dk
Hjemmeside	www.topservice.dk
Virksomhedstype	Q01 - autoværksted mv. branchekode 452010
Deltagere på tilsynet	Casper H. Stenz Iben Nøhr Bertelsen, Ballerup Kommune
Tilsynet omfattende	Totalt tilsyn Kampagne 1 – Spildevand – OBU Kampagne 2- Hjælp Fisken
Materiale udleveret	-

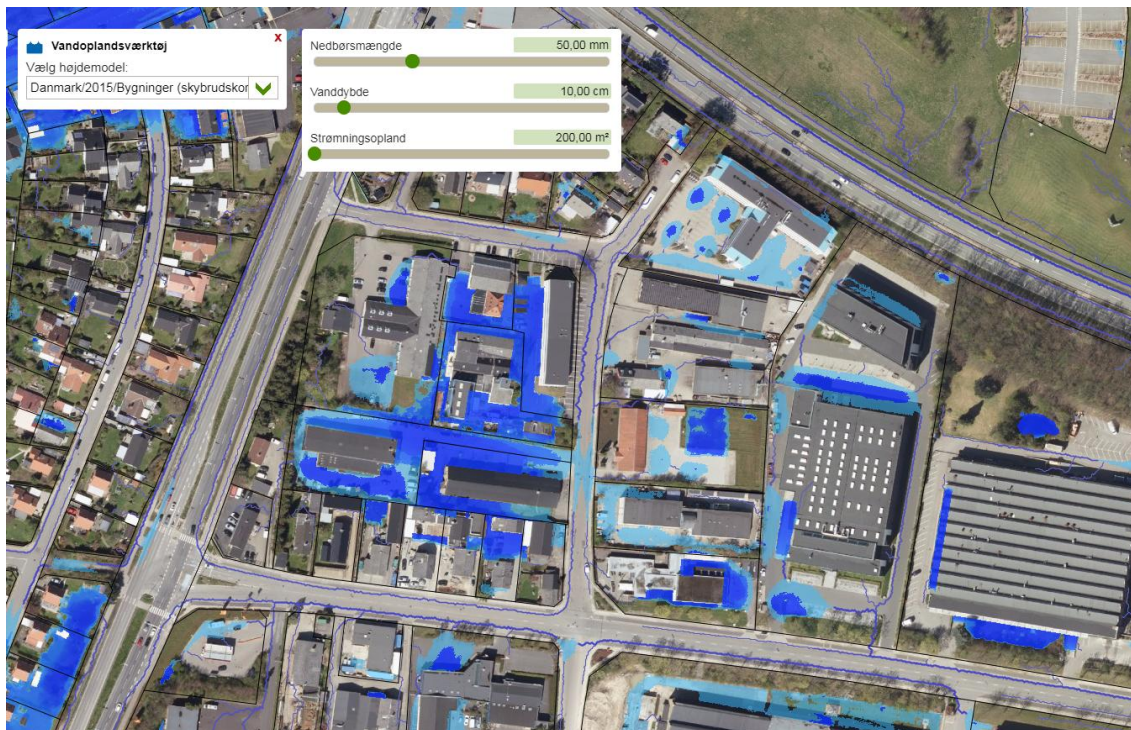
Skybrud

Af Scalgo ses, at der opstår en opstuvning mellem to bygninger på Brydehusvej 15. Vandet herfra strømmer ud mod vejen og strømmer på vejen og strømmer sydpå.
