## Tilsynsrapport til offentliggørelse

Virksomheder  
J.nr. MST-1272-01688  
Ref. prech  
Dato: 10.1.2017

Virksomhedens navn	DSV Miljø, Sneglerup Specialdepot A/S
Virksomhedens adresse	Sneglerup Møllevvej 3, 4571 Grevinge
CVR nummer	25539923
Virksomhedstype	5.4 Deponeringsanlæg >10 t/dag eller kap. >25.000 t
Tidspunkt for tilsynet	21.12.2016
Baggrunden for tilsynet	Basistilsyn samt opstart på revurdering af miljøgodkendelse
Varsling af tilsynet	Ja
Deltagere fra virksomheden	Jens Arre Nord og Gustav Gansted fra RGS90 på vegne af DSV Miljø a/s
Øvrige deltagere	Dansk Miljørådgivning A/S v/ Lorenz Volz
Tilsynet udført af	Preben Christophersen og Tina Schmidt
Tilsynet omfattede	Slutafdækning, beplantning, koter, monitorering af grundvand
Materiale udleveret	Ingen

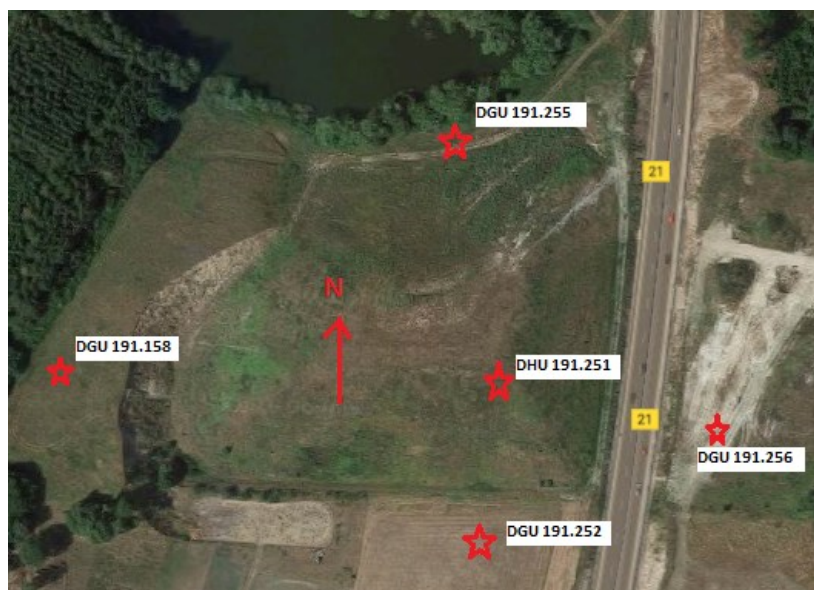
Der er 5 monitoringsboringer, som der har været monitoreret i 2013, 2014 og 2015. Se nedenstående kort med omtrentlig placering. Ved prøveudtagning for ca. 14 dage siden kunne boring DGU 191.252 ikke findes. Den er placeret på anden mands grund (en hestefold). RGS 90 har endnu ikke talt med grundejeren om frigravning af den, eller hvorvidt grundejer har set den.

DMR vurderer i ”Statusnotat monitoring forår 2015”, at grundvandets strømningretning er nord/nordvest/nordøst. Boring 191.252 kan derfor være vigtig i f.m. vurdering af depotets påvirkning af grundvandet.

Det blev aftalt, at RGS90 i forbindelse med revurderingen skal undersøge nærmere, hvor boringen er og, hvis den stadig eksisterer, udtage prøver. Er dette ikke tilfældet, vil Miljøstyrelsen vurdere behovet for en erstatningsboring.
