## Tilsynsrapport til offentliggørelse

Virksomheder  
J.nr. MST-1272-00094  
Ref. INLTH/MARBA  
Dato: 25.01.2018

Virksomhedens navn	AFLD I/S FASTERHOLT
Virksomhedens adresse	Fasterholtgårdvej 10, 7400 Herning
CVR nummer	13814708
Virksomhedstype	5.4 Deponeringsanlæg >10 t/dag eller kap. >25.000 t
Tidspunkt for tilsynet	15. november 2017
Baggrunden for tilsynet	Basistilsyn
Varsling af tilsynet	Tilsynet er varslet
Deltagere fra virksomheden	Mogens Thude, Lene Tosti og Per Christensen
Øvrige deltagere	
Tilsynet udført af	Inge Lise Therkildsen og Marianne Bager
Tilsynet omfattede	Tilsyn med monitoringsboringer og tilsyn med nedlagt depot og biaktiviteter.
Materiale udleveret	-

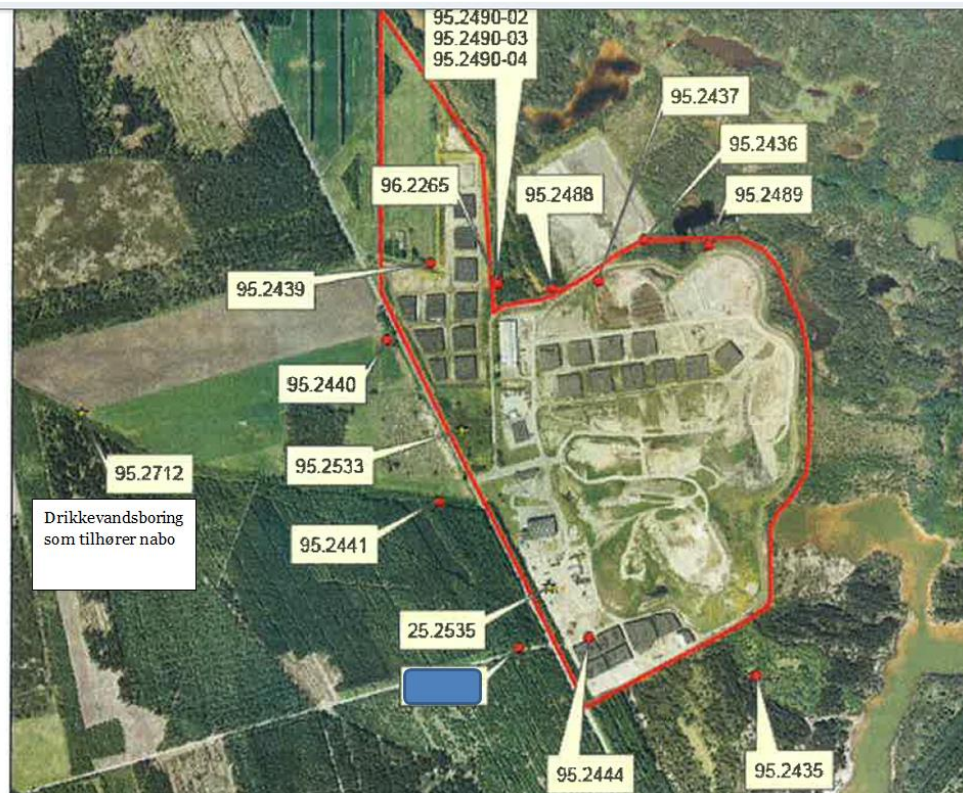
**B Placering af monitoringsboringer med angivelse af DGU nr.**

Det kunne konstateres, at mange boringer ikke lever op til kravene i brøndborerbekendtgørelsen<sup>1</sup>, hvorved der er en risiko for indtrængning af forurenede overfladevand m.v.. Dette kan udgøre en risiko for de grundvandsmagasiner, man har gennemboret. Som nævnt ved tilsynet, er kommunen myndighed for denne bekendtgørelse, og Miljøstyrelsen orienterer derfor Herning Kommune om forholdet.

Det kunne konstateres følgende for de tilsete monitoringsboringer:

- 2 boringer var blevet påkørt uden, at disse er blevet repareret.
- De fleste boringer er uden tæt afpropning af filterrør.
- Flere boringer er uden overbygning eller overbygningen mangler pakning for at hindre indtrængning af overfladevand.
- En boring mangler id-nummer.

2. Der skal ske opsamling af affald, som er fløjet væk og ligger rundt om anlægget, således området fremstår ryddeligt.
3. Boringerne skal efterses og reetableres, således de lever op til krav i brøndborerbekendtgørelsen, herunder:

- a. Boringerne skal have en tæt afpropning af fore-/filterrør.
  - b. Boringerne skal have en overbygning, som hindrer indtrængning af overfladevand, insekter m.v. med pakning eller lignende.

- c. Overbygningen skal sikres mod påkørsel.
  - d. Boringerne skal have identifikationsmærke med DGU nummer, og bør endvidere forsynes med markering af pejlefikspunkt, således alle prøvetagere er klar over, hvilket punkt der pejles fra.

- e. Boringer placeret udenfor AFLDs indhegnede areal bør aflåses for at besværliggøre uvedkommendes adgang.
  - f. Boring DGU 95.2265 kunne ved tilsynet ikke lokaliseres. AFLD bedes fremsende dokumentation for vedligeholdelsesstand for denne boring i form af fotos af overbygning, forerør med og uden evt. afpropning og boringens placering ift. omgivelserne såvel før som efter evt. udbedring
