## Tilsynsrapport til offentliggørelse

Virksomhedens navn	Måde Deponi - Deponi Syd I/S
Virksomhedens adresse	Mådevej 93, 6705 Esbjerg Ø
CVR nummer	33343795
Virksomhedstype	5.4 Deponeringsanlæg >10 t/dag eller kap. >25.000 t
Tidspunkt for tilsynet	10. august 2020 og 29. september 2020
Baggrunden for tilsynet	Tilsyn med etablering af membraner på den nye enhed 4A
Varsling af tilsynet	Tilsynene var aftalt på forhånd med COWI
Deltagere fra virksomheden	Den 10. august 2020: Michael Juul Jensen, Driftsleder (Deponi Syd I/S) Johannes Pedersen, Entrepriseleder v/ Poul Hansen Entreprenører Maria Skovborg Egedal (MS), COWI  Den 29. september 2020: Michael Juul Jensen, Driftsleder (Deponi Syd I/S) Johannes Pedersen (JP), Entrepriseleder v/ Poul Hansen Entreprenører Jørgen Nielsen, Formand Maria Skovborg Egedal (MS), COWI
Øvrige deltagere	29/8-20: Membransvejser fra Millag Aps
Tilsynet udført af	10/8-20: Susanne Juhler 29/8-20: Preben Christophersen

Tilsynet omfattede	Udlægning af lermembran og plastmembran under etablering af enhed 4A

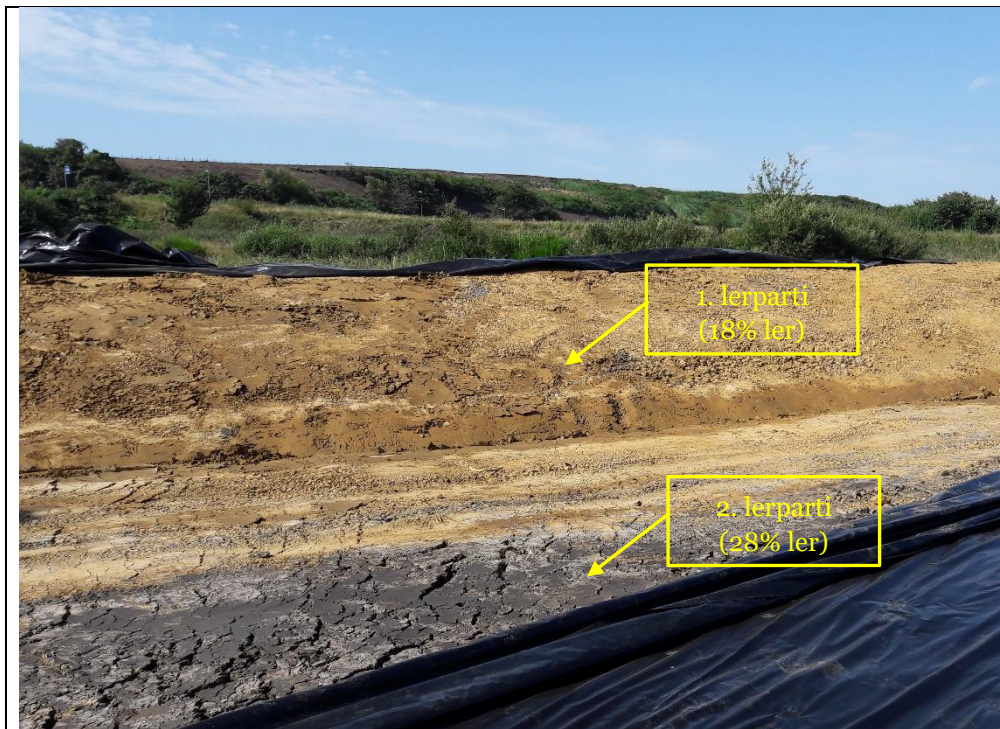
Entreprenøren oplyste, at der er anvendt 2 forskellige lerpartier til opbygningen af lermembranen. Begge lerpartier har højt ler- og vandindhold. Det første lerparti er anvendt i det nederste 0,25 m lerlag over hele etappen samt i det øverste 0,25 m lerlag på den sydvestlige randvold (se kort, Figur 1). Lerlaget har et lerindhold på over 18%. Det andet lerparti er anvendt i det øverste 0,25 m lerlag over den resterende etape. Dette lerparti har et lerindhold på 28%. Begge lerpartier er ved analyse godkendt af COWI og efterlever kravene i henhold til DS/INF-466. Miljøstyrelsen kunne ved tilsynet konstatere tydelig visuel forskel på de to anvendte lerpartier. Første lerparti (lerindhold på 18%) var mere rødligt og tørt at se på, end det andet lerparti (lerindhold på 28%), som var mørkt og fremstod mere plastisk og fugtigt (jf. foto nr. 1, 2 og 3).

**Foto 1:** Foto taget mod sydvestlige randvold. Øverste lerlag på randvolden er fra første lerparti (lerindhold 18%). Øverste lerlag i bunden af etappen er fra andet lerparti (lerindhold 28%).

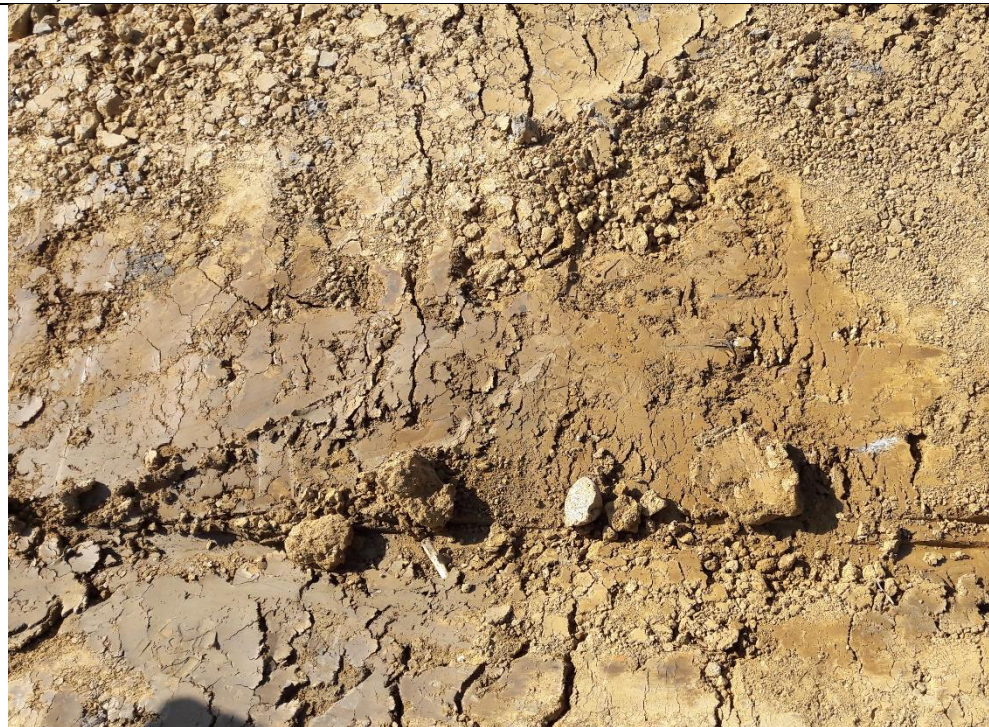
**Foto 2:** Overflade af første lerparti (lerindhold 18%).

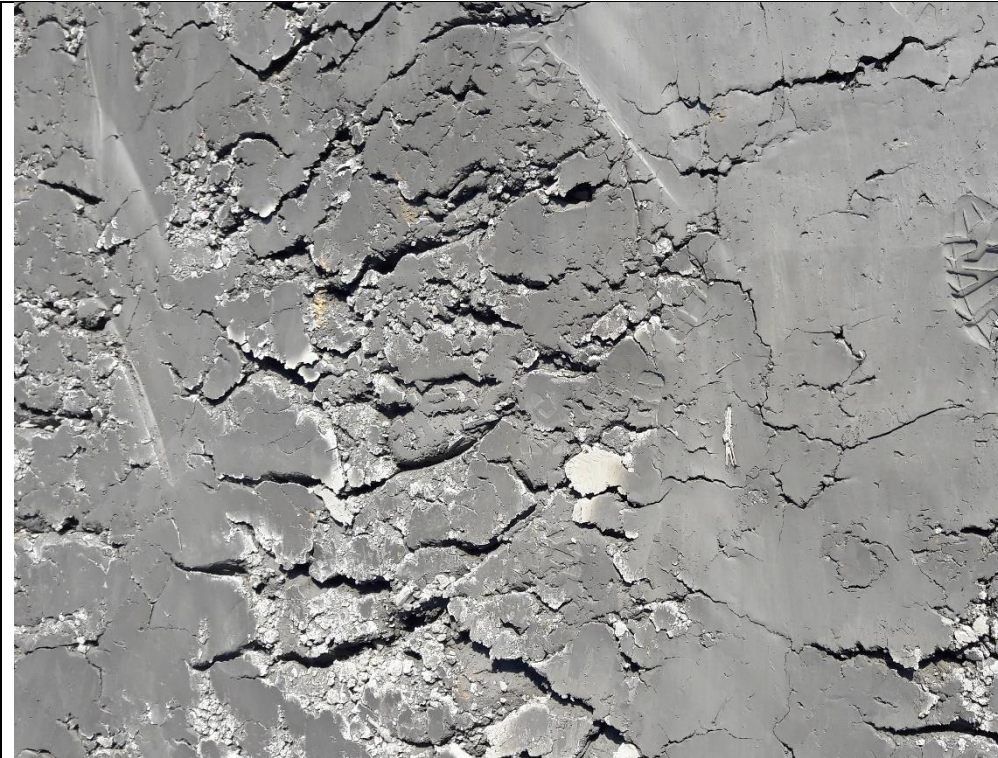
**Foto 3:** Overflade af andet lerparti (lerindhold 28%).

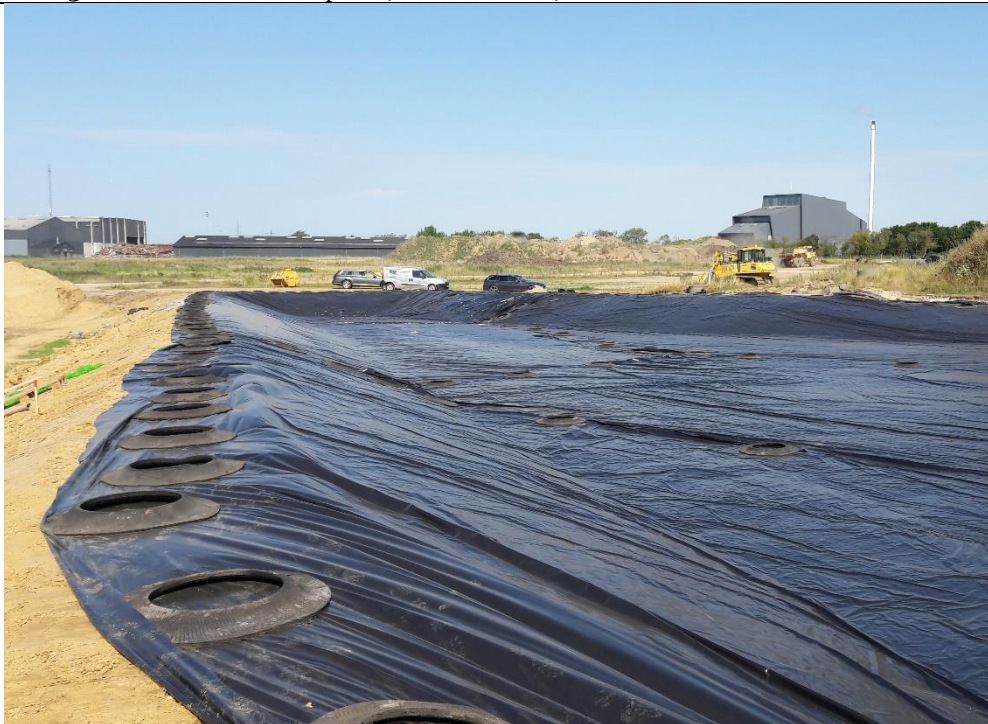
Ved Miljøstyrelsens tilsyn var størstedelen af Etape 4A tildækket af afdækningsplastik, så kun den østlige del af etapens bund samt randvolde var blotlagte (jf. foto nr. 4 og 5). Flere steder blev plasten løftet og lerlaget under inspiceret. Miljøstyrelsen kunne bekræfte, at afdækningen virkede efter hensigten, idet lerlaget fremstod fugtigt, plastisk og uden større revner (jf. foto nr. 6). Ligeledes blev der ved tilsynet ikke observeret sten eller lignende i de dele af lerlaget, der blev inspiceret (Jf. foto nr. 7).

**Foto 4:** Foto taget fra midten af den sydvestlige randvold i retning mod etapens nordvestlige hjørne.

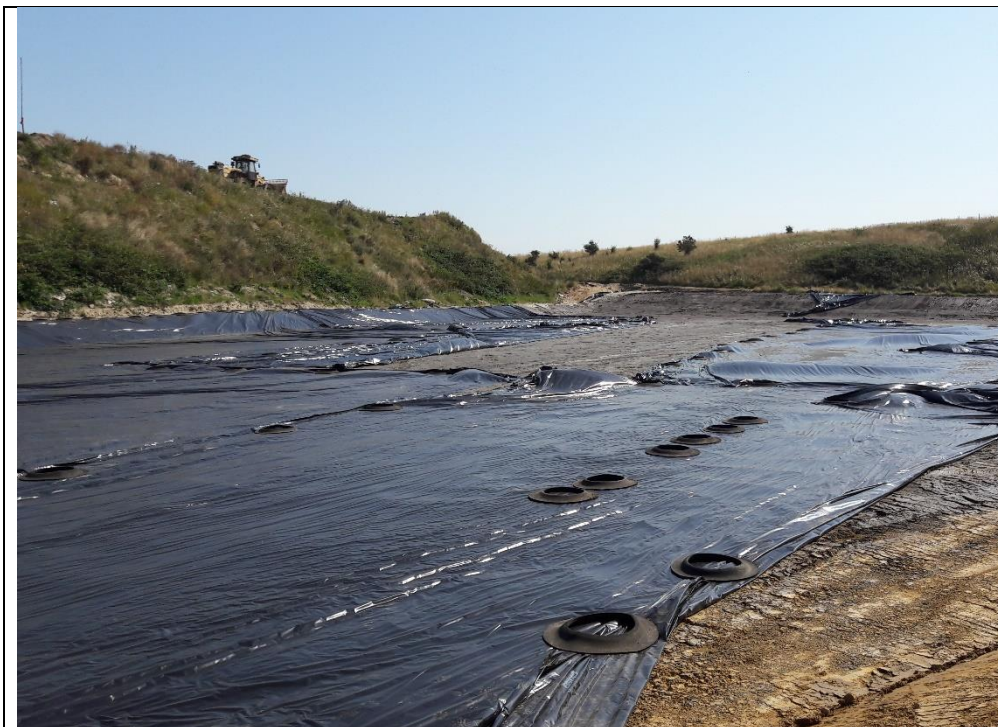
**Foto 5:** Foto taget fra midten af den sydvestlige randvold mod etapens nordøstlige hjørne.

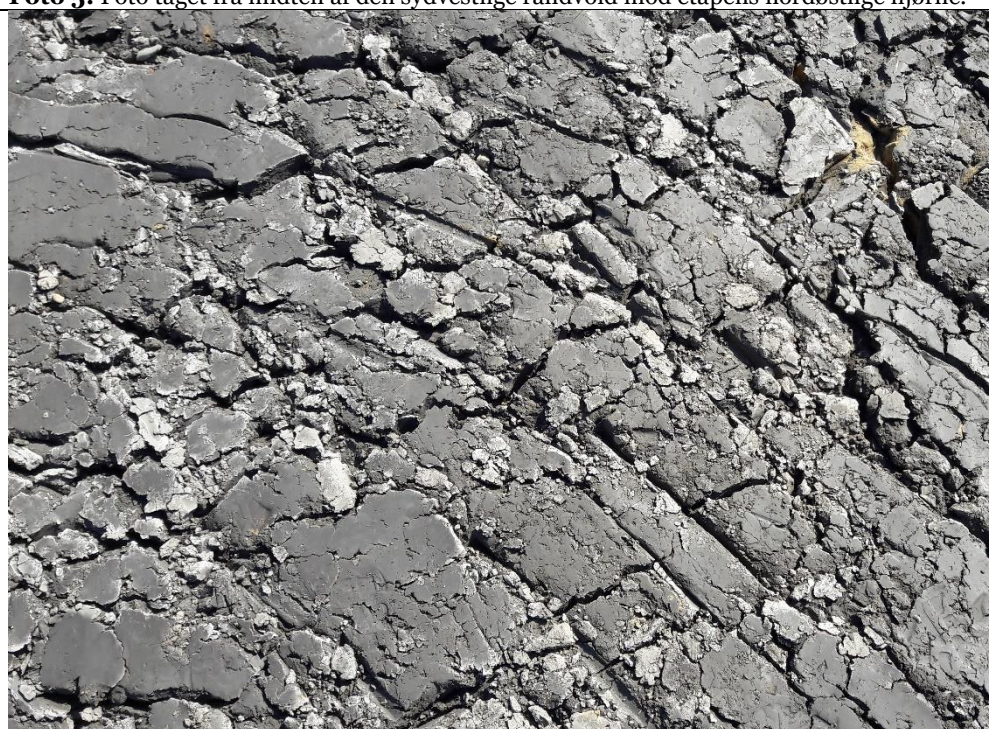
**Foto 6:** Foto af øverste lermembran dækkende etapens bund, som var afdækket med plast på tidspunkt for tilsynet.

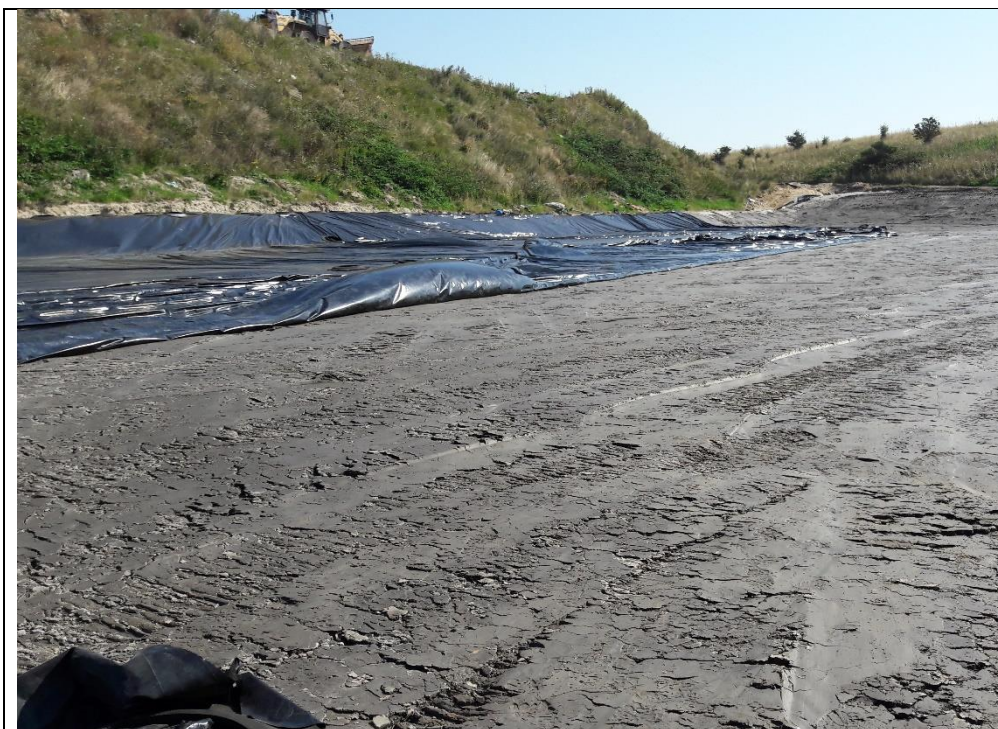
**Foto 7:** Generelt udtryk af det øverste lerlag dækkende etapens bund. Overfladen er godkendt af COWI. Fotoet er taget fra midten af etapen i retning mod etapens nordøstlige hjørne.

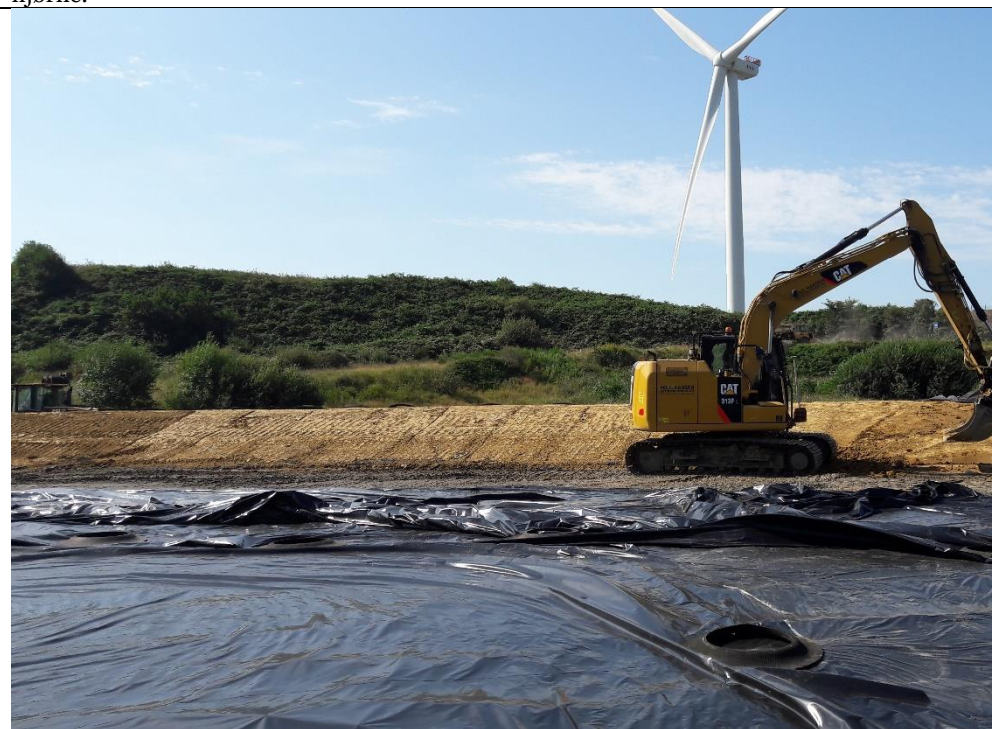
På tidspunktet for Miljøstyrelsens tilsyn, foregik afretning af den sydvestlige randvold med gravko, hvorved overfladerevner blev udglattet (jf. foto nr. 8). Efter afretning vil COWI inspicere overfladen for revner med henblik på godkendelse.

**Foto 8:** Foto af etapens sydvestlige randvold, under afretning af lermembranens overflade med gravko.

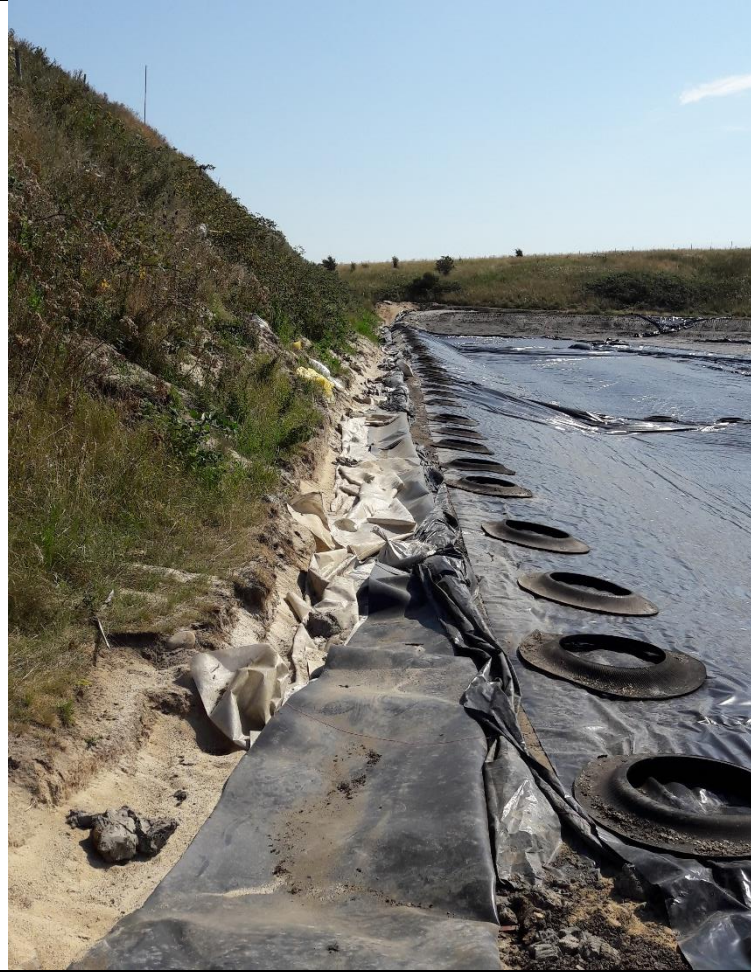
Langs etapens nordlige randvold var plastmembranen fra den tilstødende Etape 3A blotlagt (foto nr. 9), da denne vil svejses sammen med den kommende plastmembran på Etape 4A.

**Foto 9:** Foto langs etapens nordlige randvold i retning mod etapens nordvestlige hjørne. Fotoet viser blotlagt plastmembran fra tilstødende etape 3A.

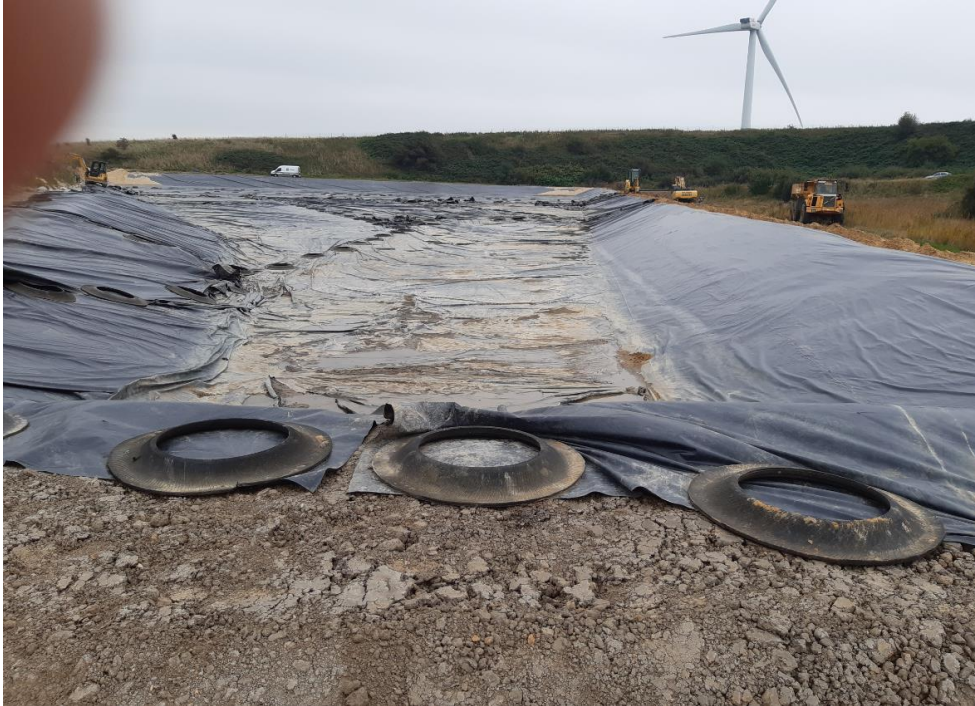
På tilsynstidspunktet var ca 1/2-delen af plastmembranen lagt ud på den østlige halvdel af enheden. Resten af arealet var stadig dækket af landbrugsplast (foto 10, 11 og 12). Membranen fra enhed 3A var i hele længden mod enhed 4A gravet fri og blotlagt (foto 13). Membranen fra enhed 3A er ca 15 år gammel og virkede til at være i god stand men meget stivere end den nye membran. Der kunne konstateres større huller i den gamle membran på volden (foto 14). LS oplyste, at huller bliver lappet inden sammensvejsning med den nye membran.

*Foto 10 taget i retning mod øst fra den ende hvor udløbsdræn er. Landbrugsplast på lermembranen*

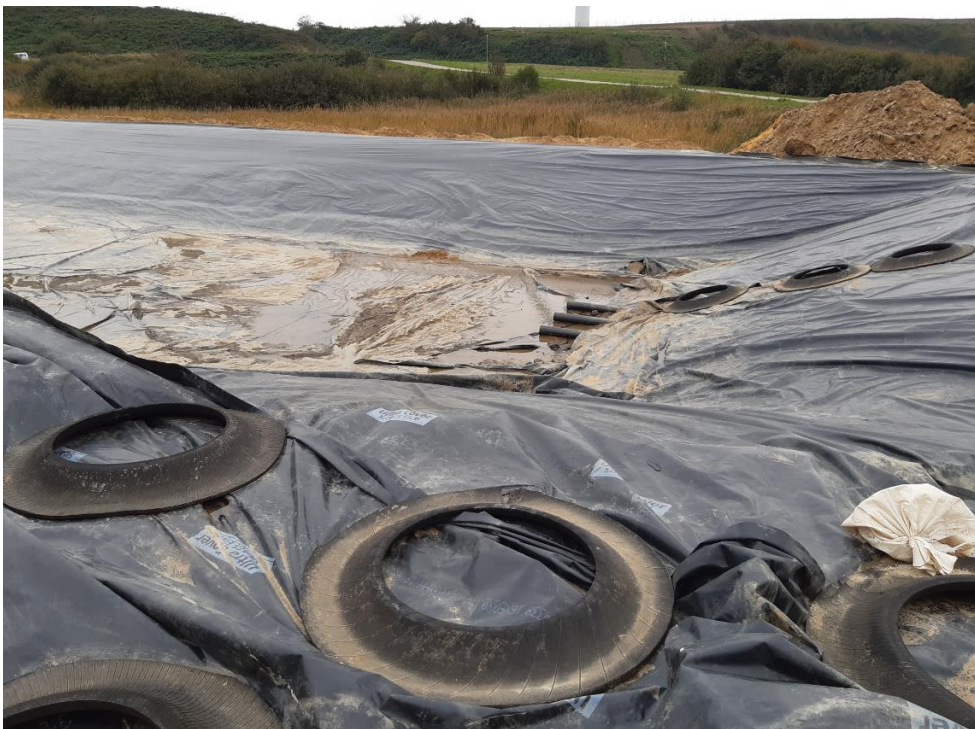
*Foto 11 udløbsdræn i vestlig enden af enheden*

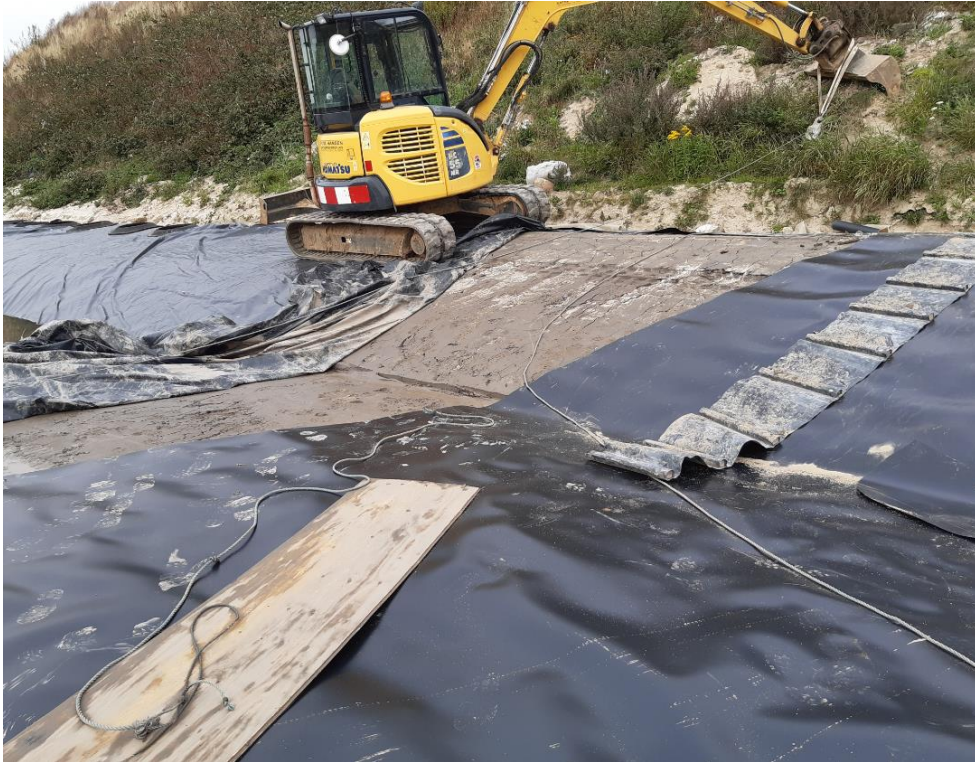
*Foto 12 taget i retning mod gl. enhed 3A. Landbrugsplast til venstre og plastmembran til højre*

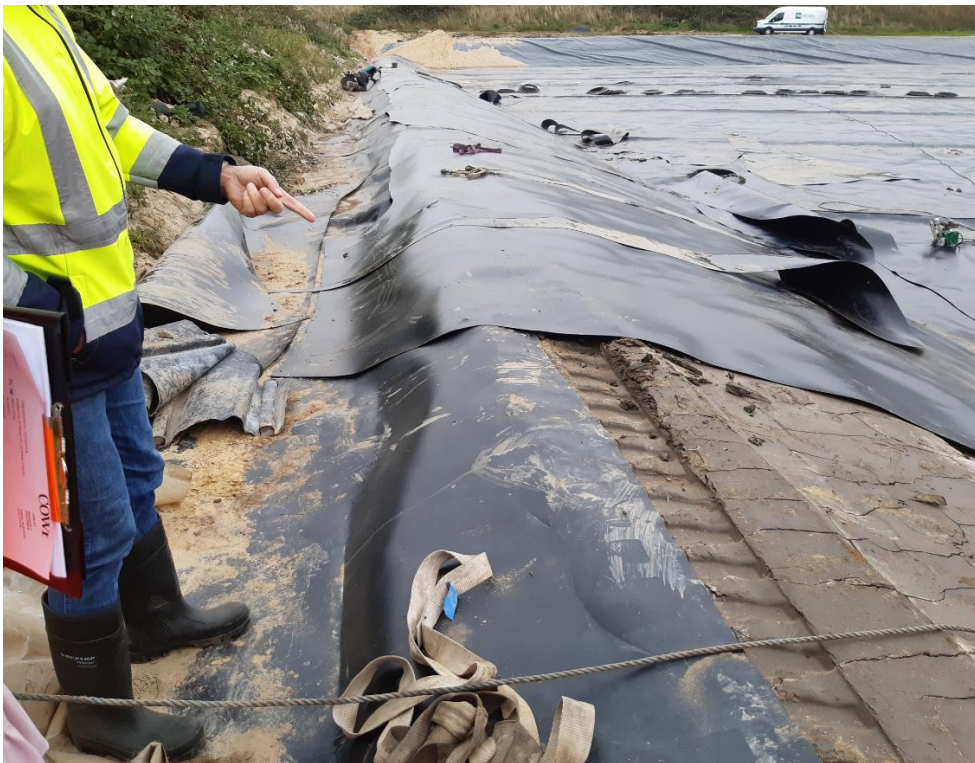
Miljøstyrelsen kunne konstatere, at overlappet mellem den gamle membran fra enhed 3A og den nye membran fra enhed 4A var lavet med den nye membran øverst. Det er ikke i overensstemmelse med DS466, hvorefter den gamle membran skal ligge øverst så svejsningen sker på undersiden af den gamle membran. LS bad mandskabet om at stoppe yderligere svejsning indtil de hørte mere. Den forkerte rækkefølge blev drøftet med membransvejseren fra Millag som mente, at kravet skyldes, at gamle membraner typisk er meget fedtede og beskidte. Det mente han ikke var tilfældet her og vurderede at der i dette tilfælde sagtens kan svejses på oversiden af den gamle membran. Desuden mente han, at det er mest korrekt at lægge den gamle membran øverst, så perkolat løber over samlingen. Det blev aftalt, at LS ville følge op på det og melde tilbage med, hvilken løsning der vælges og med argumenter for svejsningens holdbarhed i hh. til krav i DS466. Det blev desuden aftalt, at LS ville udpege mindst én allerede udført svejsning til kontrol som i givet fald kan indgå i vurderingen.

*Foto 13 overlap mellem gl enhed 3A (til venstre) og ny enhed 4A til højre. Den gamle membran ses forrest i billedet*

Efter tilsynet med plastmembranen er de påpegede forhold om overlappning mellem den gamle og nye membran, den forkerte placering af svejsningen mellem bundmembran og voldmembran samt forkert overlap af voldmembran på bundmembran under afklaring mellem COWI og Miljøstyrelsen.

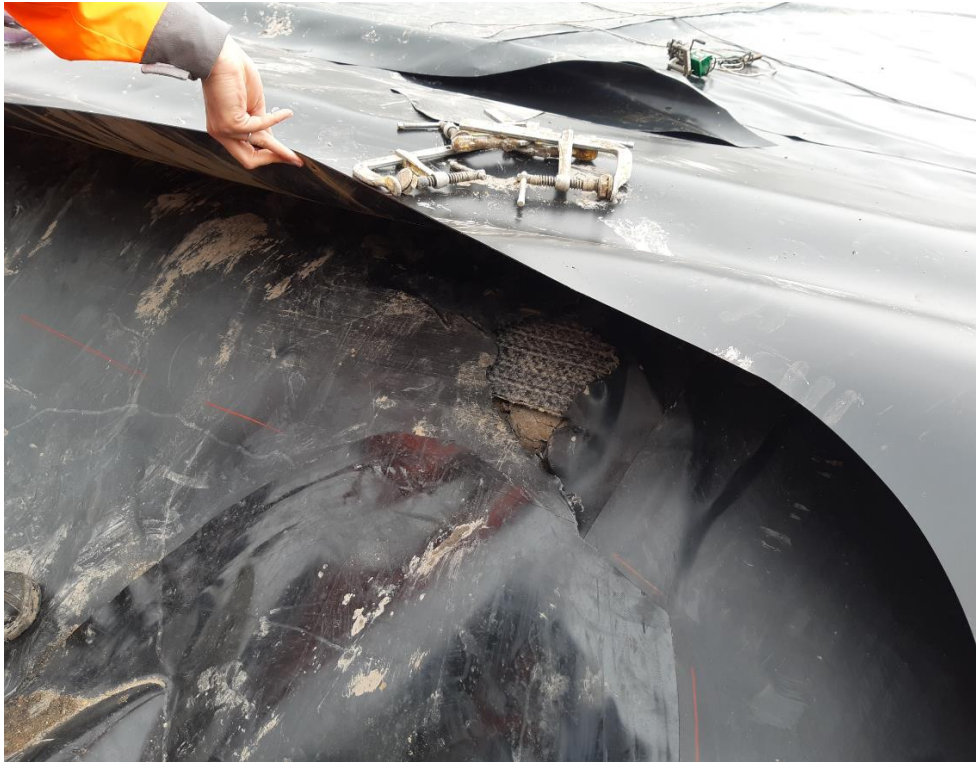
*Foto 14 Hul i gammel membran der bliver lappet. bentonitmembran ses (ekstra beskyttelse ved overlap)*

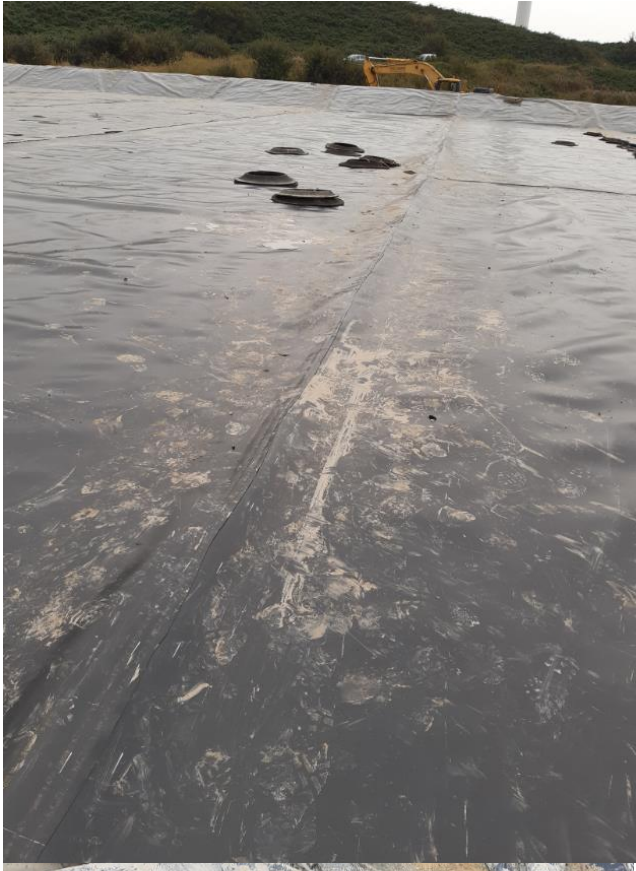
Bunden af enheden blev besigtiget. Miljøstyrelsen havde ingen bemærkninger hertil. Se foto 15 og 16.

Lermembranen blev besigtiget enkelte steder ved at løfte landbrugsplasten. Leren virkede meget våd klistret. Se foto 17. MS oplyste, at det er et godt tegn og karakteristisk for en god kvalitet ler. Revnerne vil lukke sig.

Foto 15 Bund i enhed med svejsning. Foto taget med et  
Foto 17 Lermembran under landbrugsplast

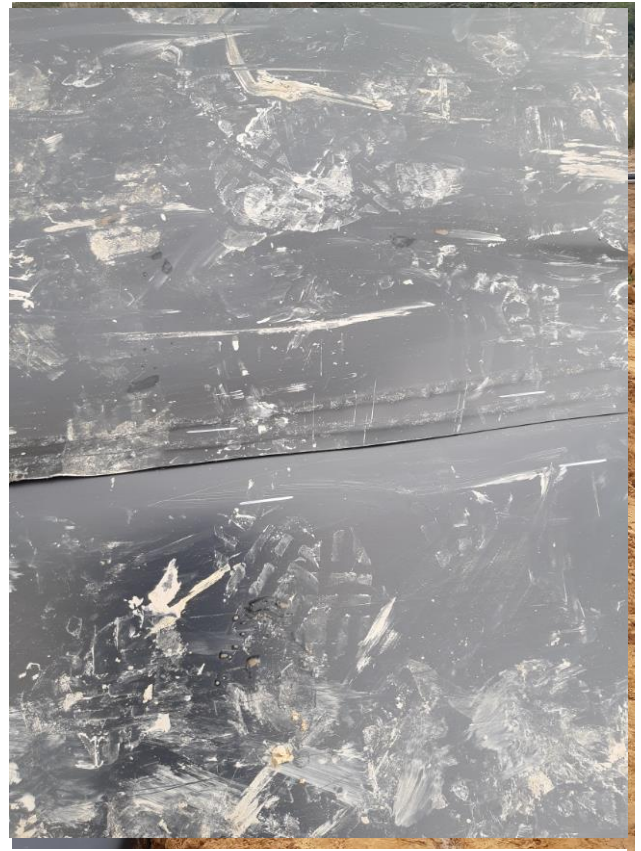
Foto 16 Bund i enhed med svejsning

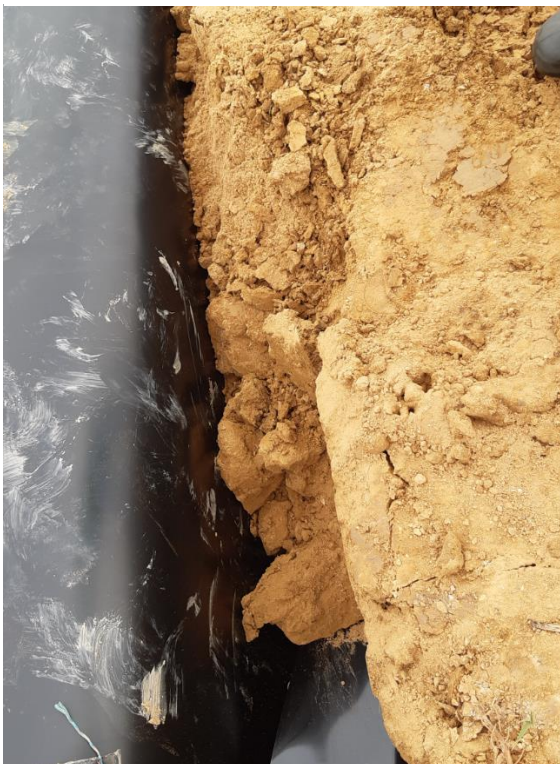
Låserenden på den sydlige skrænt blev besigtiget. Miljøstyrelsen havde ingen bemærkninger hertil. Se foto 18 og 19.

Foto 19 Låserende på sydlig skrænt

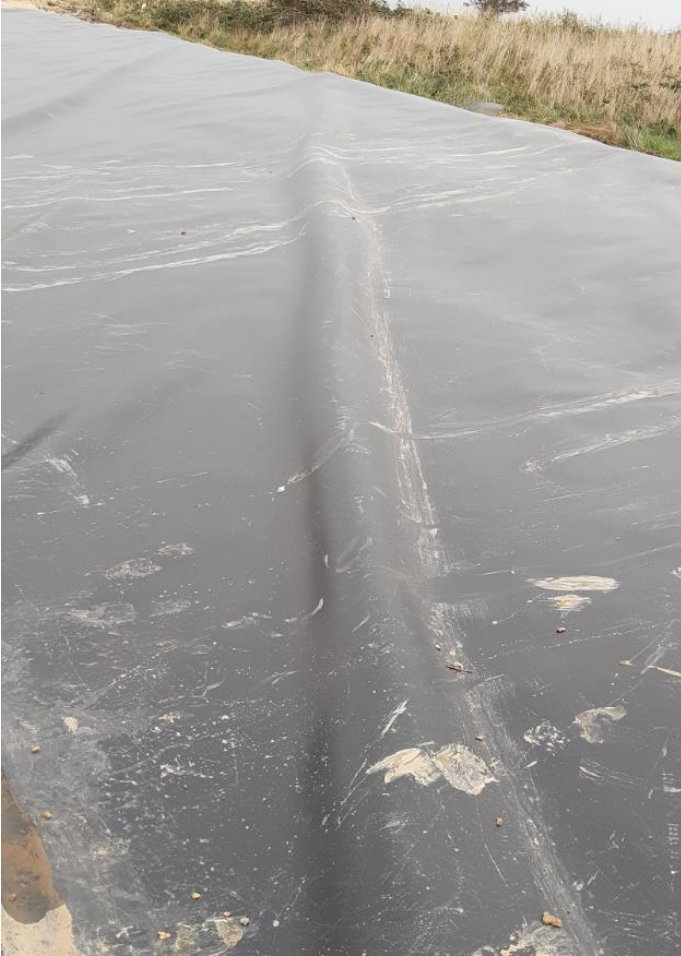
Der kunne konstateres større bulker på den østlige skråning. JP oplyste, at det ikke er noget problem. De vil lægge sig uden at folde når der udlægges drængrus. Se foto 20.

*Foto 20 bulk på østlig skråning*

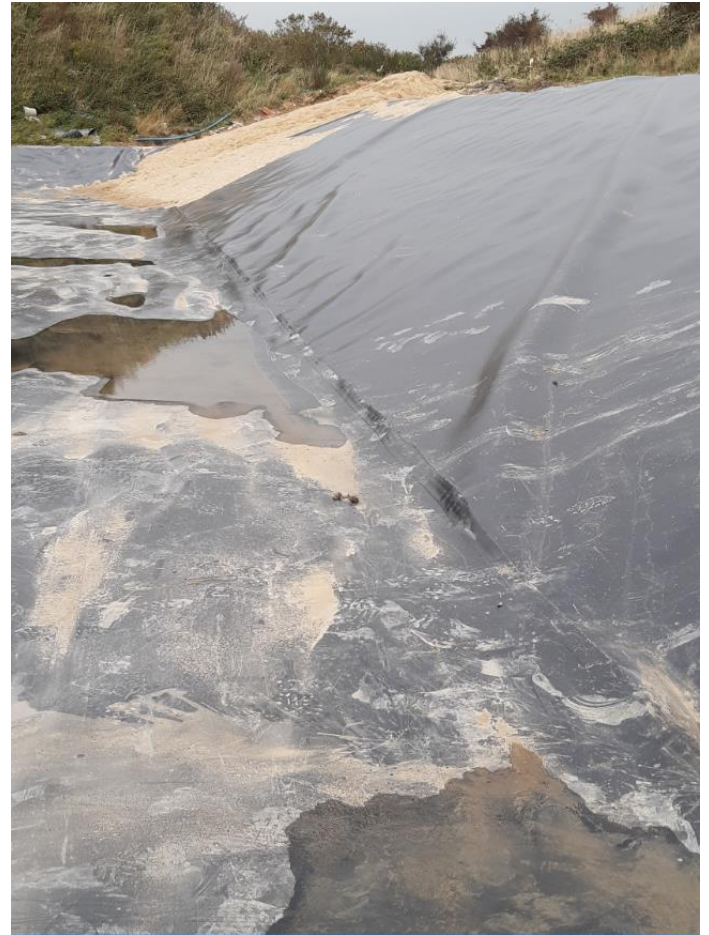
Samlingen af bundmembran og membran på den østlige vold løb parallel med voldens overgang til bunden af depotet. Samlingen var væsentligt mindre end 1 meter fra bunden af volden på et langt stykke, og de sidste 20-30 meter i nordlige ende lå svejsningen oppe på volden (foto 21). Miljøstyrelsen bemærkede, at dette ikke er i overensstemmelse med DS466 hvorefter svejsningen skal være mindst 1 meter inden på bundplanet målt fra skråningens fod. Desuden var overlap stedvis den forkerte vej hvor membranbane på volden lå underst. Dette er også i modstrid med standarden, da overlap skal være mod laveste del.

*Foto 21 østlig skråning med svejsning med overlap den forkerte vej.*
