## Tilsynsrapport til offentliggørelse

Virksomheder  
J.nr. 2020-1156  
Ref. Marba/marip  
Dato: 26. november 2021

Virksomhedens navn	Kronospan ApS
Virksomhedens adresse	Fabriksvej 2, 8550 Ryomgård
CVR nummer	11766110
Virksomhedstype	6.1.c Fremstilling i industrianlæg af: En eller flere af følgende træbaserede plader: OSB-plader, spånplader eller fiberplader, hvor produktionskapaciteten er større end 600 m <sup>3</sup> /dag.
Tidspunkt for tilsynet	10. november 2021
Baggrunden for tilsynet	Tilsyn efter brand på virksomheden
Varsling af tilsynet	3. november 2021
Deltagere fra virksomheden	Jette Wulff, Sten Lassen, Ole Brok Møller, Kurt Poulsen, Jim Lyster
Øvrige deltagere	-
Tilsynet udført af	Marianne Ripka , Marianne Bager
Tilsynet omfattede	Opsamlingsbassiner, midlertidige oplag, øvrige oplagspladser
Materiale udleveret/fremsendt

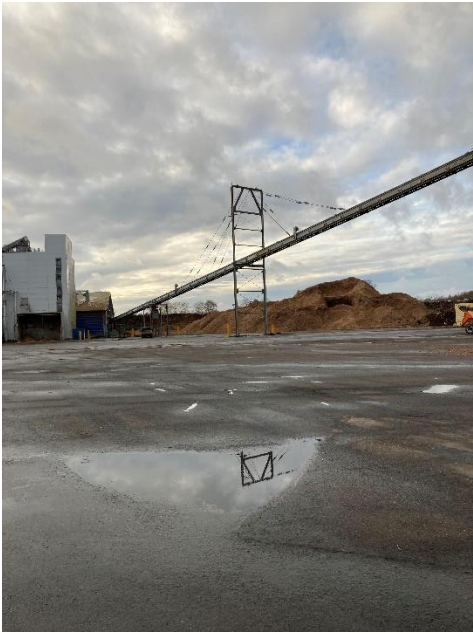
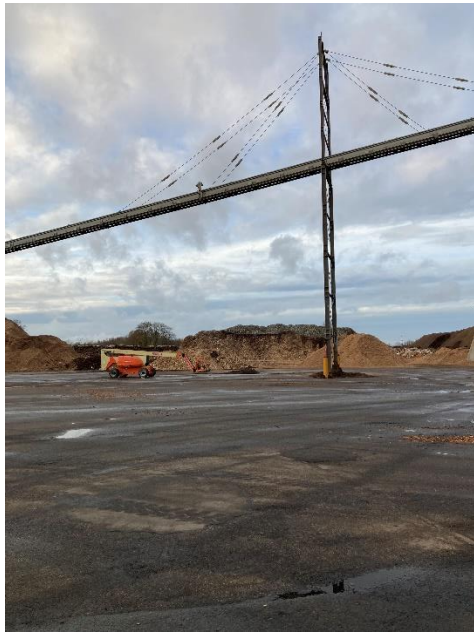
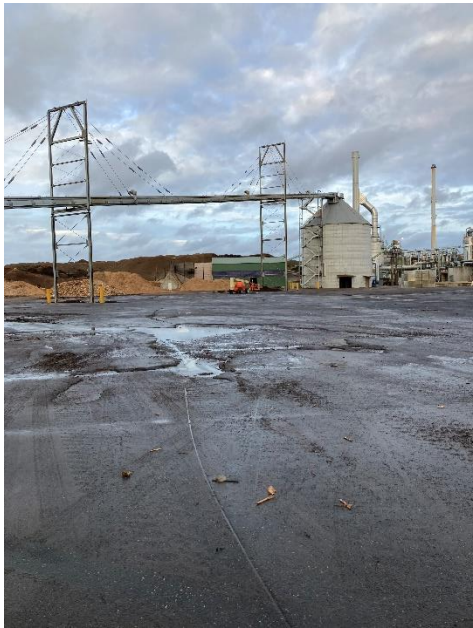
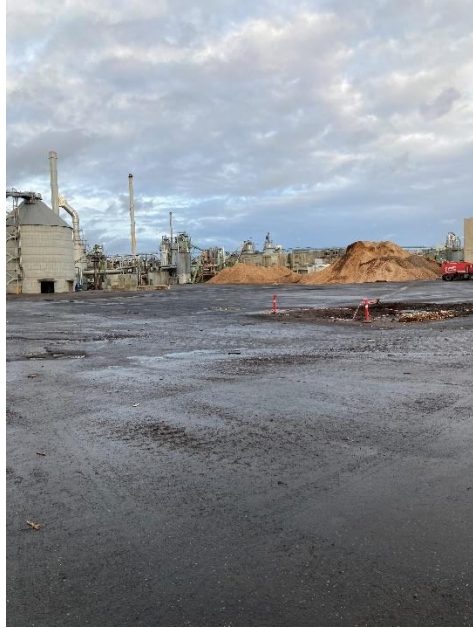
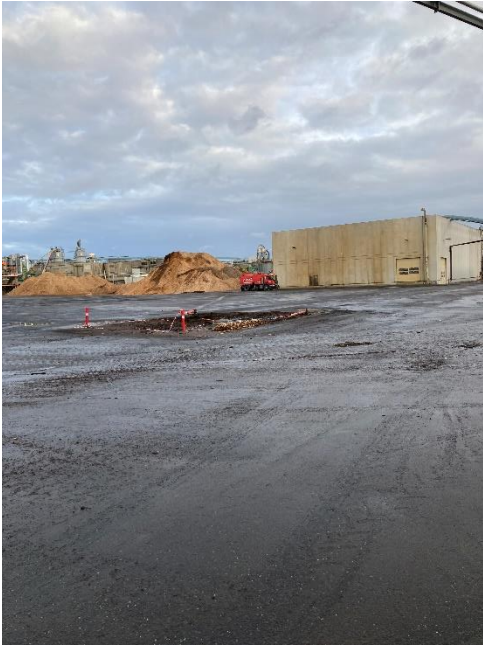
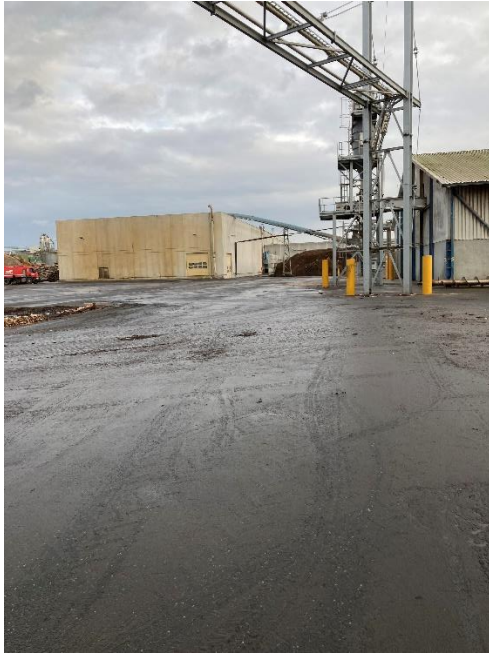
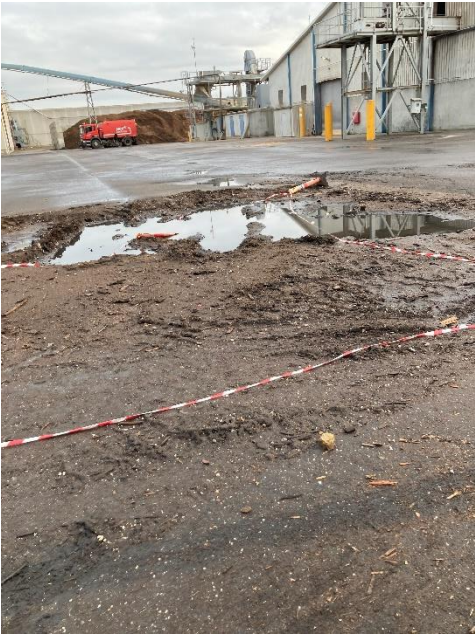
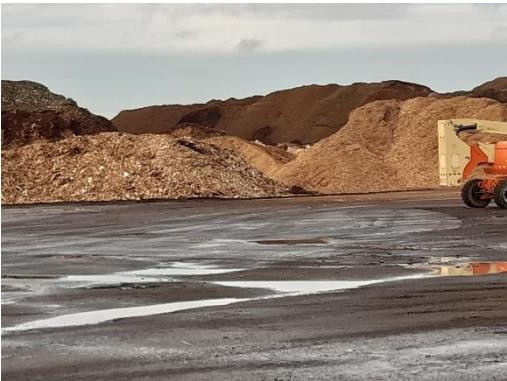
Oplagene, der er brændte, lå nogenlunde midt på virksomheden mellem lagerhal A/B, højlager, silo og hal D. Der er tale om oplag af affaldstræ samt fint træstøv. Kronospan anslår, at der er brændt ca. 35.000 m<sup>3</sup> affaldstræ. Pladsen er etableret med asfalt med afløb langs genbrugshallen mod syd. Midt på pladsen, hvor branden foregik, er asfalten skrabet i stykker i et område på ca 10 m<sup>2</sup>.

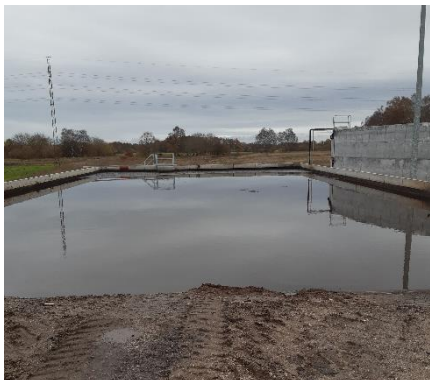
Ved tilsynet blev tankene til opsamling af overfladevand besigtiget. Kronospan oplyste, at alle tre tanke havde været anvendt til opsamling af slukningsvand i forbindelse med branden. I starten blev der anvendt vand både fra Kronospans egne borer, en nærliggende sø og det opsamlede overfladevand. Relativt hurtigt blev der kun anvendt opsamlet overfladevand fra tankene. Vandet blev recirkuleret.

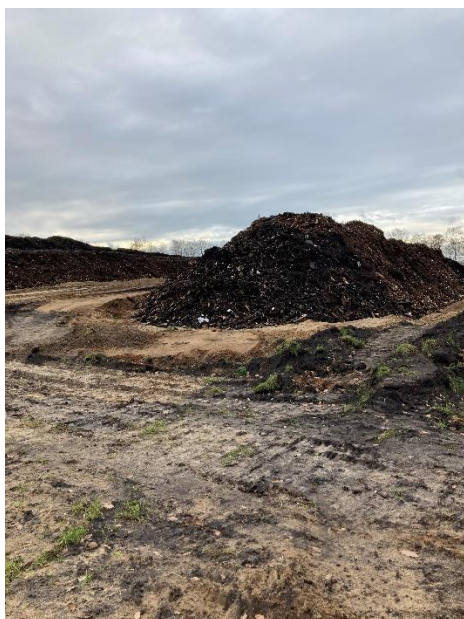
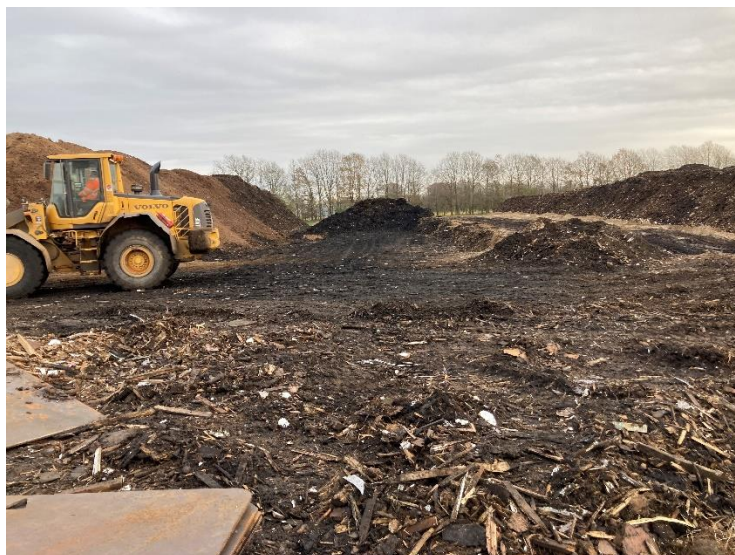
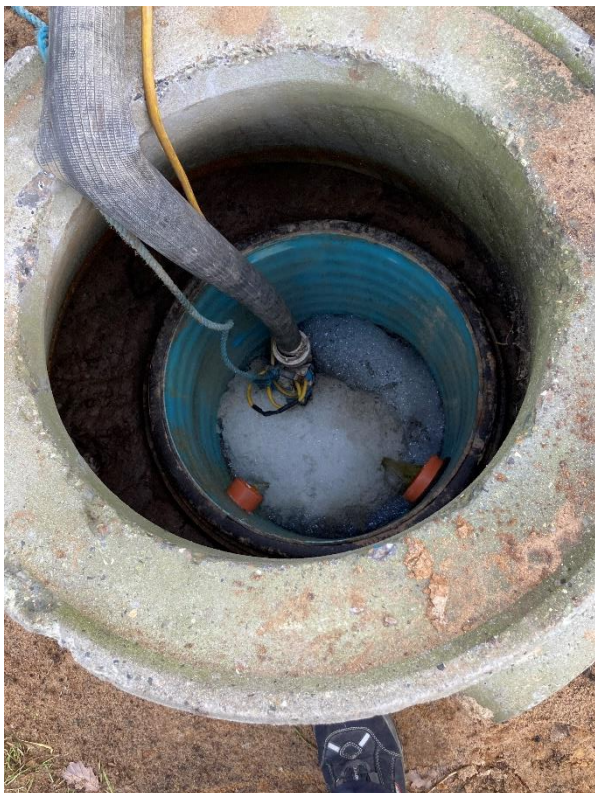
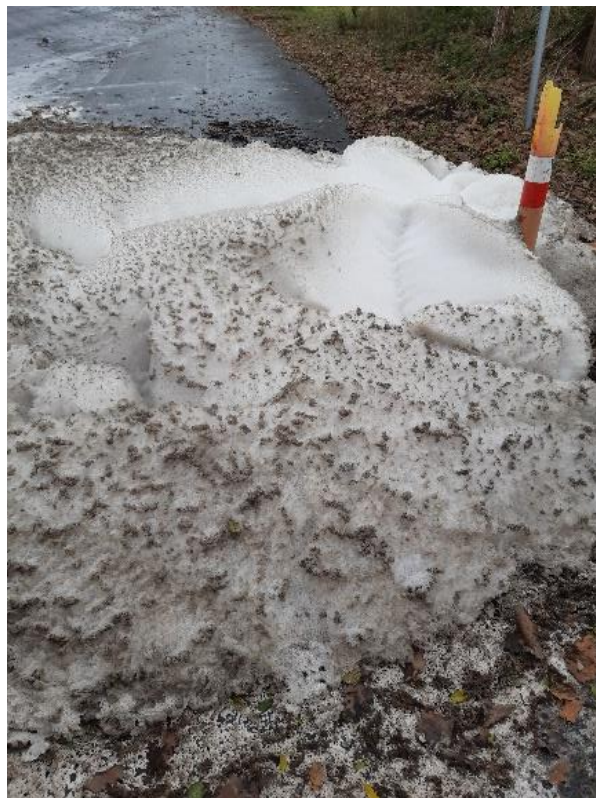
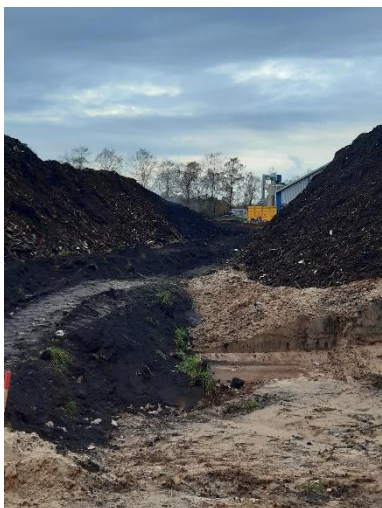
Desuden blev de midlertidige oplag af brændt affaldstræ på den tilstødende mark besigtiget. Kronospan oplyste, at oplagspladserne er oprettet således: Der er afgravet ca. 70 cm overjord. Derpå er udlagt grus og en bentonitmembran, derefter grus med drænsrør efterfulgt af filterdug og endeligt et lag sand. Hver plads er nedsænket, således at drænvand kan opsamles og ledes til opsamlingsbassinene. Der er indrettet 10 pladser til oplag.

Der blev observeret en del skum fra drænvandet. Det blev aftalt, at skummet samles op og bortskaffes til godkendt modtager.
