Tilsynsrapport til offentliggørelse

Tilsynsrapport

Virksomhedens navn	Danish Crown A/S – Rønne
Virksomhedens adresse	Haslevej 19, 3700 Rønne
CVR nummer	26121264
Virksomhedstype	6.4a Slagterier med kapacitet > 50 tons/dag
Tidspunkt for tilsynet	6. november 2018
Baggrunden for tilsynet	Basistilsyn
Varsling af tilsynet	Tilsynet blev formelt varslet den 5. november 2018, men aftalt den 6. juli 2018.
Deltagere fra virksomheden	Susi Gutfeldt Bjerregaard
Øvrige deltagere	Claus S. Nielsen deltog ved den afsluttende opsummering af det fysiske tilsyn.
Tilsynet udført af	Søren Andersen og Line Spinner Heerwagen
Tilsynet omfattede	Hele virksomheden med fokus på oplag af kemi.

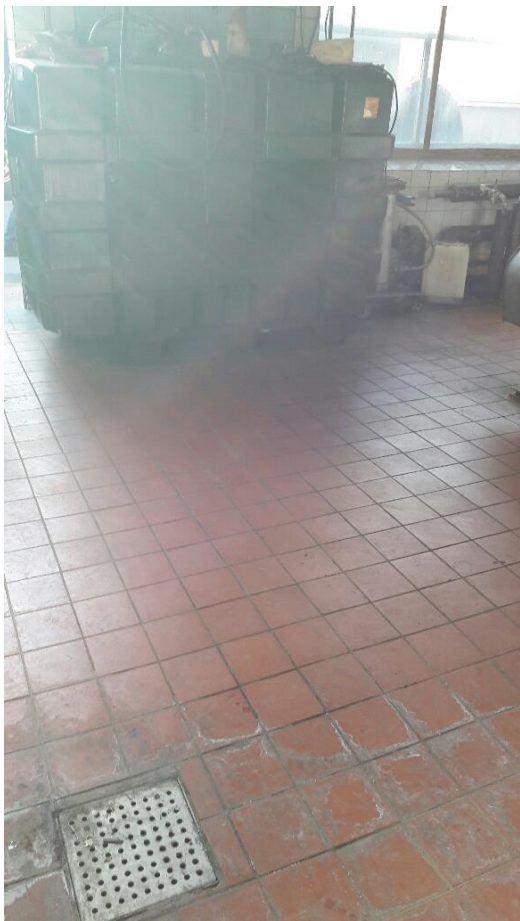
Foto nr. 1

I kedelrummet står en tank med 1 m³ fyringsolie til nøddrift (Se foto nr. 1). Der er fald mod åbent afløb i rummet. Der gives en indskærpelse for dette forhold, da det i lighed med hydraulikolien ved pumpegruben er i strid med vilkår F2.

Det blev aftalt, at tanken flyttes udenfor til det overdækkede område nord for værkstedet ved pumpestationen. Virksomheden skal være opmærksom på, at tanken placeres i overensstemmelse med vilkår i virksomhedens miljøgodkendelse. Danish Crown er i gang med at få etableret en LPG-tank til fyring på virksomheden. Danish Crown oplyste, at når denne tank er etableret, vil det ikke være nødvendigt med den 1 m³ store tank til nøddrift, og denne vil da blive bortskaffet på forsvarlig vis.

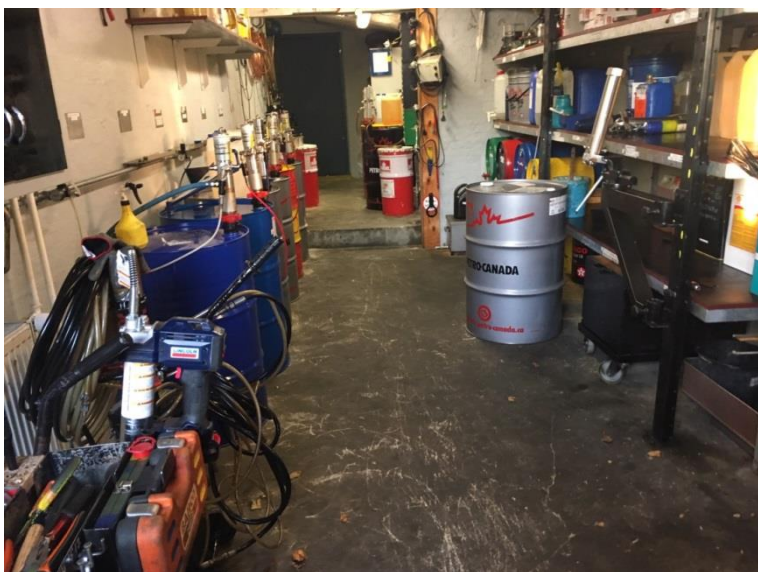
Foto nr. 2

Rum 309 og 310 blev besigtiget (foto nr. 2). Her stod al oplag af olie og maling forsvarligt. Rummene er uden afløb og med opkant. I tilfælde af spild hentes savsmuld til opsamling med efterfølgende bortskaffelse.

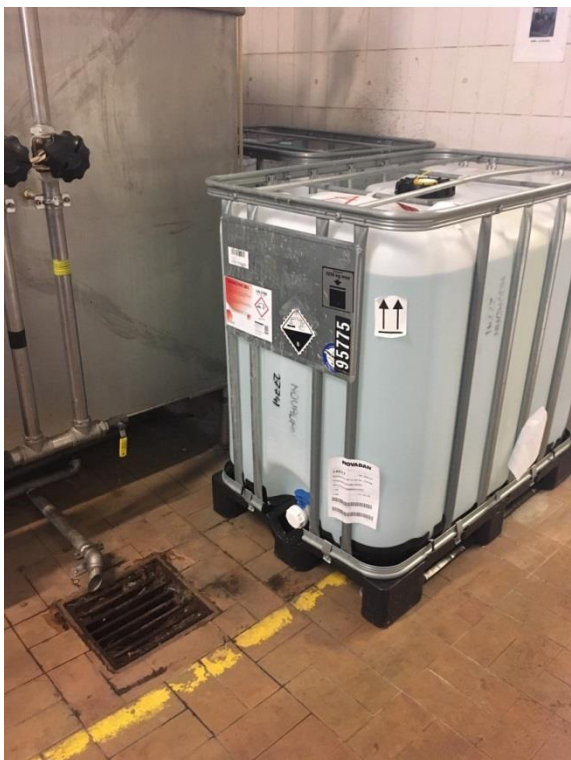
Foto nr. 3

I rum 213 stod der to pallettanke med eddikesyre ved kloakafløbet (foto nr. 3). Indskærpelse gives for dette forhold, da det ligeledes er i strid med vilkår F2. Det blev aftalt, at palletankene får opsamlingskapacitet under.

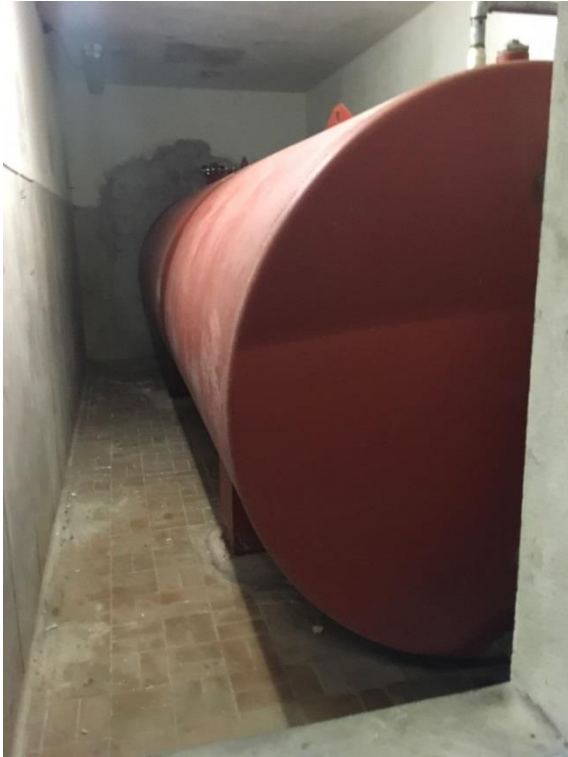
Foto nr. 4

Rum 214 med dieseltanken blev fremvist (foto 4). Der er ikke afløb fra rummet, og der er kun adgang til rummet via en luge, så rummet fungerer som opsamlingskapacitet for tanken.

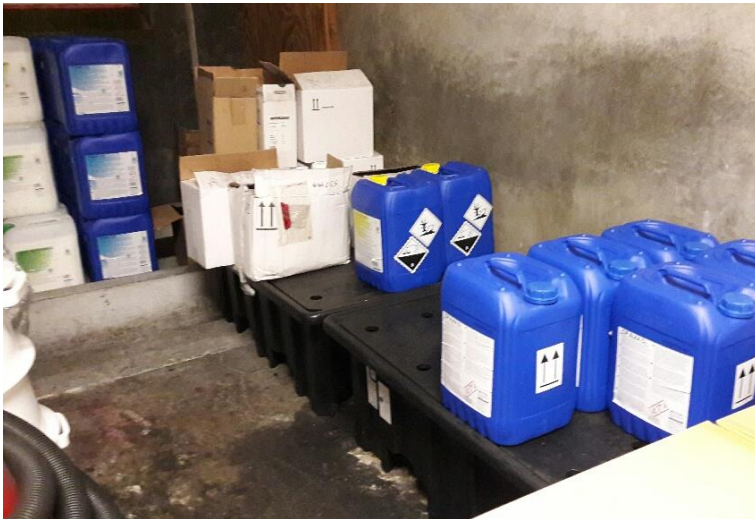
Foto nr. 5

Rum 254 i tilknytning til emballagelageret blev fremvist (foto nr. 5). Oplag stod forsvarligt på opsamlingsbakker.

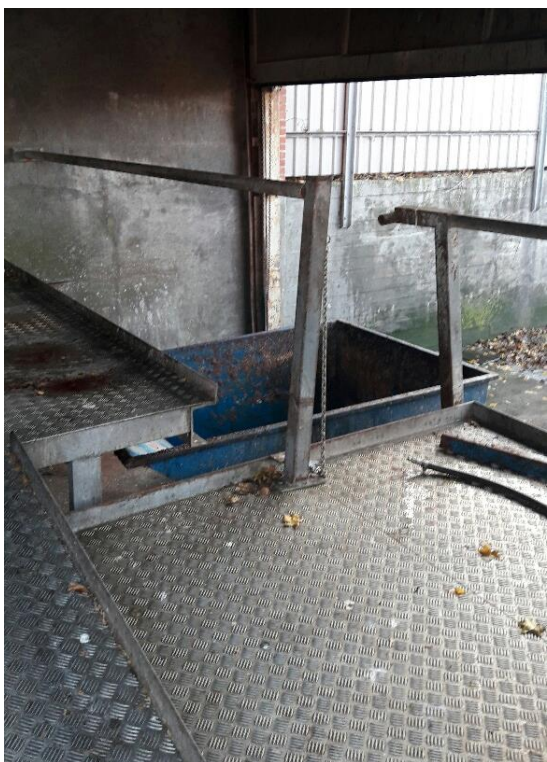
Foto nr. 6

Inden i rummet 270 står en beholder, der løbende fyldes med kat. 2-affald (foto nr.6).

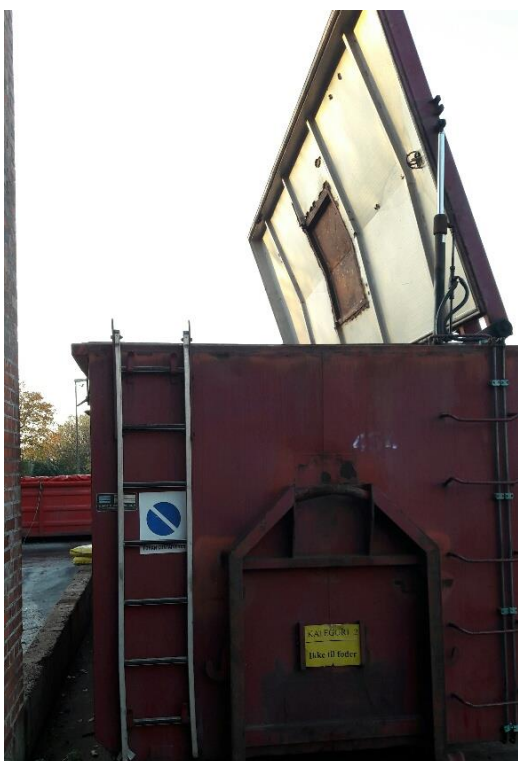
Foto nr. 7

Når beholderen er fyldt, tømmes den ud i en container, der står udenfor bygningen, så åbning af den udendørs container minimeres. Ved tilsynet stod containeren åben (se foto nr. 7). Denne container var lukket ved den tidligere rundring på virksomheden. Dugen på den nærliggende container med gødning fra vaskepladsen var rullet af.

Der blev konstateret lugt fra de åbne rum samt åbne containere.

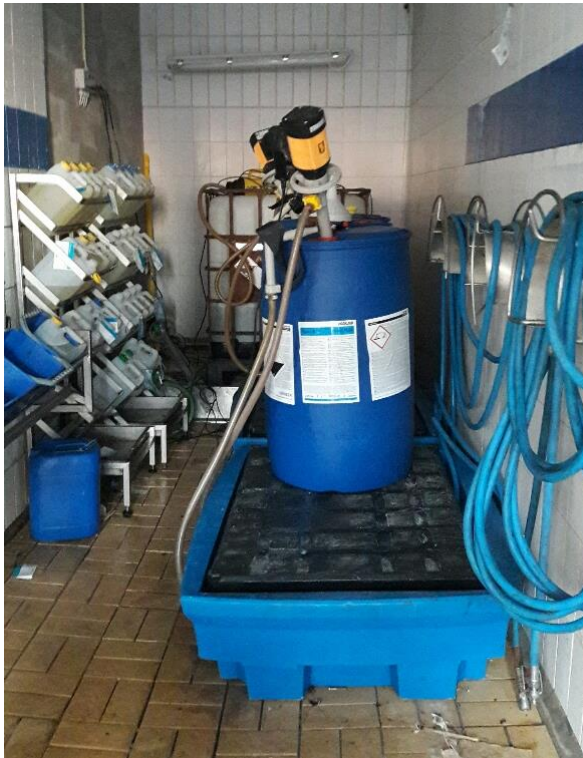
Foto nr. 8

ISS-lageret blev fremvist. Her er oplag af rengøringsmidler. Der er afløb fra rummet, men rengøringsmidlerne stod med opsamlingskapacitet under (se foto nr. 8). Ved korrekt håndtering vurderes der ikke at være risiko for spild til afløb.
