Tilsynsrapport til offentliggørelse

Virksomhedens navn	Fredtofte Losseplads
Virksomhedens adresse	Fredtoftevej 7, 2980 Kokkedal
CVR nummer	29188335
Virksomhedstype	5.4 Deponeringsanlæg >10 t/dag eller kap. >25.000 t
Tidspunkt for tilsynet	06.11.2020
Baggrunden for tilsynet	Basistilsyn
Varsling af tilsynet	21.10.2020
Deltagere fra virksomheden	Lennart Straarup, Malene Holm og Malene Front
Øvrige deltagere	-
Tilsynet udført af	Lone Grunnet og Tina Schmidt
Tilsynet omfattede	1. Generel snak om det seneste års resultater og kontroller. 2. Lokalisering af udledningspunkt i Donse Å, samt generel snak om kommunens valg af målemetode for drænvand, der udledes til åen.
Materiale udleveret	-

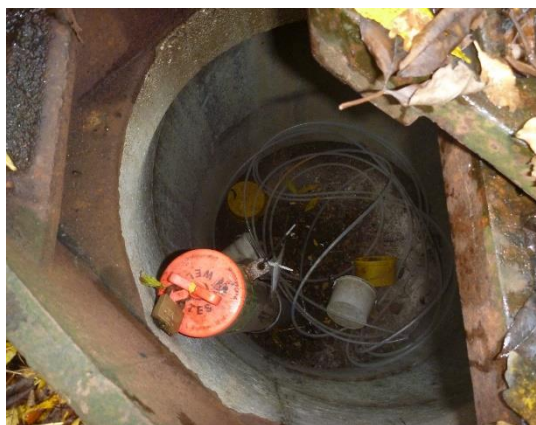
Miljøstyrelsen fik ved tilsynet forevist et eksempel på en dyb boring (nedre sekundære grundvand), hvilket vil sige boring K1 (se figur 2). Boringen fremstod i fin stand. Fredensborg Kommune fortalte ved tilsynet, at ALS i næste uge i forbindelse med prøvetagning vil besigtige alle deponiets moniteringsboringer, og sørge for at boringerne lever op til boringsbekendtgørelsens bestemmelser.

Figur 2: Boring DGU nr. 193. 1319, lokal nr. K1A.

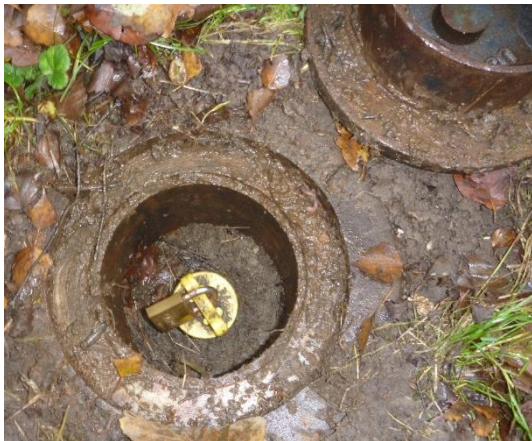
Som et eksempel på en af de korte grundvandsboringer ved Donse Å fik miljøstyrelsen forevist boring K8 (se figur 3). Boringen manglede skilt, så den med sikkerhed kan identificeres. Als tager sig som tidligere nævnt af problemet for kommunen ved næste analyserunde.

Figur 3: Den korte grundvandsboring K8, DGU nr. 193. 3050.

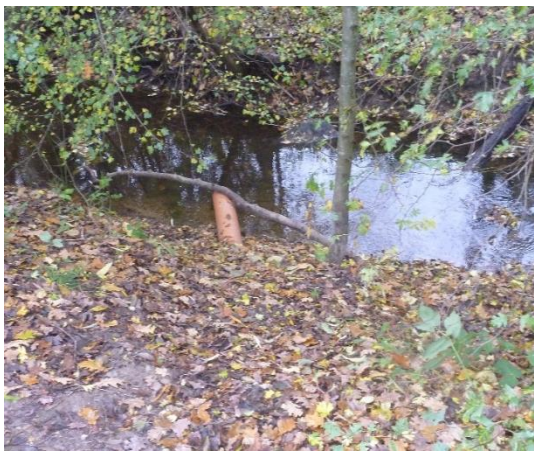
Brønden, hvorfra drænvand fra under den nye del af deponiet løber til åen samt udløbet i Donse Å, blev besigtiget ved Miljøstyrelsens tilsyn. Kommunen oplyste, at et nyt rør var sat i udløbet (se figur 4). Udløbet er beliggende umiddelbart ved siden af drænbrønden.

Figur 4: Udløb for drænvand fra under deponiet til Donse Å.

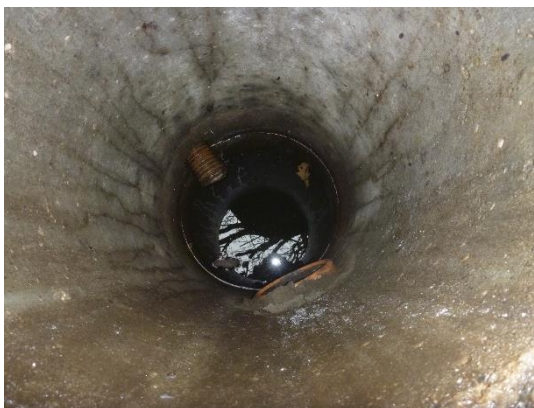
Fredensborg Kommune havde tidligere samme dag, som Miljøstyrelsens tilsyn fandt sted, ladet drænbrønden (se figur 5) pumpe tør. Det viste sig, at der er fast bund i brønden 1,8 m.u.t. Fredensborg Kommunes fortalte at deres rådgiver er ved at overveje, hvordan man kan måle flow af den vandstrøm, som udledes til Donse Å. Fredensborg Kommune vurderer generelt, at der løber meget lidt vand fra deponiet ud i åen.

Figur 5: Brønden hvorfra drænvand ledes til Donse Å. Drænvand løber ind i brønden fra deponiet via det lave, smalle rør og ud i åen via det brede rør.

I brønden kunne det ses, at vanstanden som forventet havde stået op til underkanten af det brede rør, som leder til Donse Å. Forløbet af drænrørene under deponiet er ukendt, som følge af deponiets høje alder. Derfor vides det ikke, om det har nået betydning for deponiet og dets dræning, at vandet bliver nødt til at skal stå op i brønden, før det kan ledes ud til Donse Å.

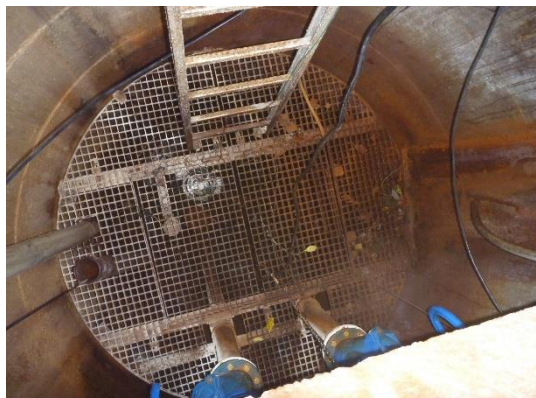
Ved tilsynet blev deponiets målerbrønd desuden besigtiget. I brønden findes to flowmålere. På den baggrund kan mængden af perkolat fra amfiteateret estimeres. Desuden blev brønden hvortil perkolat indløber fra depotets 3 celler besigtiget, se figur 6.

Figur 6: Perkolatbrønden hvorfra perkolat fra den nye del af deponiet og fra brønden ved amfiteateret ledes til målerbrønd og videre til kloak.
