VIRKSOMHEDSTILSYN

Virksomhedsnavn: Auto- og Pladeværksted Kim Hansen	Dato for tilsyn: 05. oktober 2021
Tilsynsadresse: Hornbjergvej 7	Postnummer og by: 8543 Hornslet
CVR-nr./evt. P-nummer: CVR: 20 85 68 82 P-nummer: 10 18 10 15 28	Matrikel: 3ah og 3ao, Tendrup By, Hornslet
Kontaktperson: Kim Hansen	Planforhold: Erhvervsområde: 2.1.E4
Telefon nr.: 86 99 48 11	Tilstede ved tilsynet: Kim Hansen
E-mailadresse: k.s@hansen.mail.dk	Tilsynsførende: Ask Høyby Simonsen

Tilsynsrapport	Sagsnr. 21/ 36845
-----------------------	-------------------

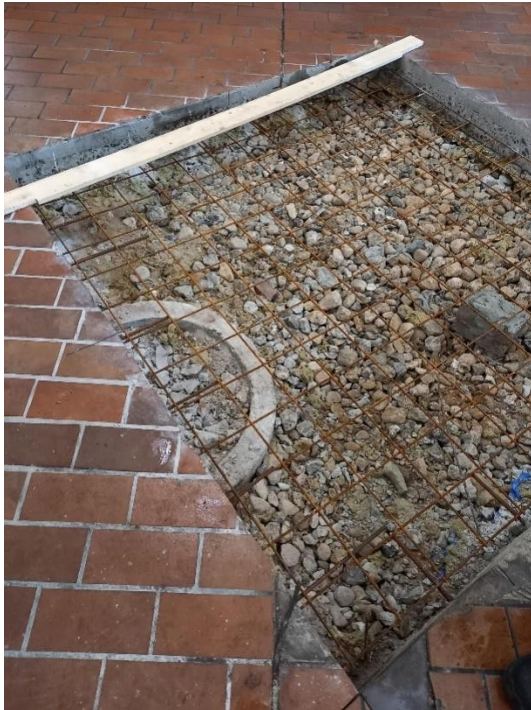
Udendørs findes <ul style="list-style-type: none"> • Parkerede biler • Affald
Etableret på nuværende adresse	1981
Udvidelse /ændringer	ingen
Antal ansatte	5 mekanikere, ejer, 1 deltidsansat kontordame
Driftstid	Mandag – torsdag: 07:30 – 16:30 Fredag: 07:30 – 14:30 Weekenden: lukket
Driftsforstyrrelser og uheld	<p><i>En lift gik gennem autoværkstedets betongulv. Det ødelagte betongulv er under renovering (se billede 1.)</i></p>

<p><i>Billede 1: renovering af betongulv efter lift-uheld</i></p>
Egenkontrol / driftsjournal	<i>Der føres driftsjournal på autoværkstedet</i>
Bemærkning	<p><i>Auto- og Pladeværk Kim Hansen er oprettet i DUS, og har en aftale med Halling Autoophug om afhentning af skrotbiler.</i></p> <p><i>Autoværkstedet udlejer synshallen til Hornslet Synshal v/Claus Schmidt</i></p>

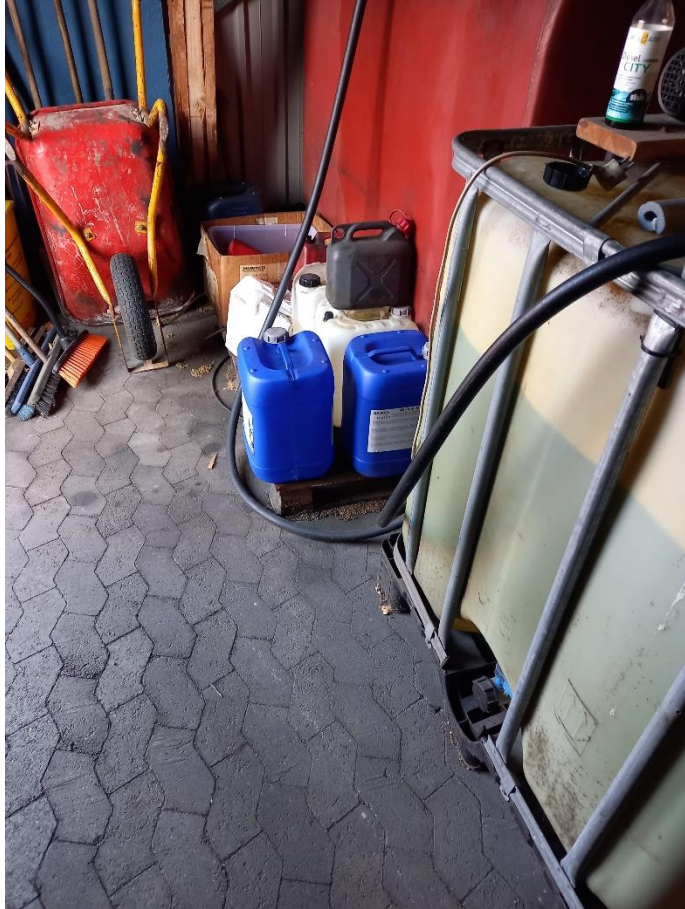
<p>Billede 2: Oplag af kemikalier på SF-sten.</p> <p>Autoværkstedet blev gjort opmærksom på, at kemikalier skal oplagres således at der ved eventuelle spild ikke kan komme i kontakt med jord, overflade-, spildevand og grundvand.</p>

- Oplag af kemikalier på SF-sten uden spildbakke under.
- Oplag dieselolie i en ikke-godkendt beholder på SF-sten.
- Oplag af spildolietank på SF-sten

- Oplag af dieselolie i en ikke-godkendt tank.
- Oplag kemikalier på permeabelt areal uden spildbakke under

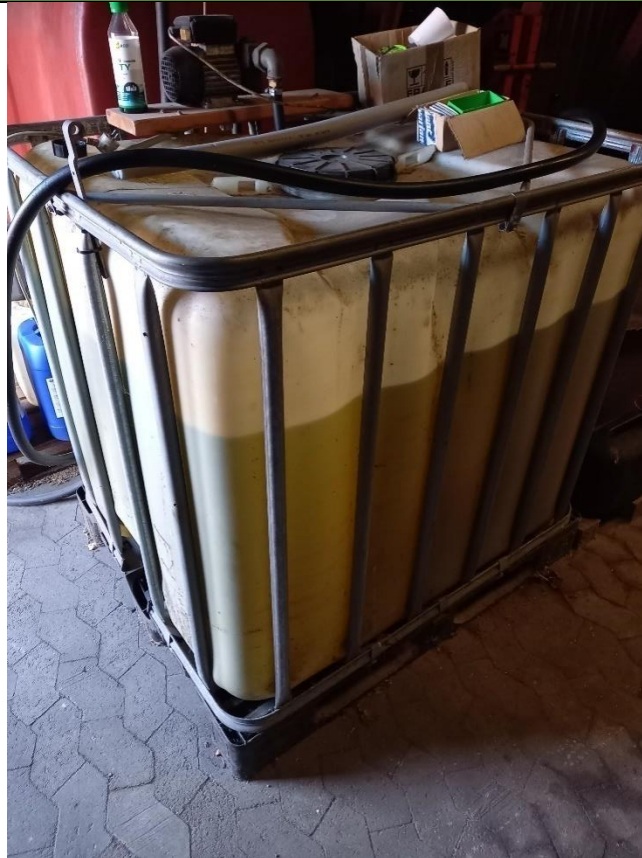
Billede 3: palletank med dieselolie

Autoværkstedet blev gjort opmærksom på, at palletanken udgjorde en risiko for forurening af jord og grundvand, da den var placeret på SF-sten, der ikke anses for at være en tæt belægning.

- Aftale om fremsendelse af dokumentation for sløjfning af dieselolietank (tank nr. 8)
