## Rapport for miljøtilsyn 2025 hos Niels Hedermann, Stenisengevej 25, 9382 Tylstrup

| Tilsynsdato | 06-11-2025 | | |
| Baggrund for tilsyn | Basistilsyn - varslet | | |

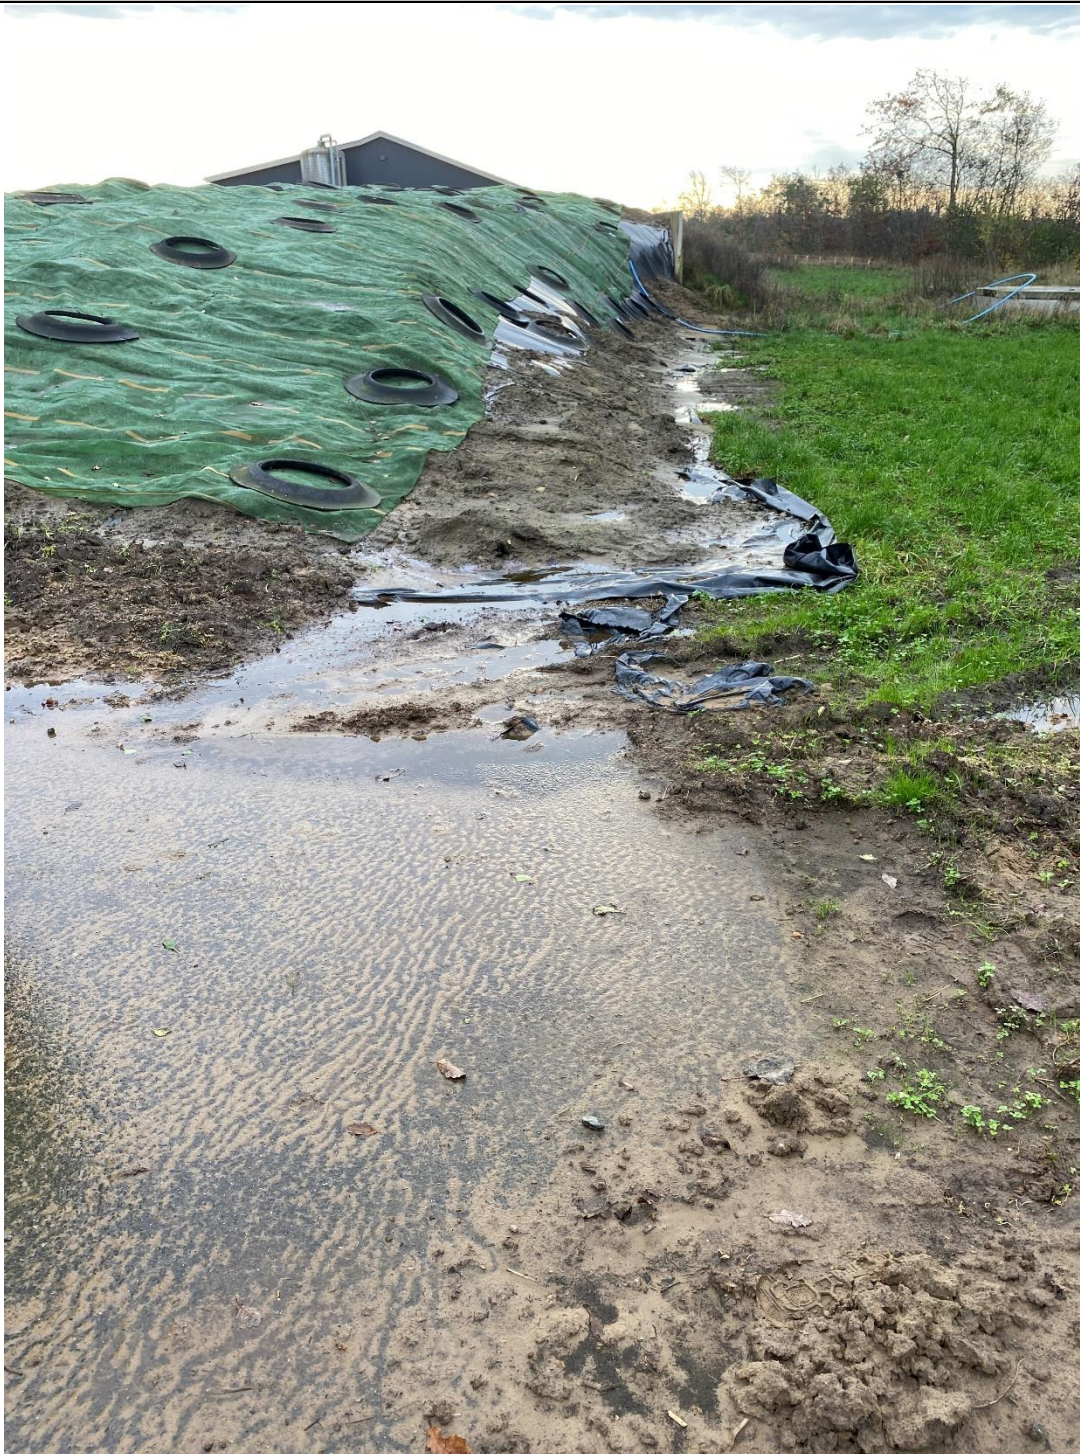
| Kontrolpunkt | Tilsynskommentar |
|---|---|
| Ensilage, afløb og sidebegrænsning | Der var en del vand på ensilagepladsen ved tilsynet. Ejer forklarede, at det var fordi de var kommet til at lægge plastikken fra stakkene ovenpå afløbene, så de ikke har kunne aflede vand ordentligt. Det kunne ses, at de havde gang i flere dykpumper til at tage noget vand fra pladsen og lede det til et af de frie afløb. Ejer er opmærksom på at holde afløbene frie i fremtiden.<br><br>På den vestlige side af ensilagepladsen mellem staldene er der en mur, som går ca. 40 m ud fra stalden. Der lå ensilagestakke på hele pladsen og der lå en stak langs denne mur. Stakken langs muren var længere end muren, hvilket gjorde at noget af stakken ikke havde en mur på den vestlige side. Denne del af stakken lå derfor helt ud til kanten af den støbte plads. Dette er ikke tilladt, da der enten skal være en mur på minimum 1 m eller en randzone på minimum 2 m på en ensilageplads, jf. husdyrgødningsbekendtgørelsen § 17, stk. 2. Det kunne ses på jorden ved siden af stakken, at der var løbet lidt ensilagesaft ud på jorden. Det indskræpes derfor, at placeringen af stakken skal overholde kravet om en sidebegrænsning på enten en mur på minimum 1 m eller en randzone på minimum 2 m. |

| Kontrolpunkt | Tilsynskommentar |
|---|---|
| Konstateret jordforurening ved tilsyn* | Nej, men der blev observeret en smule ensilagesaft på jorden på den vestlige side af ensilagepladsen, som kan lede til en mulig forurening, hvis praksis fortsætter. Se punktet "Ensilage, afløb og sidebegrænsning". |

| Dato | Type | Status | Kommentar |
|---|---|---|---|
| 06-11-2025 | Indskærpelse | Meddelt | Randzone på 2 m skal overholdes på ensilageplads. |
