A.A. Service & Transport Danmark A/S
Grenåvej 631B
8541 Skødstrup

Miljøtilsyn på virksomheden A.A. Service & Transport Danmark A/S, Grenåvej 631B, 8541 Skødstrup.

TEKNIK OG MILJØ
Plan, Byggeri og Miljø
Aarhus Kommune

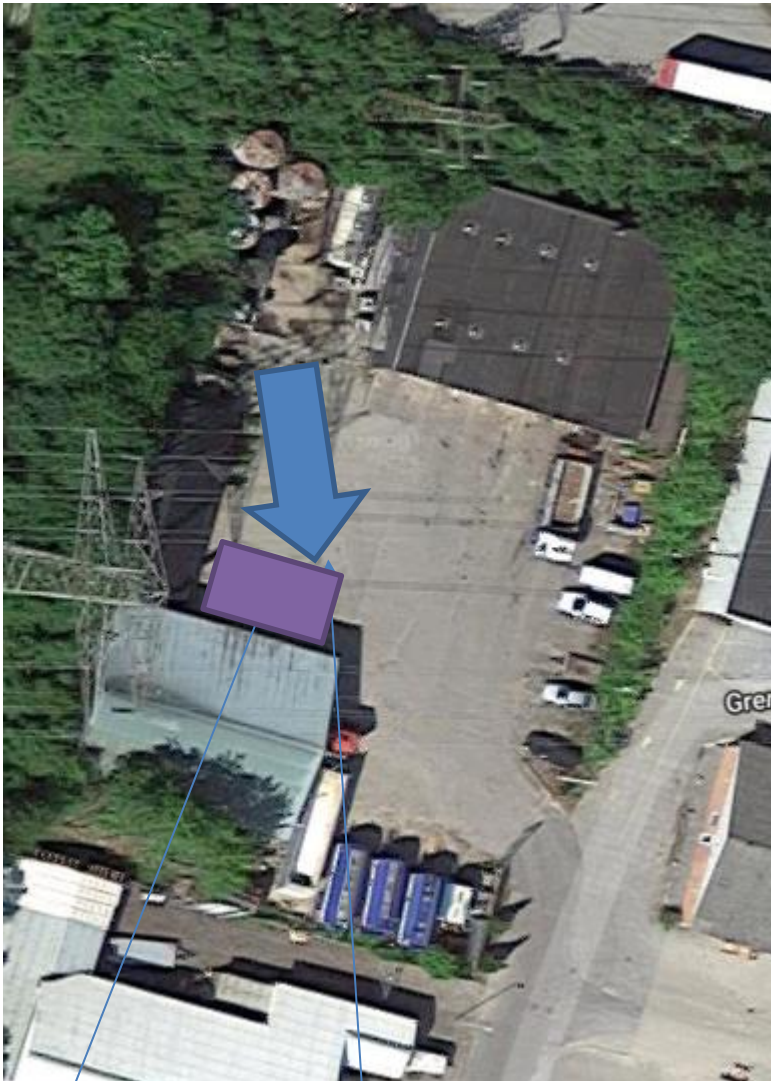
1. Forud for og under tilsynet havde der været langvarig og kraftig regn og Aarhus Vand havde i den forbindelse observeret oliefilm på deres regnvandsbassin ud for det tilløbsrør, der bl.a. afvander fra området ved A.A. Service & Transport Danmark A/S. Det kunne ikke konstateres om olien stammer fra A.A. Service & Transport Danmark A/S, men virksomheden valgte på baggrund af en henvendelse fra Aarhus Vand at tømme den olieudskiller der modtager vand fra påfyldningspladsen. Det blev oplyst, at udskilleren indeholdt en del olie, men at den ikke var overfyldt.

Påfyldningspladsen er et afgrænset område på ca. 50-100 m². Ved tilsynet kunne det konstateres, at regnvand fra en del af pladsen (på grund af hældningsforholdene) ligeledes tilløber afløbet på påfyldningspladsen. Ved store nedbørmængder medfører dette en stor hydraulisk belastning af olieudskilleren og det er tvivlsomt at olieudskilleren er dimensioneret til denne belastning. På den baggrund blev det aftalt, at virksomheden undersøger forholdene nærmere og med henblik på at kunne etablere en vandbremse foran olieudskilleren, således at den ikke belastes mere end den er dimensioneret til. **En tilbagemelding med et løsningsforslag og tidsplan bedes fremsendt inden den 1. juli 2019.**

Påfyldningsplads. Strømningsretning af overfladevand.

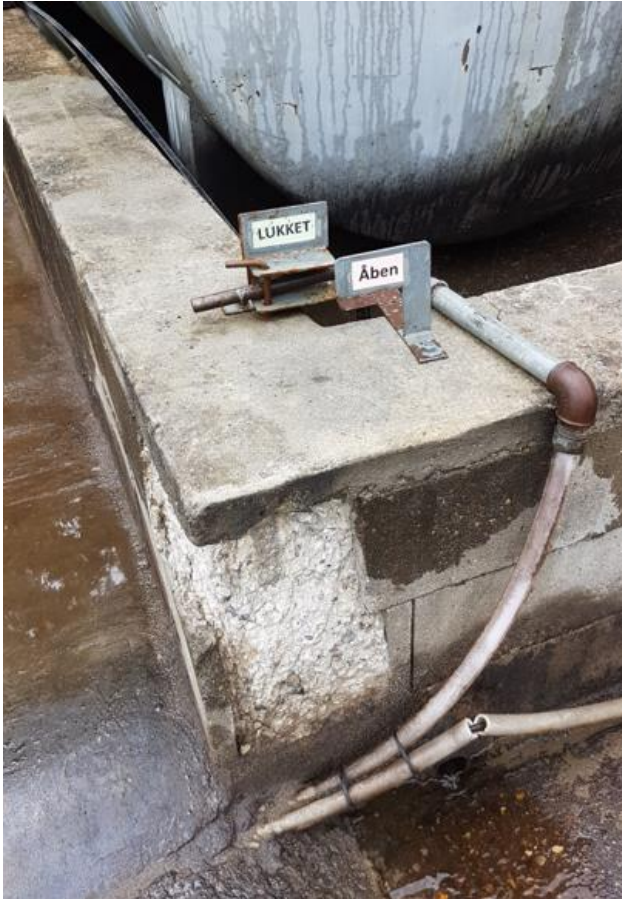
2. Efter krav fra brandmyndighederne er der monteret en tankgårdsventil til tømning af tankgården. Denne benyttes ligeledes for tømning af regnvand efter at det visuelt er konstateret, at vandet ikke indeholder olieholdigt vand. Det har tidligere været påtalt, at det bør være tydeligt at se, om ventilen står åben eller er lukket, idet det er vigtigt at ventilen altid er lukket når der ikke forekommer overvåget afledning af regnvand. Der er efterfølgende lavet løsningen som ses på billedet nedenfor, hvilket vurderes at være en god løsning.

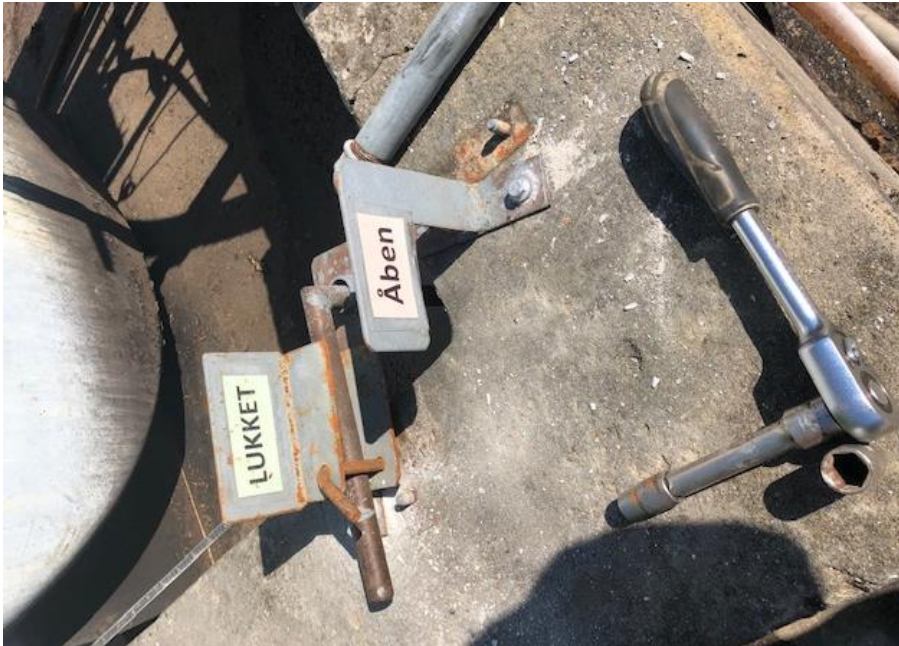
Forud for og under tilsynet havde der været langvarig og kraftig regn og på den baggrund kunne det konstateres, at tankgårdsventilen ikke lukkede helt og dette på trods af at hanen stod i "lukket" positionen. Tæthed af denne hane er yderst essentiel, da den er med til at sikre kapacitet for spildsikring ved utætheder eller tankkollaps i tankgården. Dette er dog efterfølgende blevet udbedret ved en justering af beslaget, så hanen nu kan drejes lidt længere om. Udbedringen fremgår af billedet nedenfor. **Der henstilles til, at**

virksomheden ved sine faste rundringer fremover kontrollerer, at tankgårdsventilen er tæt.
