Tilsynsrapport til offentliggørelse

Tilsynsrapport

Virksomhedens navn	Leca, Saint-Gobain Denmark A/S
Virksomhedens adresse	Randersvej 75, Hinge, 8940 Randers SV
CVR nummer	59983016
P-nummer	1003135246
Virksomhedstype	<p>Hovedaktivitet: 3.5 Fremstilling af keramiske produkter ved brænding</p> <p>Biaktiviteter: 5.1. Bortskaffelse eller nyttiggørelse af farligt affald, hvor kapaciteten er større end 10 tons/dag, og hvorunder der foregår en eller flere af følgende aktiviteter: b) Fysisk-kemisk behandling.</p> <p>5.2 Bortskaffelse eller nyttiggørelse af affald i affaldsforbrændingsanlæg eller affaldsmedforbrændingsanlæg. b) For andet ikke-farligt affald end dagrenovations- eller dagreno-vationslignende affald, hvor kapaciteten er større end 3 tons/time. c) For farligt affald, hvor kapaciteten er større end 10 tons/dag.</p> <p>K206 Anlæg der nyttiggør ikke-farligt affald ved anden behandling end deponering eller forbrænding bortset fra anlæg under pkt. 5.3 i bilag 1, autoophugning, skibsofhugning, biogasfremstilling, kompostering og forbrænding.</p>

Tidspunkt for tilsynet	27.05.2016
Baggrunden for tilsynet	Del af basistilsyn samt tilsyn i forbindelse med revurdering miljøgodkendelse
V

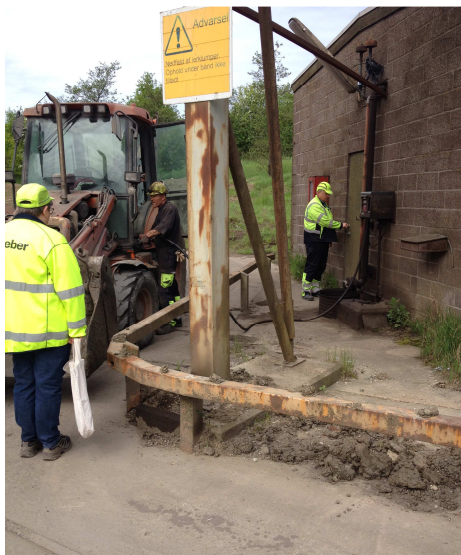
Dieseltank og -stander til tankning af virksomhedens kørende materiel blev besigtiget. Dieseltanken er placeret indendørs og hævet over betongulv. Bygningen rummer to tanke, hvor den ene er sløjfet. Tankningspistolen er placeret udenpå bygningen og tankningspladsen er befæstet (fig. 1). Der er stillet et drypkar under påfyldningsstuds (fig. 2). Der sås tydelige spor af oliedryp på belægningen, som i øvrigt ikke fremstod tæt. Virksomheden oplyser, at der ikke er etableret olieudskiller i tilknytning til afløbet. Afløbet fra tankningspladsen afvander til bækken sammen med virksomhedens øvrige overfladevand. Der er et lille tilbageholdelsesbassin inden udløb til bækken, men det er ikke dimensioneret, så det kan fungere som en effektiv olieudskiller i forhold til dieselstanderpladsen.

Fig. 1 Tankningsplads

Miljøstyrelsen vurderer, at tankning skal ske på tæt befæstet areal med afløb til olieudskiller eller tilsvarende anordning, som hindrer udslip af olieprodukter til regnvandsafledningen. Dette krav stilles i forbindelse med den igangværende revurdering af virksomhedens miljøgodkendelse.

1. Dieseltankningsplads skal indrettes med tæt belægning og olieudskiller (vil blive påbudt i igangværende revurdering af miljøgodkendelse).
2. Belægning i gammelt tankanlæg skal udbedres og tankene holdes inden for tankgården (vil blive påbudt i igangværende revurdering af miljøgodkendelse).

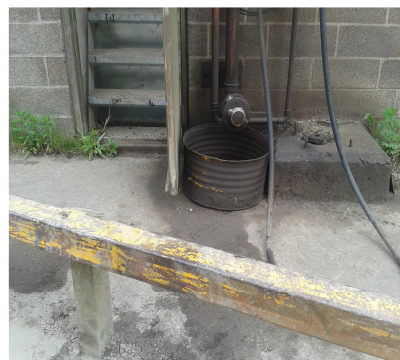
Fig. 2 Påfyldningsstuds

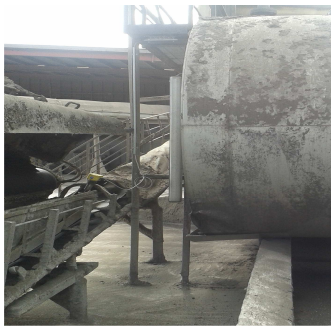
Gammelt tankanlæg blev besigtiget. Anlægget består af 4 tanke placeret i en befæstet tankgård. Tankene indeholder forskellige typer spildevand, som anvendes

som tilslag i produktionen eller anvendes til medforbrænding. Belægningen i den gamle tankgård er ikke tæt og to af tankene stikker udenfor tankgården (se fig. 3).

Fig. 3 To af tankene stikker uden for tankgården

Miljøstyrelsen vurderer, at belægningen i tankgården skal udbedres og at tankene skal holdes inden for tankgården, hvor der skal være plads til volumen af 110 % af den største tank placeret i tankgården. Alternativt skal tankene være dobbeltvæggede med lækagekontrol af mellemrummet mellem væggene. Dette krav stilles i forbindelse med den igangværende revurdering af virksomhedens miljøgodkendelse.

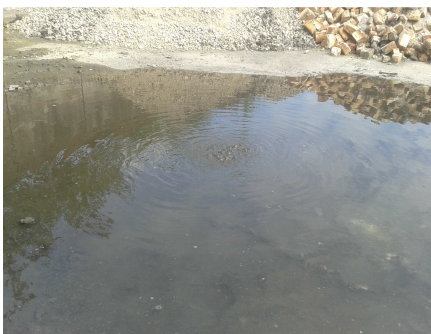
På tilsynet konstaterede Miljøstyrelsen, at der steg vand op fra kloakken på blegejordspladsen, som bredte sig på pladsen og ud i den rende, der omkranser blegejordspladsen (se fig. 4 og 5). Dette blev konstateret både d. 26. og d. 27. maj 2016. Virksomheden oplyste, at der kan stige vand op fra kloakken, når afløbssystemet spules, men der blev ikke spulet under tilsynet, og virksomheden kunne ikke umiddelbart forklare hændelsen.

Fig.4 Opstigende vand fra afløb på blegejordspladsen

Virksomheden skal redegøre for årsagen til, at der steg vand op fra afløbet, samt hvordan dette hindres fremover. Virksomheden skal desuden redegøre for, om opsamlingskapaciteten til regnvand på blegejordspladsen er stor nok til, at der ikke sker overløb ved en kraftig regnvejrshændelse (se indskærpelse i særskilt brev).

4. Virksomheden skal redegøre for opstigende vand fra afløbet på blegejordspladsen samt redegøre for, om opsamlingskapaciteten til regnvand på blegejordspladsen er stor nok til, at der ikke sker overløb ved en kraftig regnvejrshændelse (indskærpelse).

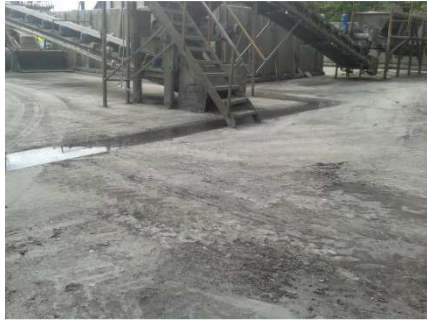
Fig. 5 Vandfyldt opsamlingsrende langs konturen af blegejordspladsen
