Rapport efter miljøtilsyn hos Tankområde Frederikshavn, Flade Kirkevej 14, 9900 Frederikshavn

Frederikshavn Kommune har den 19.04.2016 været på miljøtilsyn på ovennævnte virksomhed.

Virksomheden er kategoriseret som en type C201 Oplag af mineralolieprodukter >2.500 tonsjf. miljøbeskyttelseslovens regler.

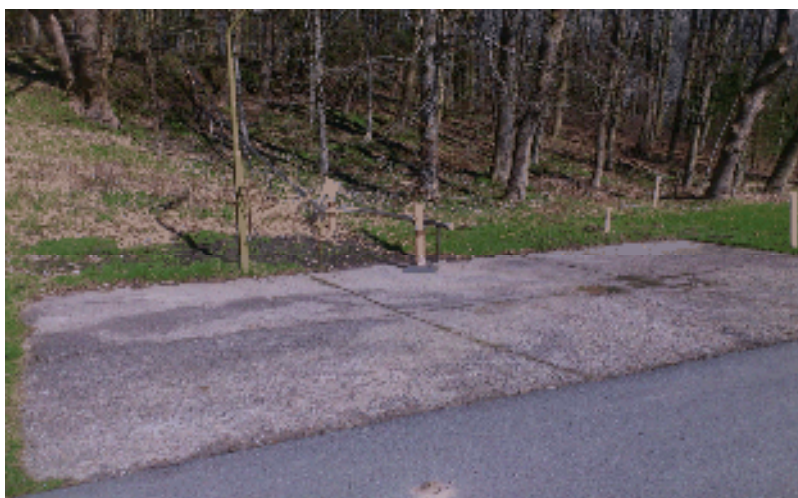
Tankvognsindleveringspladsen er nedlagt og tilslutningsrøret er fjernet.

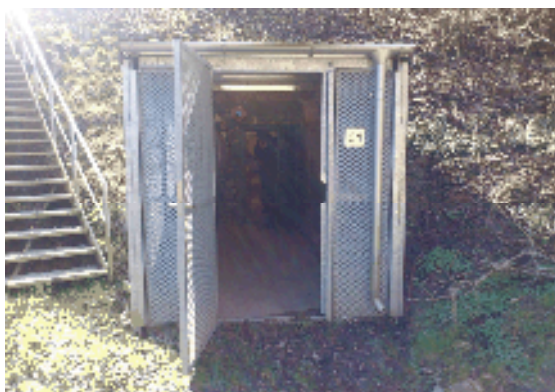
Tanktunnel, tank 31.

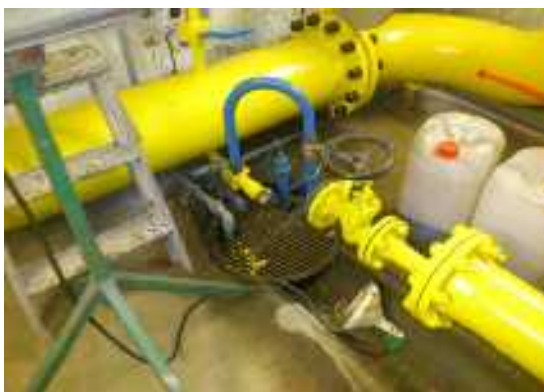
Drænpotte med væskealarm.

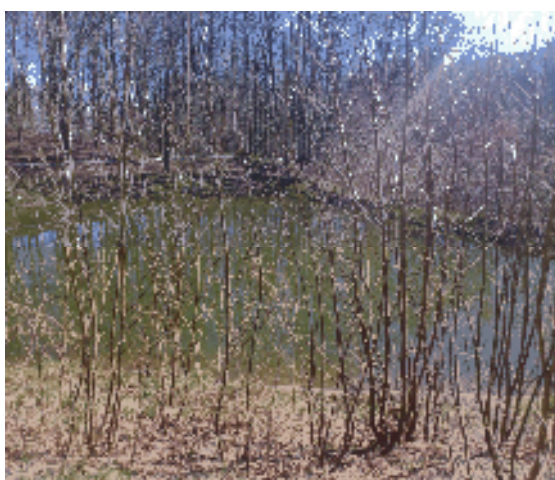
Sø bag ved skur til brandmateriel.

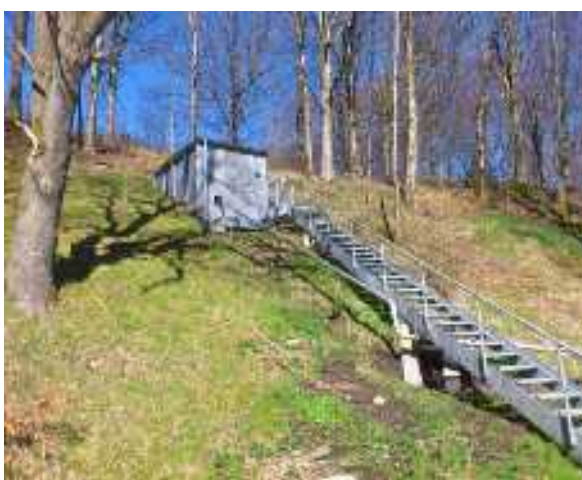
Trappe til tanktunnel.

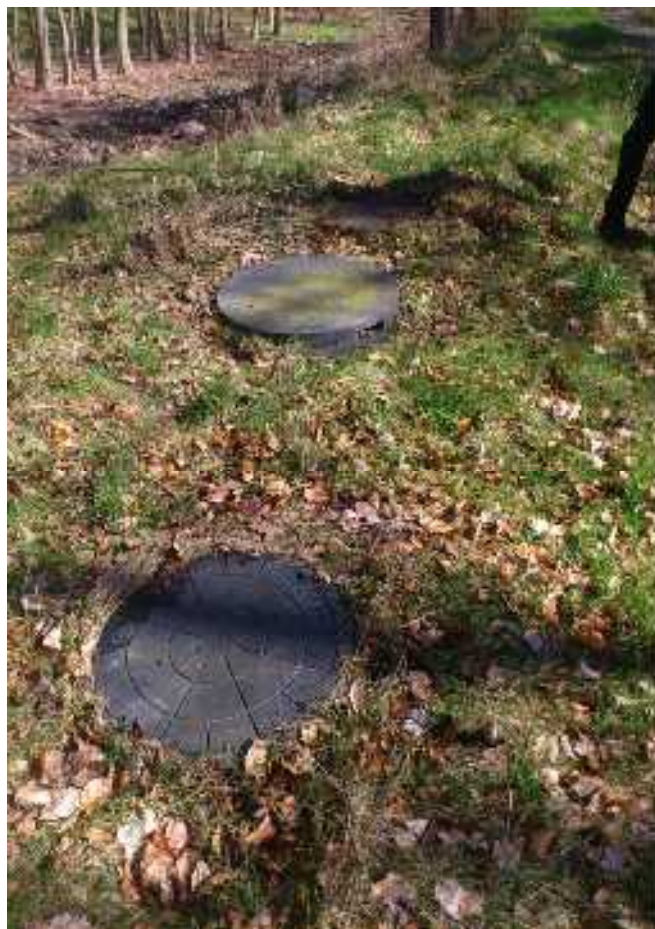
Sandfang, olieudskiller og prøvetagningsbrønd.
