Industri Beton A/S  
Kringelen 4-6  
Pederstrup  
8560 Kolind

27-05-2021

Sagsnummer.: 21/2441  
Sagstype: KLE: 09.02.00  
**Sagsbehandler:**  
Birgitte Eriksen/DMR

## **Miljøtilsyn ved Industri Beton A/S, Kringelen 4-6, 8560 Kolind 2020/2021**

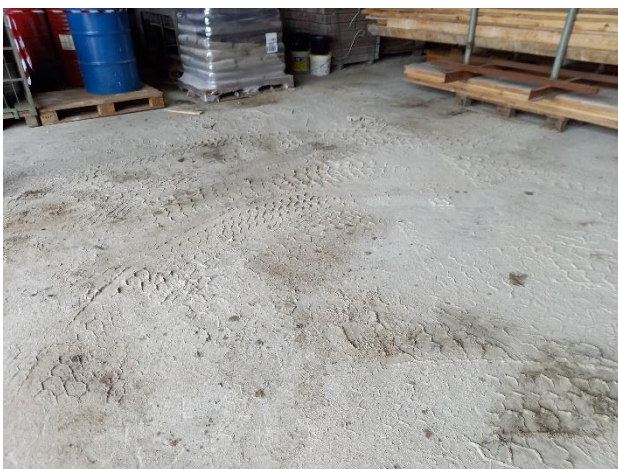
Belægningen i garagehal 7 er SF-sten, og det kunne ved tilsynet konstateres, at der var spild af olie på belægningen. Syddjurs Kommune vurderer, at SF-sten ikke er tæt belægning. Jf. vilkår 18 skal service af kørende materiel udføres i garagehal 7 eller i anden hal på befæstet areal, hvor der ikke er mulighed for afløb til kloak, jord, overfladevand eller grundvand. Virksomheden skal derfor etablere en tæt belægning i hallen, hvor der udføres autoværkstedaktiviteter.

Figur 1. Belægning i garagehal 7.

1. Syddjurs Kommune vurderer, at SF-sten ikke er tæt belægning. Virksomheden skal derfor etablere en tæt belægning uden afløb til kloak, overfladevand eller grundvand i garagehallen på det sted, hvor der udføres autoværkstedaktiviteter. **Belægningen skal være etableret senest den 1. september 2021.**

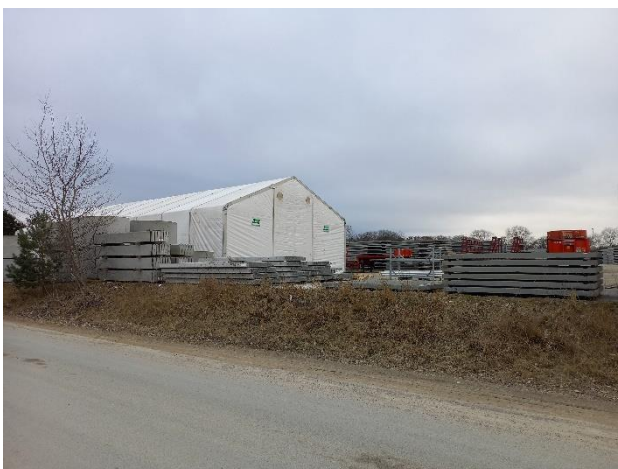
Det kunne konstateres, at der på virksomhedens areal var to telte - det ene på 350 m<sup>3</sup> - hvor kunder behandler betonelementer, inden de køres til montering. Behandlingen udføres ikke af Industri Beton, men på deres grund i opsatte telte. Da det drejer sig om aktiviteter på Industri Beton A/S's areal, er de omfattet af miljøgodkendelsen.

Figur 2. Telthal til behandling af elementer.

Det blev oplyst, at der er tale om overfladebehandling/fugtisolering. Virksomheden bedes oplyse, hvilke produkter der benyttes, og om der forekommer forurening herfra f.eks. emissioner eller spildevand.

2. Virksomheden bedes oplyse, hvilke produkter der blev/bliver benyttet i telte, hvor der blev udføres efterbehandling af kunders betonelementer, og om der var/er emission eller spildevand herfra.

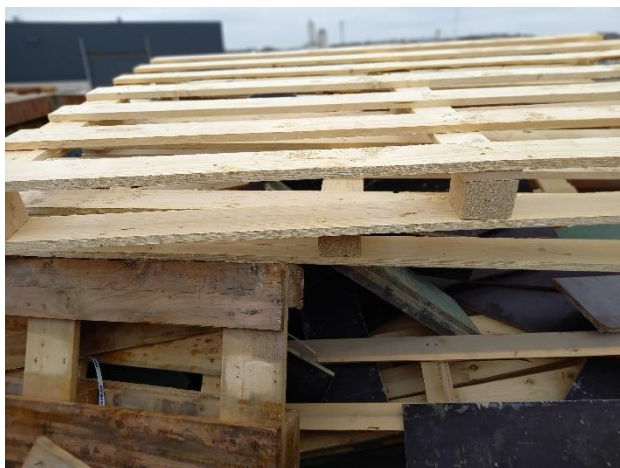
Der er to containere til træaffald. Begge afleveres pt. som brændbart affald, da noget af træet er forurenet med beton. Syddjurs Kommune indskærper, at træaffaldet sorteres i to fraktioner, en med træ, der er forurenet med beton, og en med rent træ, der ikke er forurenet med beton. Den ikke forurenede fraktion skal afleveres til genanvendelse.

Figur 3. Træ i container til træaffald.

5. Det indskræpes, at jf. affaldsbekendtgørelsens § 61 stk. 3 og 4 skal træffald, der er egnet til genanvendelse afleveres hertil. Virksomhedens træaffald skal derfor sorteres i to fraktioner, en fraktion af træ, der er forurenet med beton, og en fraktion af rent træ, der ikke er forurenet med beton. Den ikke forurenede fraktion skal afleveres til genanvendelse. Der skal fremsendes en kopi af afleveringen af træaffald senest den 1. september 2021.

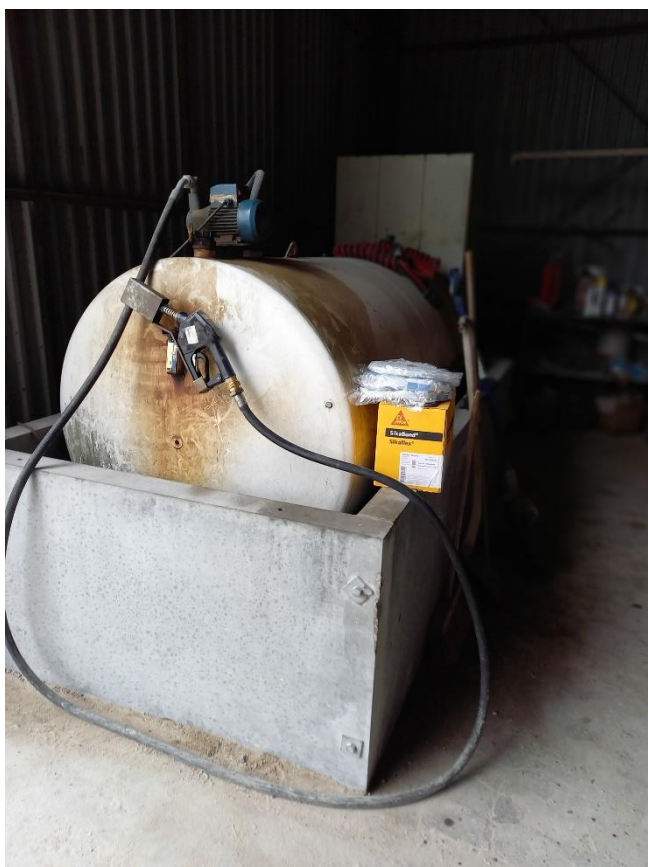
Tank med dieselolie til virksomhedens trucks mv. er placeret inde i garagehal 7. Tanken står i en spildbakke og er dermed sikret mod påkørsel. Dette er i overensstemmelse med vilkår 36.

Figur 4. Tank til diesel i garagehal 7.

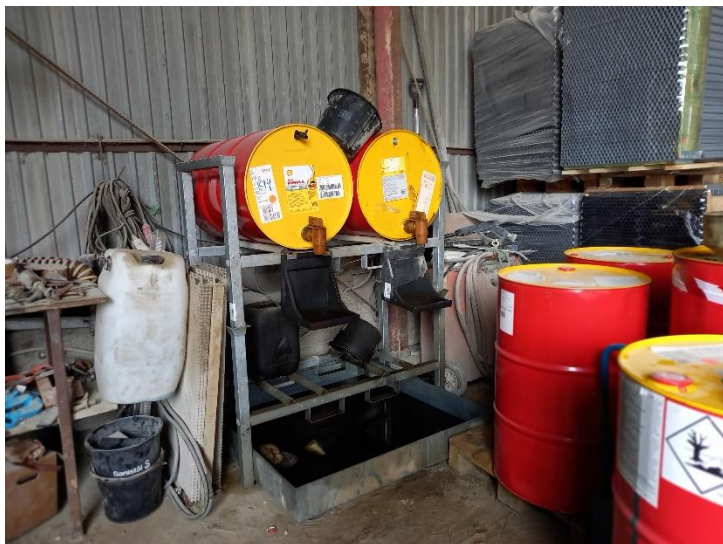
Det kunne konstateres, at der var en del spild af olie ved aftapningsstedet for formolie i en spildbakke under hanen. Virksomheden er blevet bedt om at oplyse, hvordan spildbakken tømmes for olie, og hvordan aftapningen af formolie sker. Virksomheden bør undersøge om rutiner i forbindelse med aftapning af formolie kan ændres, så der sker mindre spild.

Figur 5. Aftapningssted for formolie mv. i garagehal 7.

3. Virksomheden anmodes om at oplyse, hvordan affald af bilbatterier håndteres.
4. Virksomheden bedes oplyse, hvordan spildebakken fra formolie i garagehal 7 tømmes for olie, og hvordan aftapningen af formolie sker. Virksomheden skal samtidig oplyse, hvordan rutiner i forbindelse med aftapning af formolie kan ændres, så der sker mindre spild.

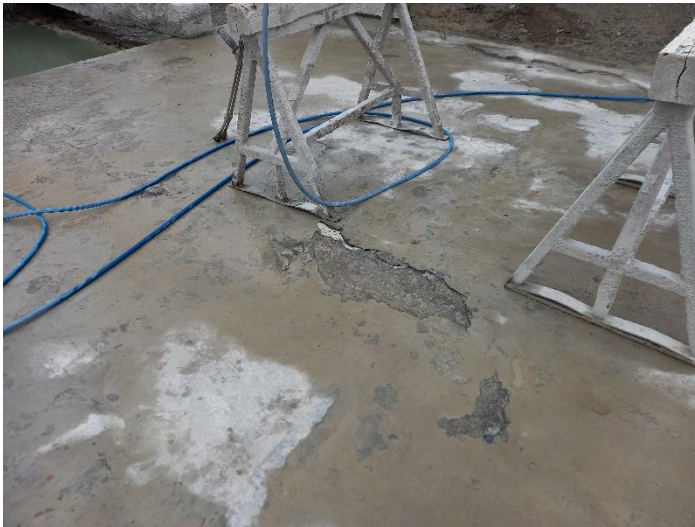
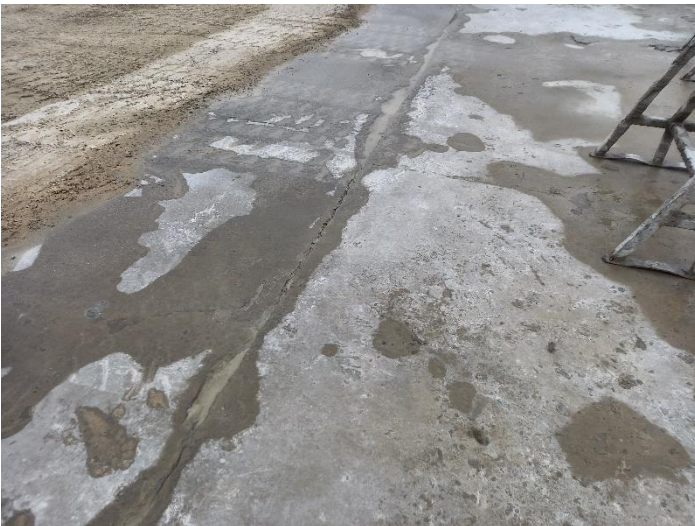
Det kunne ved tilsynet konstateres, at vaskeplads til fritlægning og vaskeplads til forme og rullende materiel mv. (F, G og H) ikke er tæt. Dette var heller ikke tilfældet i forbindelse med et tilsyn med spildevandsforholdene i november 2020. Forholdet er indskærpet.

Figur 6. Belægningen på vaskeplads til fritlægning af elementer og vask af forme.

2. Det indskræpes, at vaskepladserne skal være tætte jf. vilkår 38 og 40. Dokumentation herfor skal være indsendt senest den 1. september 2021.
3. Det indskræpes, at brugen af omkobler ved vaskepladsen mellem spildevandstank og nedsivning straks skal stoppes, jf. nedsivningstilladelsen. Der skal fremsendes dokumentation på, at omkobleren er nedlagt senest den 15. juni 2021.

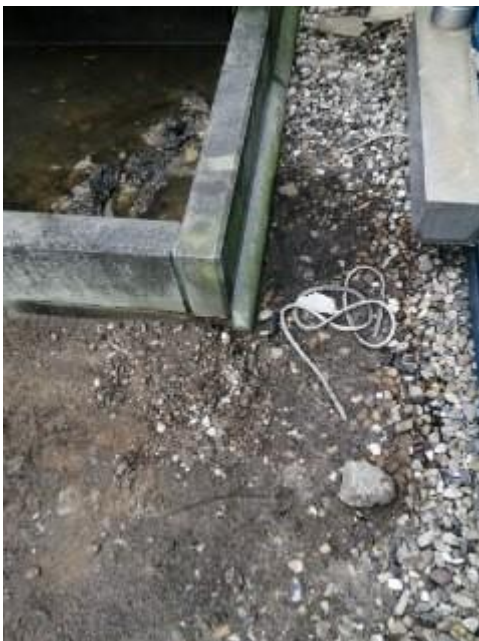
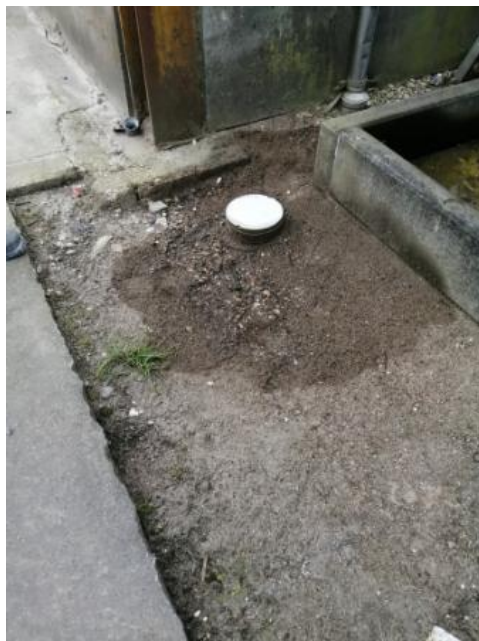
Olietanken på 15.000 liter forventes bortskaffet, når flis-kedlen er i drift. Ved tilsynet kunne det konstateres, at der er spild af olie to steder ved påfyldningsstudsens. Selve studsens er placeret over en spildbakke, men der er alligevel splid ved siden af tanken. Virksomheden blev under tilsynet bedt om at grave den forurenede jord op, og bortskaffe det som farligt affald. Virksomheden blev ligeledes bedt om at udtage prøver af jorden i udgravningen for at sikre, at alt forurenede jord er bortskaffet, og der ikke efterlades nogen forurening. Virksomheden anmodes om at fremsende dokumentation for, at jorden er bortskaffet, og anmodes om at fremsende analyser af jorden fra udgravningen senest den 15. juni 2021. Såfremt virksomheden ikke følger anmodningen, vil der blive fremsendt et varsel om undersøgelsespåbud.

Figur 7. Oliespild ved olietanken på 15.000 liter.

7. Virksomheden blev under tilsynet bedt om at grave den forurenede jord ved påfyldningsstudsens ved olietanken på 15.000 l op og bortskaffe det som farligt affald. Virksomheden blev ligeledes anmodet om at udtage prøver af jorden i udgravningen for at sikre, at alt forurenede jord er bortskaffet, og der ikke er efterladt nogen jordforurening. Virksomheden anmodes om at fremsende en kvittering for den bortskaffede jord senest **den 15. juni 2021**. Virksomheden anmodes om at fremsende en analyserapport af jorden under den bortskaffede jord senest **den 15. juni 2021**. Såfremt virksomheden ikke indsender ovennævnte inden de nævnte datoer, **vil der blive fremsendt et varsel om undersøgelsespåbud**.

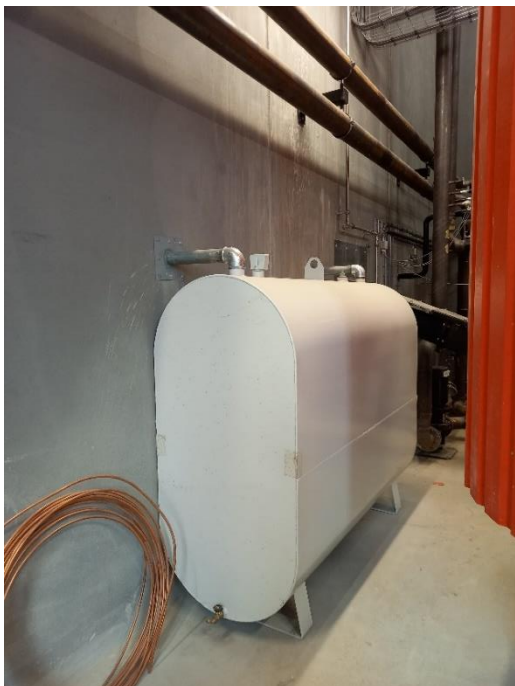
Den nye tank til fyringsolie i hallen med flis-fyret skal anmeldes til Syddjurs Kommune jf. olietank-bekendtgørelsen. Der blev taget et foto af tankpladen. Det er dog kun nogle af oplysningerne, der er synlige. Virksomheden skal derfor anmelde tanken.

Figur 8. Den nye olietank i flishallen.

10. Virksomheden skal jf. olietankbekendtgørelsen anmelde den nye tank til fyringsolie, der er placeret i hallen med flisfyret. Oplysningerne fra tankpladen kan indsendes på en mail til [virksomheder@syddjurs.dk](mailto:virksomheder@syddjurs.dk) eller til [bier@syddjurs.dk](mailto:bier@syddjurs.dk)

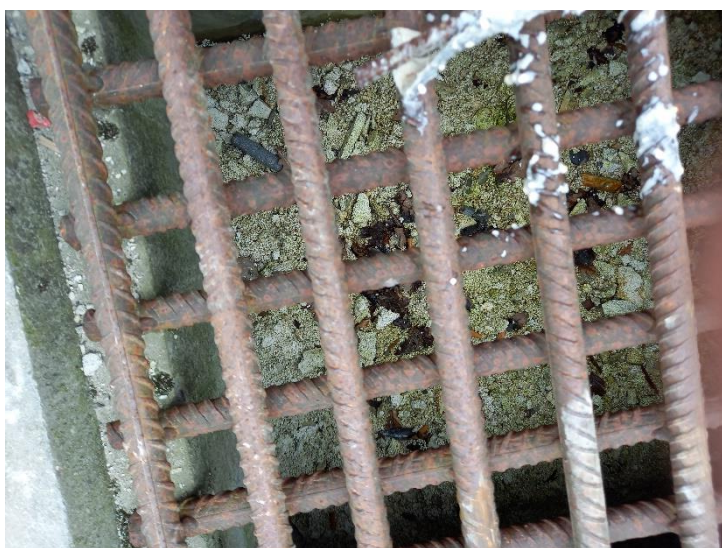
Figur 9. Viser flamingo i et afløb.

Det kunne konstateres, at der er flamingo stykker i opsamlingsbassiner fra vask af forme mv. Virksomheden er blevet bedt om at oplyse, hvordan det sikres, at flamingo ikke ender i nedslivningsgrøften eller andre steder i omgivelserne, men afleveres som brandbart affald.

8. Virksomheden skal fremsende en afmeldelse af olietanken på 15.000, når den er sløjfet eller bortskaffet jf. olietankbekendtgørelsen.
9. Virksomheden bedes oplyse, hvordan det sikres, at flamingo ikke ender i nedsivningsgrøften eller andre steder i omgivelserne, men afleveres som brandbart affald.
