MILJØGODKENDELSE VILKÅRSÆNDRING

Studstrupværket, Ny Studstrupvej 14, 8541 Skødstrup

Indvendig tilstandskontrol af Tank nr. 1 Ørsted Services A/S, Studstrupværket

Rapport nr. 122-26405	Revision nr.	Dato for denne revision	Periode 23-25.05.2022
Grundlag for inspektion: EEMUA 159 & API 653

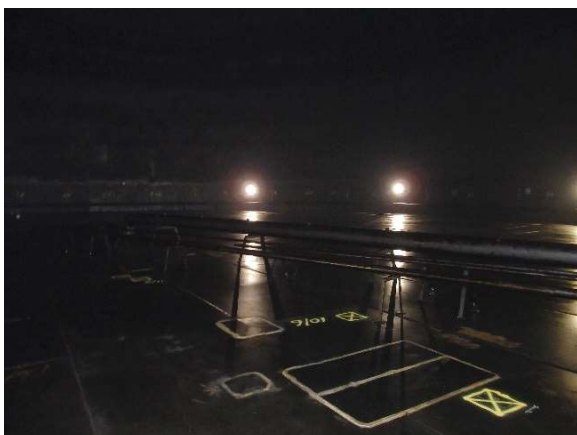
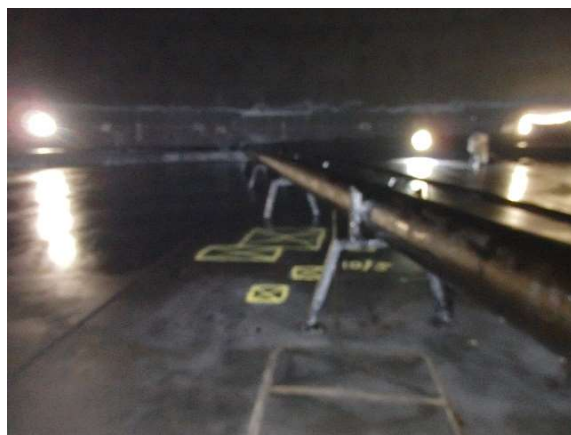
6.2.1 Indre bund – sætninger

Emne/Aktivitet	Resultat/Vurdering/Anbefaling	Status
<p>Besigtigelse og stikprøvevis opmåling af sætninger, buler og deformationer:</p> <ul style="list-style-type: none">• Stikprøvevis radiært nivellement• Lokale buler/lunker (levende med luft under)• Sætningsribber ($H/B < 0.15$) <p>Hvis der forekommer betydelige sætninger og skarpe buledannelser på den indre tankbund, udføres der en revneundersøgelse ved magnetprøvning af svejse sømmene indenfor og i periferien af sætningsområdet.</p>	<p>Resultat: <i>Der er ikke observeret/opmålt tegn på betydende sætninger, buledannelser eller andre geometriske afvigelser på bundpladerne. Se bilag 7.11</i></p> <p>Vurdering: <i>De opmålte sætninger på den indre bund ligger indenfor anbefalingerne ifølge Eemua 159.</i></p>

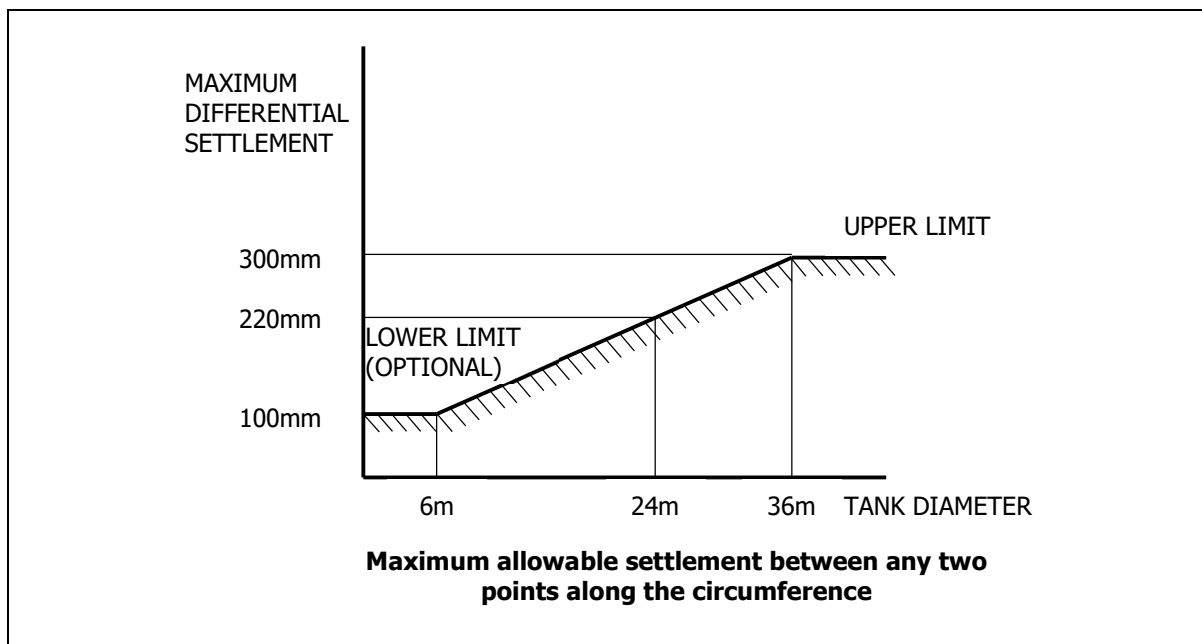
6.2.2 Sætninger af ringfundament

Emne/Aktivitet	Resultat/Vurdering/Anbefaling	Status
<p>Stikprøvevis opmåling/nivellement af svøbets sætninger langs tankperiferi:</p> <ul style="list-style-type: none"> • Plan sætning (Rigid tilt) • Differenssætninger (Out-of-plane) <p>Hvis der forekommer betydelige sætninger af tankens fundament, udføres der en kombineret visuel kontrol og stikprøvevis magnetprøvning af nærmere anviste svejsesamlinger.</p>	<p>Resultat: Der er ikke observeret/opmålt tegn på betydende sætninger.</p> <p>Måleresultater: Se bilag 7.10</p> <p>Vurdering: De opmålte sætninger af ringfundamentet langs tanksvøbet ligger indenfor anbefalingerne ifølge Eemua 159.</p>

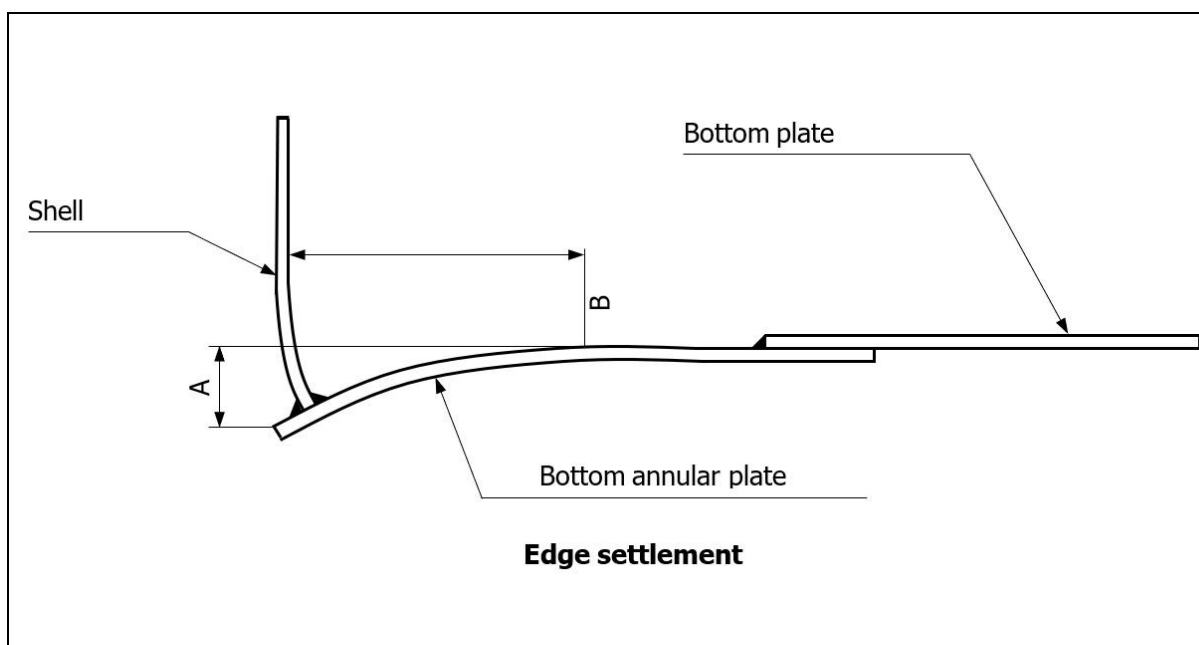
6.2.3 Bundkants-sætninger

Emne/Aktivitet	Resultat/Vurdering/Anbefaling	Status
<p>Stikprøvevis opmåling af sætninger, buler og deformationer af bundranden op mod svøbet:</p> <ul style="list-style-type: none">• Differenssætninger• Bundkantsætninger/grøftedannelse (opmåling af H/B) <p>Hvis der forekommer betydelige bundkantssætninger, udføres der en revneundersøgelse ved magnetprøvning af såvel indvendig som udvendig kantsøm mellem svøb og annularplade indenfor sætnings- området.</p>	<p>Resultat: <i>Der er ikke observeret/opmålt tegn på betydelige bundkantssætninger.</i></p> <p><i>Detaljerede måleresultater: Se bilag 7.9</i></p> <p>Vurdering: <i>De opmålte bundkantssætninger ligger indenfor anbefalingerne ifølge Eemua 159.</i></p>

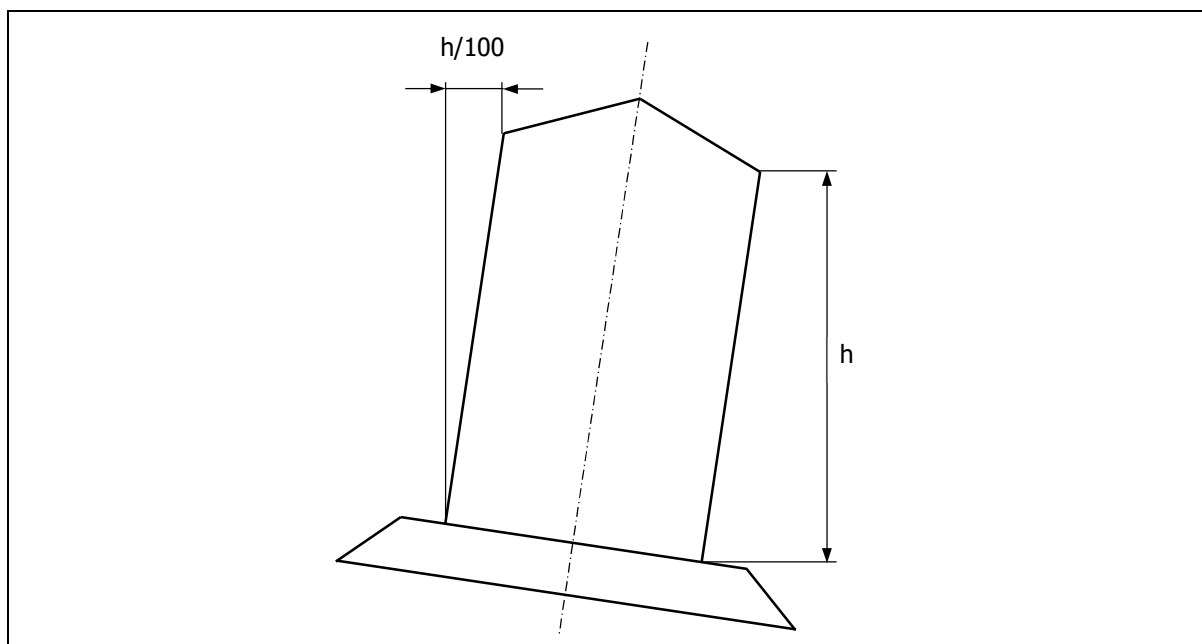
6.2.4 Vertikalitet af tanksvøb

Emne/Aktivitet	Resultat/Vurdering/Anbefaling	Status
Stikprøvevis opmåling af tanksvøbets vertikalitet.	<p>Resultat: <i>Detaljerede måleresultater: Se bilag 7.8</i></p> <p>Vurdering: <i>Den opmålte vertikalitet af tanksvøbet ligger indenfor anbefalingerne ifølge Eemua 159.</i></p>

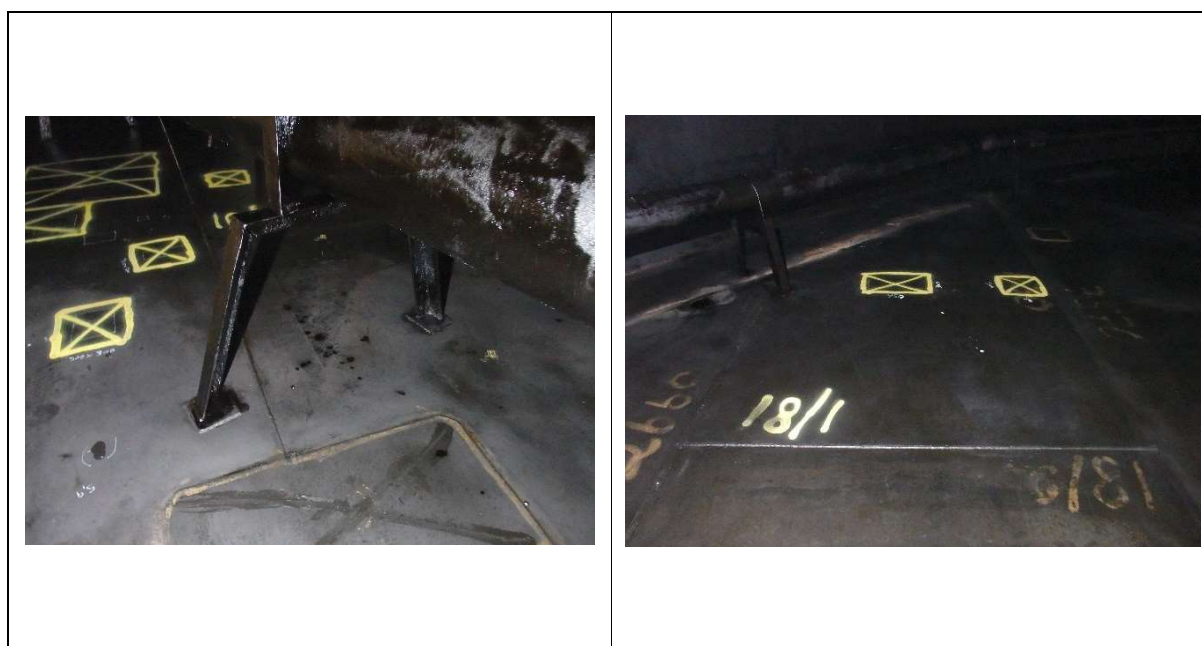
6.2.5 Bundplader og sump

Emne/Aktivitet	Resultat/Vurdering/Anbefaling	Status
<p>Besigtigelse af overside af bundplader og sump incl. svejsesømme for malingskader, korrosion, andre skader:</p> <ul style="list-style-type: none">• Maling nedslidt, afskallet, blærer, revner, rustgennemslag• Offeranoder – kvalitet (restmængde)• Almen korrosion/grubetæringer (omfang, dybde)• Selektiv korrosion (svejsesøm/HAZ)• Gennemtæringer• Indikationer på utætheder i plader og svejsesømme• Manglende/mangelfuld svejsekvalitet• Skæresår og lign. på bundpladerne	<p>Resultat: <i>Bundpladerne er ubehandlede.</i></p> <p><i>Der er ikke observeret tegn på betydende korrosion eller andre afvigelser.</i></p> <p>Vurdering: <i>Tilstanden af oversiden af bund og sump incl. svejsesømme skønnes at være ok.</i></p>

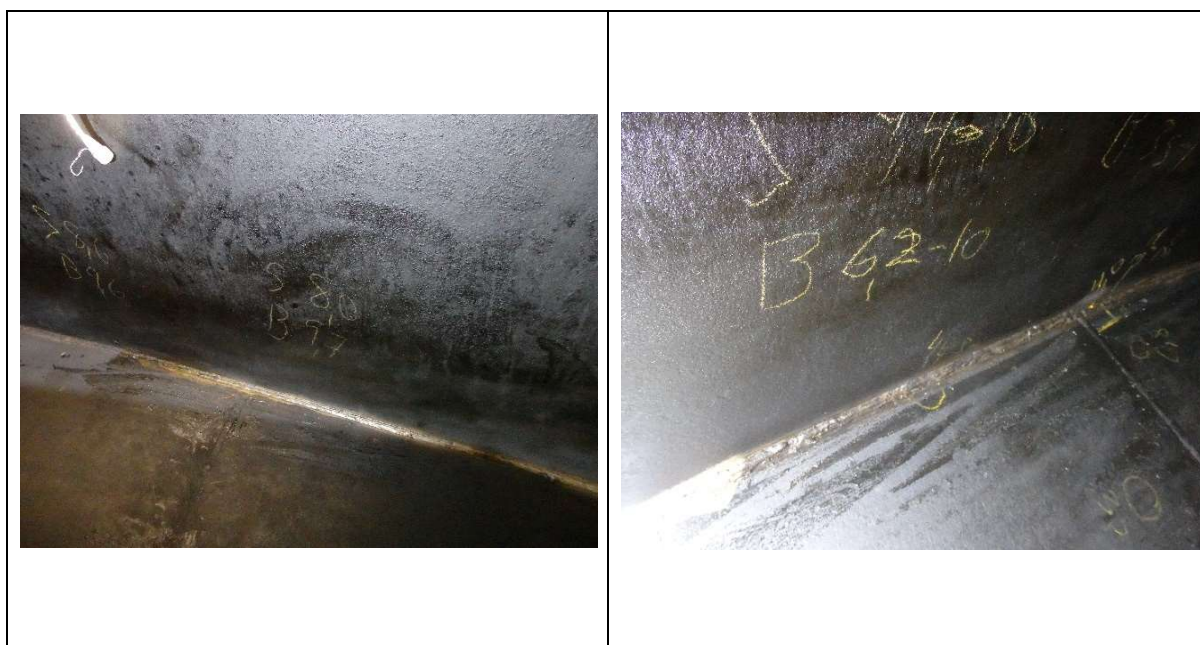
Emne/Aktivitet	Resultat/Vurdering/Anbefaling	Status
<p>Besigtigelse for malingskader, korrosion, andre skader:</p> <ul style="list-style-type: none">• Maling nedslidt, afskallet, blærer, revner, rustgennemslag mm.• Almen korrosion/grubetæring (dybde)• Selektiv korrosion (svejsesøm/HAZ)• Manglende/mangelfuld svejsekvalitet	<p>Resultat: <i>Kantsømmen er ubehandlet.</i></p> <p><i>Der er ikke observeret tegn på betydende korrosion eller andre afvigelser.</i></p> <p>Vurdering: <i>Tilstanden af den indvendige kantsøm mellem annularplade og svøbet skønnes at være ok.</i></p>

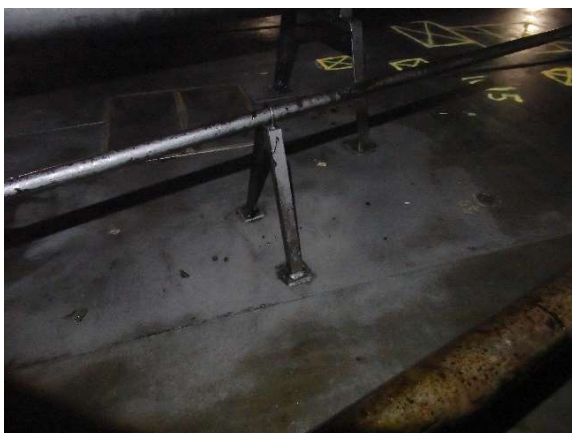
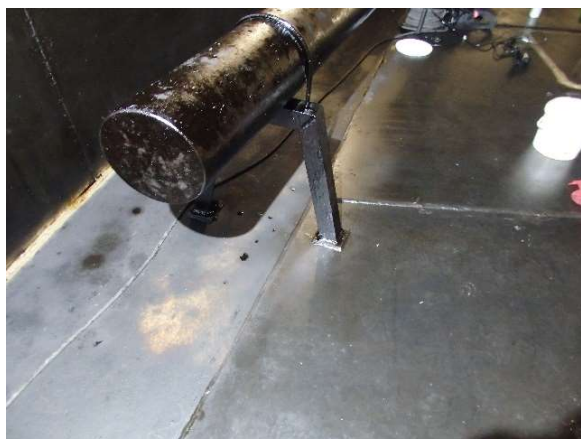
Emne/Aktivitet	Resultat/Vurdering/Anbefaling	Status
<p>Besigtigelse af fodplader på tankbund til bæring for rør</p> <ul style="list-style-type: none">• Manglende fodplader• Manglende fuldsvejsning til bund• Indikationer på spaltekorrosion	<p>Resultat: <i>Der er ikke observeret tegn på skader eller mangler.</i></p> <p>Vurdering: <i>Tilstanden af fodplader og bæring til rør skønnes at være ok.</i></p>

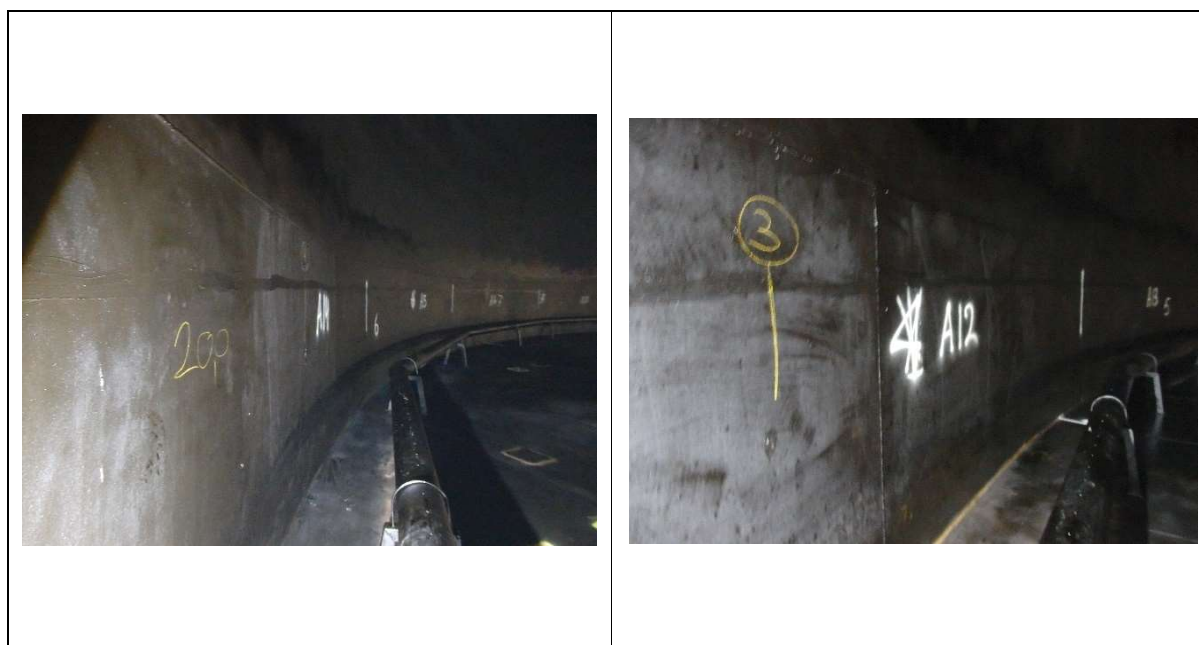
6.2.8 Nederste rang i svøbet

Emne/Aktivitet	Resultat/Vurdering/Anbefaling	Status
<p>Besigtigelse for malingskader, korrosion, andre skader:</p> <ul style="list-style-type: none">• Maling nedslidt, afskallet, blærer, revner, rustgennemslag mm.• Almen korrosion/grubetæring (dybde)• Selektiv korrosion (svejsesøm/HAZ)• Deformationer, udvindinger, sår• Manglende/mangelfuld svejsekvalitet <p>(Grubetæring med større dybde opmåles og anføres på skitser)</p>	<p>Resultat: <i>Tanksvøbet er ubehandlet.</i></p> <p><i>Der er ikke observeret tegn på betydende korrosion eller afvigelse.</i></p> <p>Vurdering: <i>Tilstanden af den nederste rang i svøbet skønnes at være ok.</i></p>

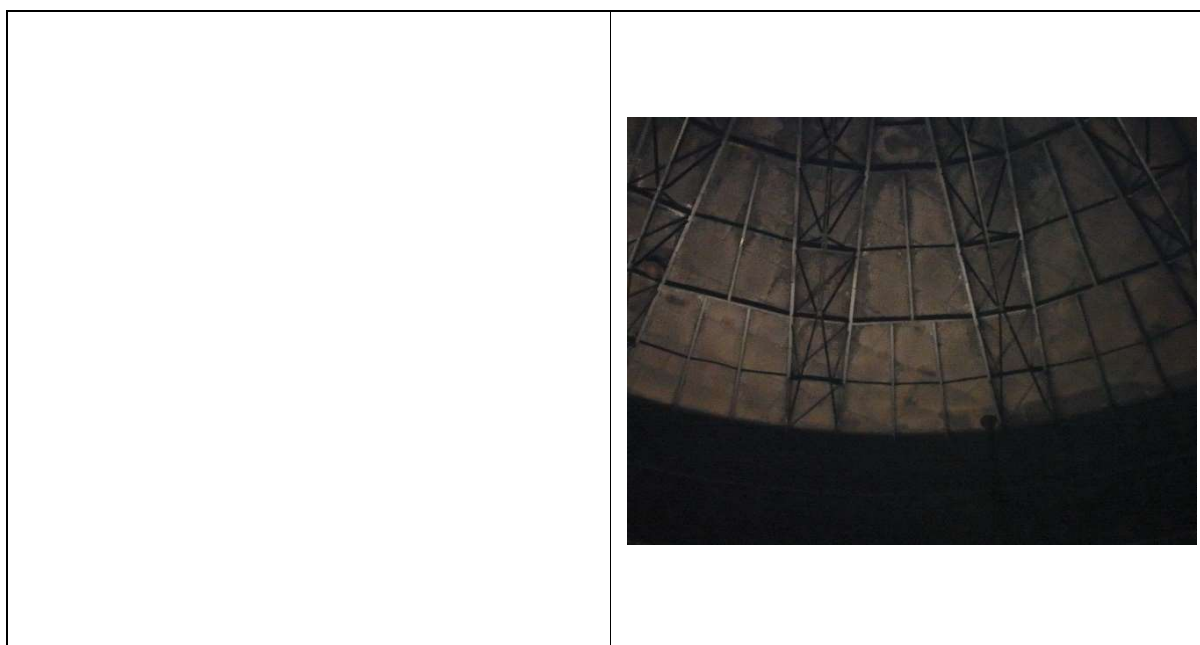
6.2.9 Øvrige svøbrange

Emne/Aktivitet	Resultat/Vurdering/Anbefaling	Status
<p>Besigtigelse for malingskader, korrosion, andre skader – udføres fra tankbunden:</p> <ul style="list-style-type: none">• Maling nedslidt, afskallet, blærer, revner, rustgennemslag mm.• Almen korrosion/grubetæring (dybde)• Deformationer, udrivninger mm.	<p>Resultat: <i>De øvrige svøb-range er ubehandlede.</i></p> <p><i>Der er ikke observeret tegn på betydende korrosion eller afvigelser.</i></p> <p>NB! <i>Besigtigelse med forbehold på grund af afstanden til de øvrige svøbrange.</i></p> <p>Vurdering: <i>Tilstanden af de øvrige svøb-range skønnes at være ok.</i></p>

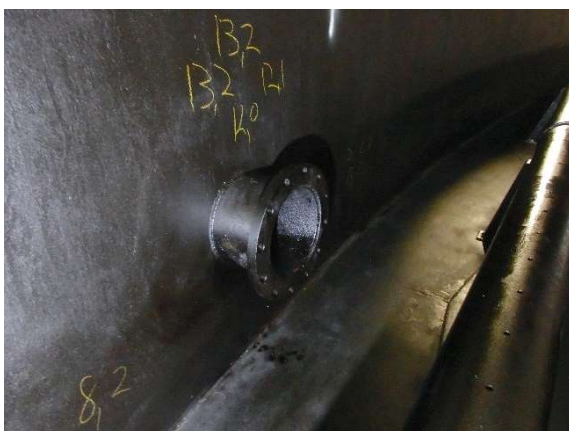
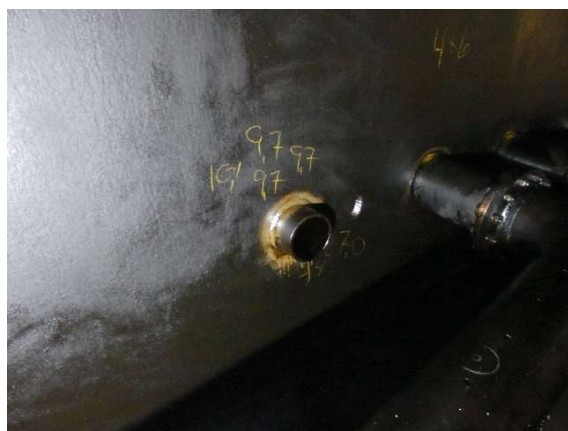
6.2.10 Stutse, mandekarme samt øvrigt udstyr

Emne/Aktivitet	Resultat/Vurdering/Anbefaling	Status
<p>Besigtigelse for malingskader, korrosion, andre skader:</p> <ul style="list-style-type: none">• Maling nedslidt, afskallet, blærer, revner, rustgennemslag mm.• Almen korrosion/grubetæring (dybde)• Selektiv korrosion (svejsesøm/HAZ)• Manglende/mangelfuld svejsekvalitet <p>(Grubetæring med større dybde opmåles og anføres på skitser)</p>	<p>Resultat: <i>Det indvendige udstyr i tanken er ubehandlet.</i></p> <p><i>Der er ikke observeret tegn på betydende korrosion eller afvigelser.</i></p> <p>Vurdering: <i>Tilstanden af udstyr i svøbet (indvendig tank) skønnes at være ok.</i></p>

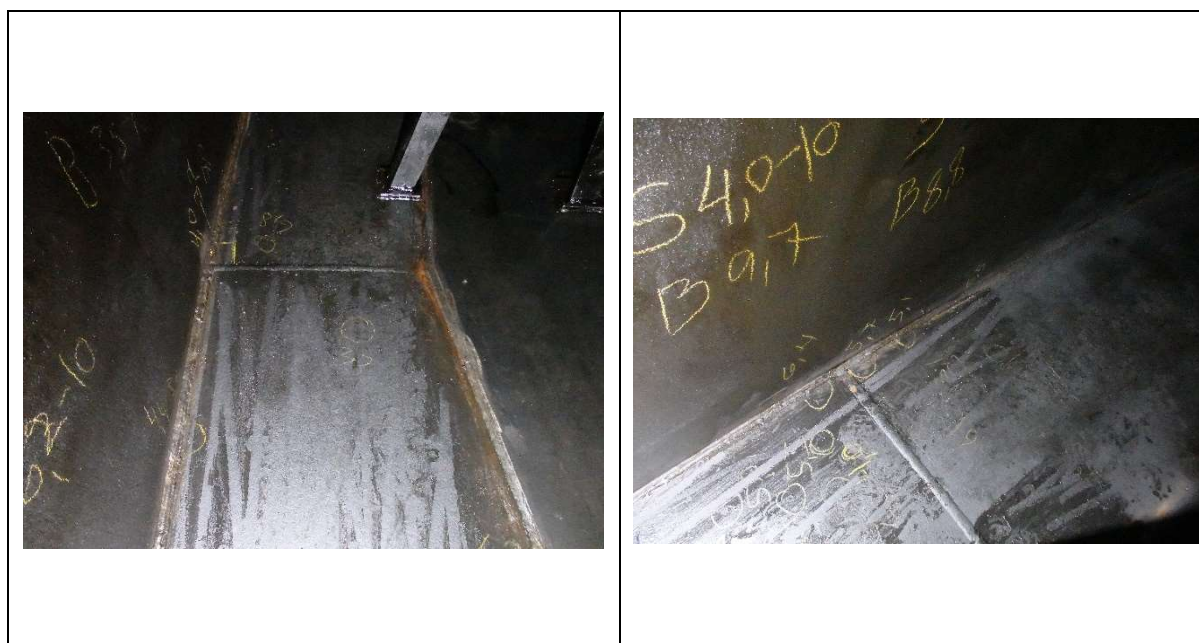
6.2.11 Bundrandplader - UT

Emne/Aktivitet	Resultat/Vurdering/Anbefaling	Status
<p>Stikprøvevis manuel UT-fladescan af annularpladerne helt op mod svøbet for evt. undersidekorrosion.</p> <p>Målområde ca. 500x250 mm i 3 områder pr. randplade, langs periferien. Målområde ca. 250x250 mm i 2 områder pr. randplade mod indre bund. Restgodstykkelse registreres på skitse.</p> <p>Hvis der er indikationer på betydelig undersidekorrosion, udvides UT-undersøgelsen.</p>	<p>Resultat: <i>Ved den stikprøvevise UT-scanning af annularpladerne efter Eemua 159, blev der påvist indikationer på betydelig undersidekorrosion på de undersøgte annularplader. Der blev herefter udført en 100% UT-scanning af annularpladerne op mod den indvendige kantsøm til svøbet.</i></p> <p><i>Sammenfattende, blev der ved UT-scanningen påvist betydelig undersidekorrosion på 4.5 stk. annularplader, med målte resttykkelse ned til 3.0mm, hvor den nominelle tykkelse af annularpladerne er oplyst til 10mm.</i></p> <p><i>Detaljerede måleresultater: Se bilag 7.1</i></p> <p>Vurdering: <i>De registrerede restgodstykkelse overholder ikke anbefalingerne i henhold til Eemua 159, som aktuel – ud fra de skønnede korrosionshastigheder - bør være mindst 5.9mm efter en fremskrivning af levetiden i 12 år.</i></p> <p>Anbefaling: <i>Udskiftning af 4 stk. annular plader A13-A16 samt 800mm af A12 mod tilstødende A13 – inden fornyet idrifttagning af tanken.</i></p> <p>Status over reparationer: <i>Ørsted har oplyst, at de anbefalede annularplader er blevet udskiftet, og at NDT af de nye svejsesømme er fundet tilfredsstillende.</i></p>

1. **Bundrandplader – Ultralyd:** Inspektionsplan pkt. 6.2.11:
Udskiftning af 4,5 stk. annularplader, affødt af indikationer på betydelig undersidekorrosion på annularpladerne op mod den indvendige kantsøm til svøbet.
Ørsted har oplyst, at den anbefalede udskiftning af annularpladerne er blevet udført, og at kvaliteten af de nye svejsesømme på reparationerne er fundet tilfredsstillende ved NDT, samt at der yderligere er udført en supplerende MT af tå af den indvendige kantsøm mellem svøb og annularplade ned mod annularpladen, ved overgang mellem den ny og eksisterende annularplade - efter slibning af tåen.

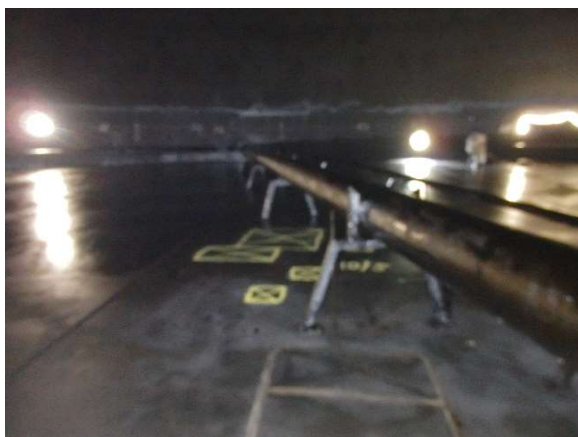
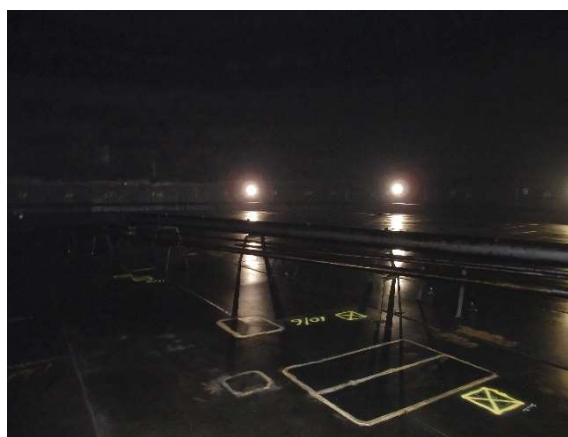
Emne/Aktivitet	Resultat/Vurdering/Anbefaling	Status
Stikprøvevis ultralyd-fladescan af bundplader for undersidekorrosion i h.t. Eemua 159.	<p>Resultat: <i>Der blev ikke påvist indikationer på betydende general undersidekorrosion.</i></p> <p><i>t-bundplade = 5,9-6,0 mm</i></p> <p><i>Se bilag 7.5.</i></p> <p>Vurdering: <i>Alene - ud fra den udførte stikprøvevise UT-scanning, skønnes der ikke at forekomme uacceptabel undersidekorrosion på den indre tankbund.</i></p> <p><i>Det skal dog fremhæves, at der ved MFL-scanningen blev påvist lokale indikationer på undersidekorrosion i en del områder, se pkt. 6.2.14.</i></p>

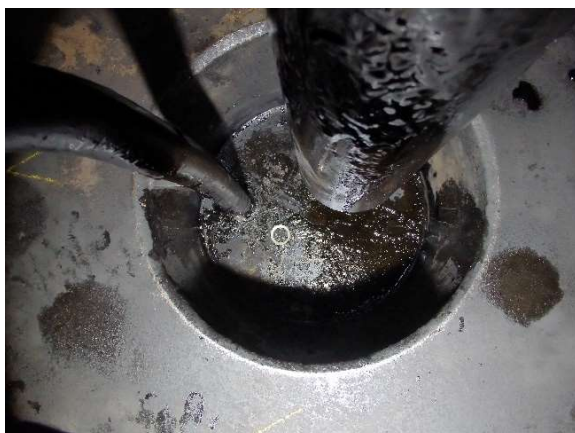
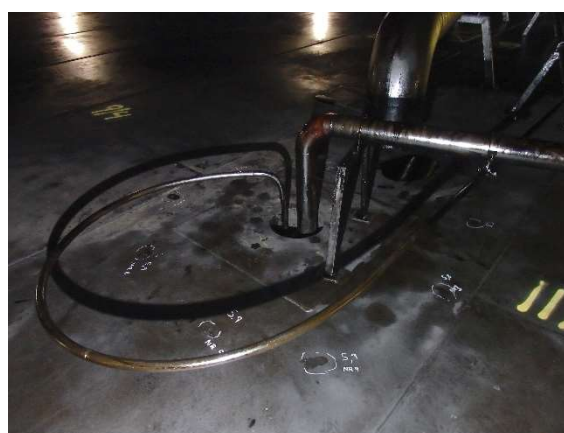
Emne/Aktivitet	Resultat/Vurdering/Anbefaling	Status
<p>Stikprøvevis manuel UT-linje-scan af sump i pos. (N, S, Ø, V) for evt. udvendig korrosion.</p>	<p>Resultat: <i>Der blev ikke påvist indikationer på betydende udvendig korrosion.</i></p> <p><i>Detaljerede måleresultater: Se bilag 7.6</i></p> <p>Vurdering: <i>Restgodstykkelser i sumpen skønnes at være ok.</i></p>

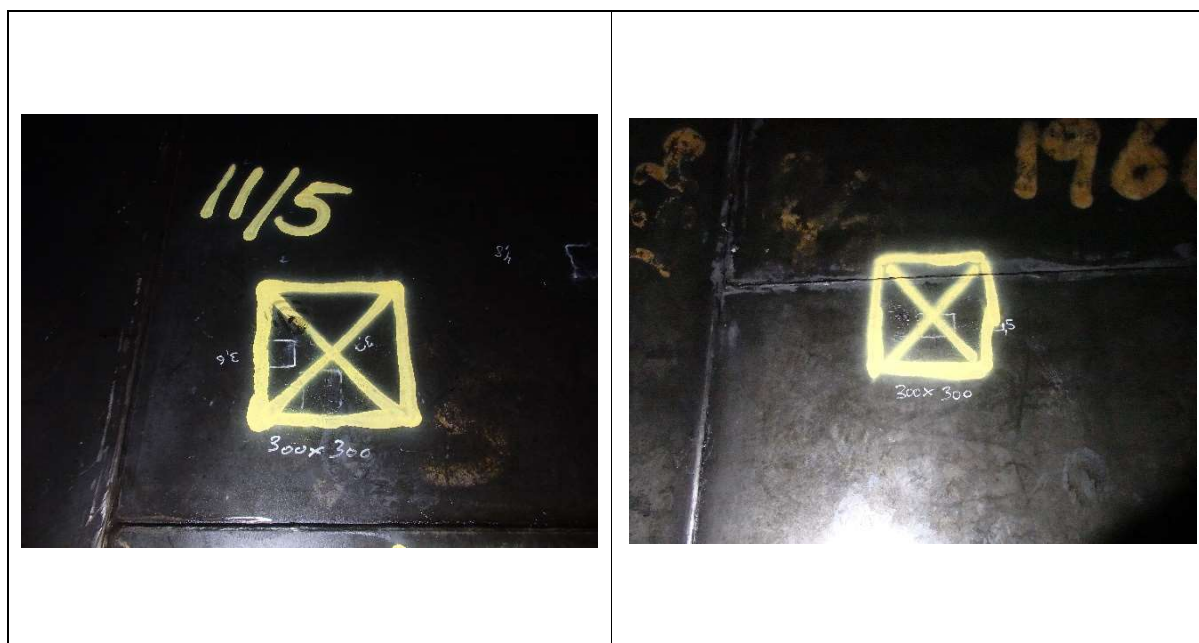
Emne/Aktivitet	Resultat/Vurdering/Anbefaling	Status
<p>MFL-inspektion for undersidekorrosion på tankbunden i tilgængeligt omfang – herunder Ultralyd verifikation af MFL-indikationer.</p> <p>Der suppleres med ultralyd-fladescan af bundrandplader og linje-scan af sump.</p> <p>MFL-scanningen udføres uden mapping, med mindre, andet er aftalt.</p> <p>Ved MFL uden mapping indtegnes målsatte områder med indikationer på uacceptabel undersidekorrosion på skitse og opmærkes på bunden med angivelse af restgodstykkelse.</p> <p>MFL-scanning acceptniveau: Max. 40% reduktion af nominal godstykkelse, med mindre, andet er aftalt.</p>	<p>Resultat: <i>Ved den kombinerede MFL- og UT-scanning af bunden, blev der påvist indikationer på uacceptabel underside korrosion (dybde>40%) i mange lokale områder.</i></p> <p><i>I alt er der opmærket 23 områder på bunden, som ikke opfylder acceptkravene - se bilag 7.3.</i></p> <p><i>Bemærk, at pladenummereringen er den samme som i CPI-MFL mapping rapport.</i></p> <p>Vurdering: <i>MFL-rapport - Se bilag 7.2</i></p> <p>Anbefaling: <i>Påsvejsning af doblingsplader i de opmærkede områder – med dimensioner som anført i bilag 7.3.</i></p> <p>Status over reparationer: <i>Ørsted har oplyst, at der er påsvejt doblingsplader i de opmærkede områder, og at NDT af de nye svejsesømme er udført og fundet tilfredsstillende.</i></p>

Der blev opmærket 23 lokale områder under MFL-scanningen af tankbunden, med indikationer på undersidekorrosion med dybde >40% af den nominelle godstykkelse

2. **Indre bund, MFL:** Inspektionsplan pkt. 6.2.14:
Påsvejsning af 23 stk. dblingsplader på den indre bund, affødt af indikationer på uacceptabel lokal undersidekorrosion.
Ørsted har oplyst, at den anbefalede reparation af bundpladerne er blevet udført, og at kvaliteten af de nye svejsesømme på reparationerne er fundet tilfredsstillende ved NDT.
