## Tilsynsrapport til offentliggørelse

Virksomheder  
J.nr. 2020-6787  
Ref. LOBMA/MOKLH  
Dato: 27.02.2025

| Virksomhedens navn | Ettrup Losseplads |
| Tidspunkt for tilsynet | 10-02-2025 |

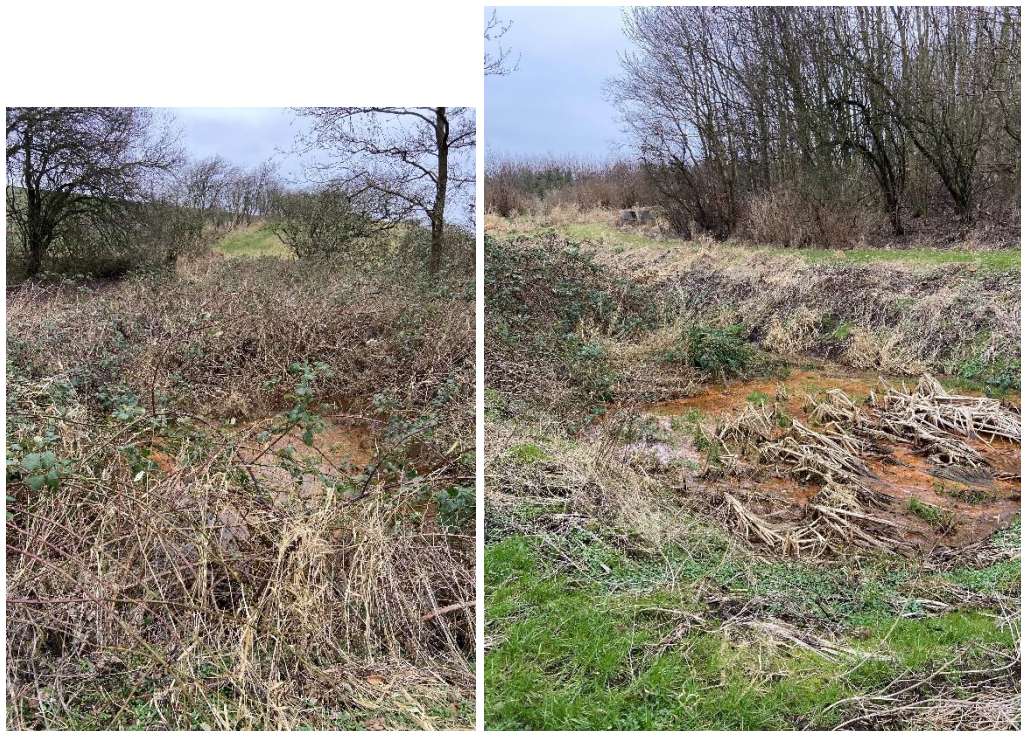
Afløb for almindelig belastet overfladevand fra omfangsgrøft føres til 2 okkerfældningsbassiner beliggende nord for perkolatbassinet. Okkerbassinerne er ikke forede og har afløb til Visby Å. Bassinerne var på tilsynet ret tilgroet og bunden af bassinet var næsten i niveau med udløbet. Der var en begrænset vandmængde i bassinerne trods tilløb hertil. Miljøstyrelsen påpegede, at for at bassinerne skal have en funktion som okkerfældningsbassiner, så skal der være en vis opholdstid for vandet i bassinerne. Bassinerne vurderes at skulle oprenses, hvis deres funktion som bundfældningsbassiner skal kunne opretholdes. Claus oplyste, at de ville oprense dem i 2025. Claus blev bedt om at sende et oplæg ind om hvornår og hvordan de vil oprense bassinerne til accept hos Miljøstyrelsen inden de går i gang. Miljøstyrelsen gør opmærksom på, at Thisted Kommunes naturafdeling evt. skal høres, såfremt okkerbassinerne har udviklet sig til § 3 områder, og der i den forbindelse er særlige krav til oprensningen af bassinerne.

*Figur 3 Sedimentationsbassiner til overfladevandet inden udledning til Visby Å. Bassinerne trængte kraftigt til en oprensning.*

- Okkerbassiner skal oprensnes. Oplæg til oprensning skal sendes til accept hos Miljøstyrelsen

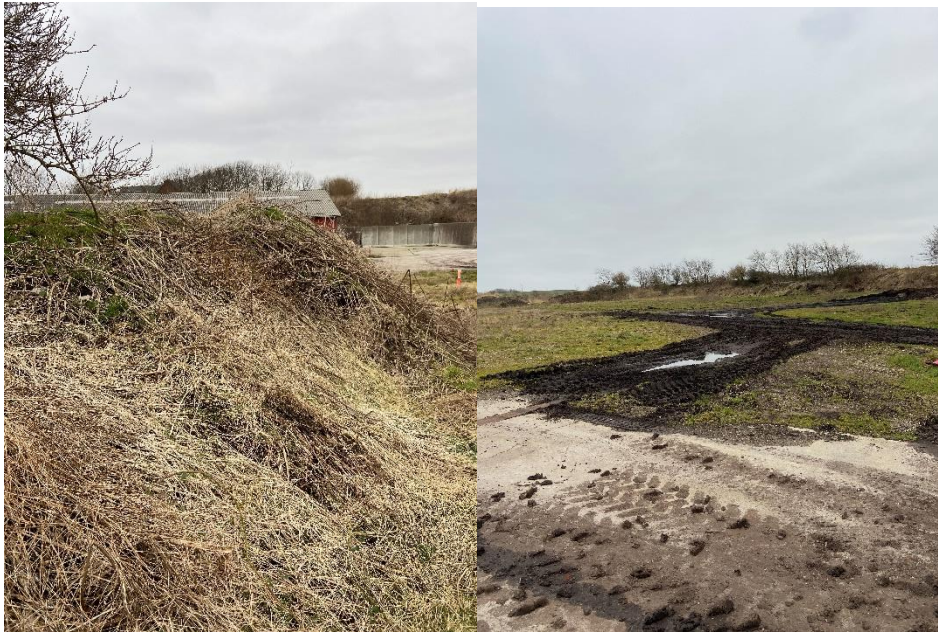
På den vestlige del var der det tidligere Genbrugspladscenter Sydthy. Genbrugspladsaktiviteterne er flyttet til en ny plads på en anden adresse. Hallerne er udlejet til opbevaring af materiel. Der blev ikke fundet oplag af olier eller kemikalier. Siden sidste tilsyn er komposteringspladsen og knusepladsen blevet nedlagt. Kummerne til bl.a. glas var næsten tømte. Området for kompostering blev besigtiget, og det blev vurderet, at der var efterladt nogle mindre kompostmiler/jordbunker, som dannede en vold, så der opstod en vandsamling mellem den lille vold og den 2 m høje jordvold omkring anlægget jf. billeder nedenfor. Anlægget vil få fordelt de små kompostmiler ud over den gamle komposteringsplads, så der ikke er lunke i slutafdækningen, og så der ikke opstår små søer. Anlægget skal indsende billedokumentation på udført udjævning af milerne og for der ikke er lunke på anlægget efterfølgende.

*Figur 4 tv. Jordmille mellem den tidligere genbrugsplads og komposteringsanlægget. Th. den tidligere komposteringsplads.*

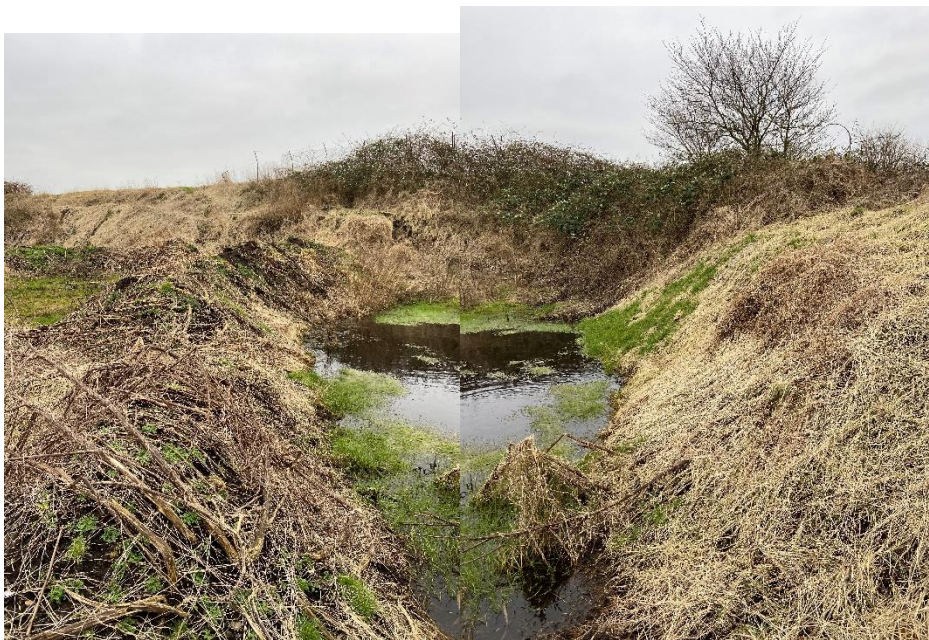
*Figur 5 Jordmiler/kompostmiler og inddæmmet vand ovenpå Ettrup Losseplads, hvor der tidligere var komposteringsplads.*

- Kompostmiler ved opdæmmet mindre sø skal udjævnes, så søen forsvinder og andre lunger i slutaftækningen ved den tidligere komposteringsplads oven på deponiet udjævnes

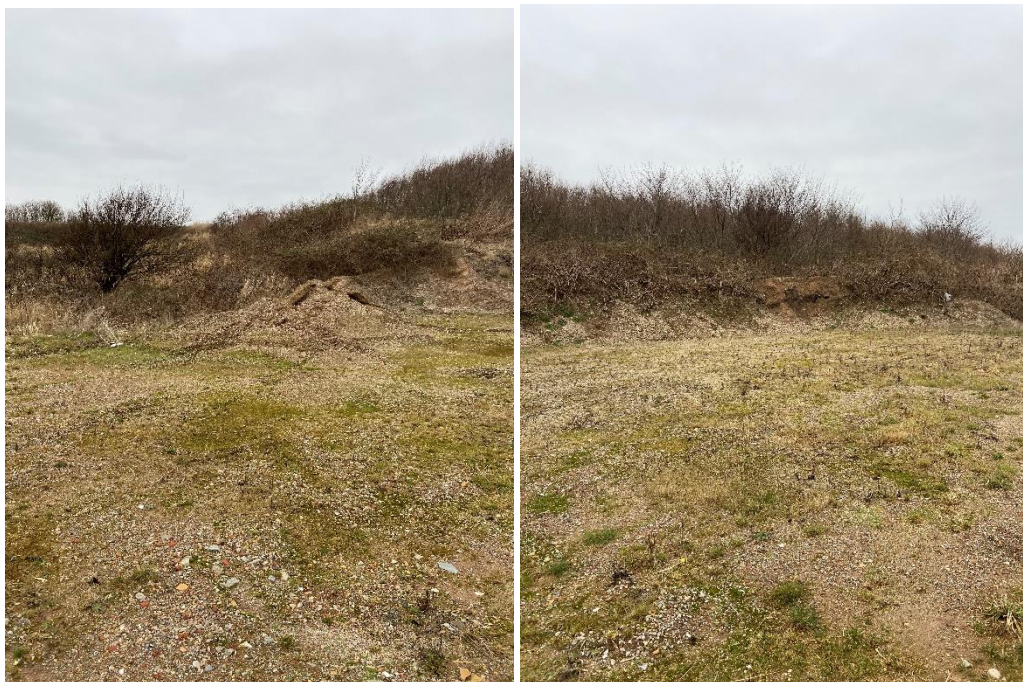
Hele anlægget er omgivet af en høj jordvold forsynet med en gitterport ved indkørslen fra Grurupvej, som er aflåst, når der ikke er personale på pladsen. Pladsen, hvor der foregik nedknusning af beton er også nedlukket og ryddet. Tidligere oplag af afskrab fra pladsen er analyseret og bortskaffet til godkendt modtageranlæg jf. listen over håndhævelser siden sidste tilsyn.

*Figur 6 Tidligere plads for nedknusning af beton.*

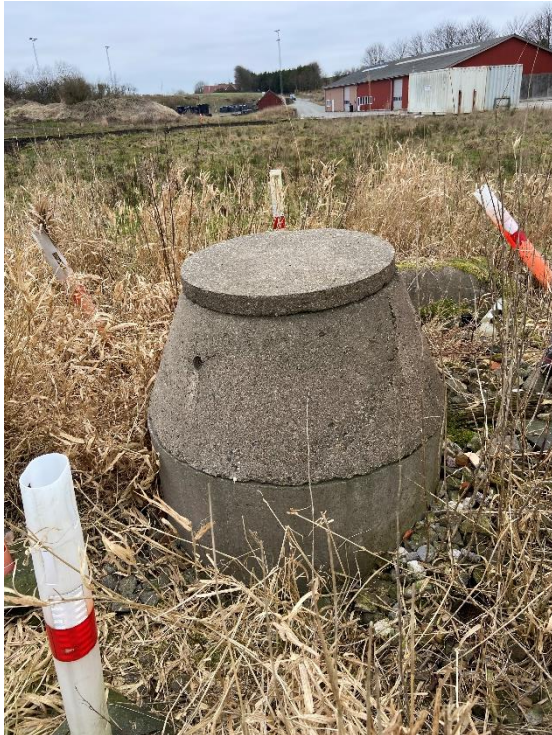
Derudover er der tilsyn med om der sker afstrømning af perkolat i alle perkolatbrøndene ca. 4 gange om året. Brøndene blev også besigtiget under tilsynet.

*Figur 7 Perkolatbrønd ved den gamle knuseplads. Der står 2 ved siden af hinanden.*
