Virksomheder
J.nr. MST-1272-00132
Ref. Tisch/Palet
Den 20. december 2018

Boringsstatus for Sengeløse Losseplads, 19. december 2018

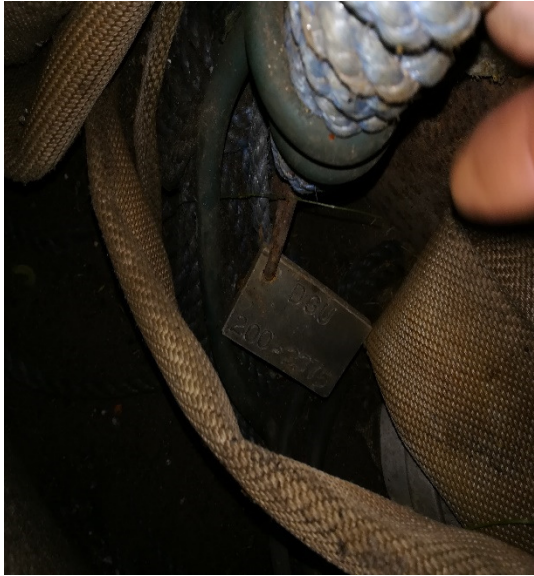
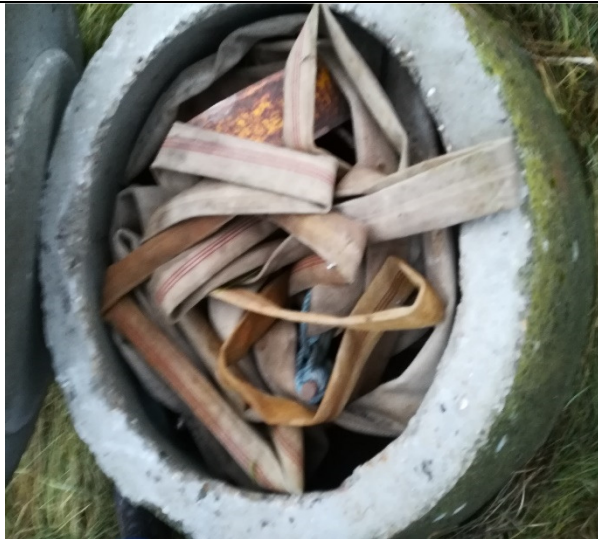
200.3375

Er ikke forskriftsmæssigt indrettet.
Mangler fx prop, lås og pejlemærke.
Beskyttelsesbrønd ej aflåselig.
