ARRIVA TOG A/S
Østergade 57
7600. Struer

DATO: 20-07-2020

RÅDHUSET, PLAN OG MILJØ
ØSTERGADE 13
7600 STRUER

Miljøtilsynsrapport

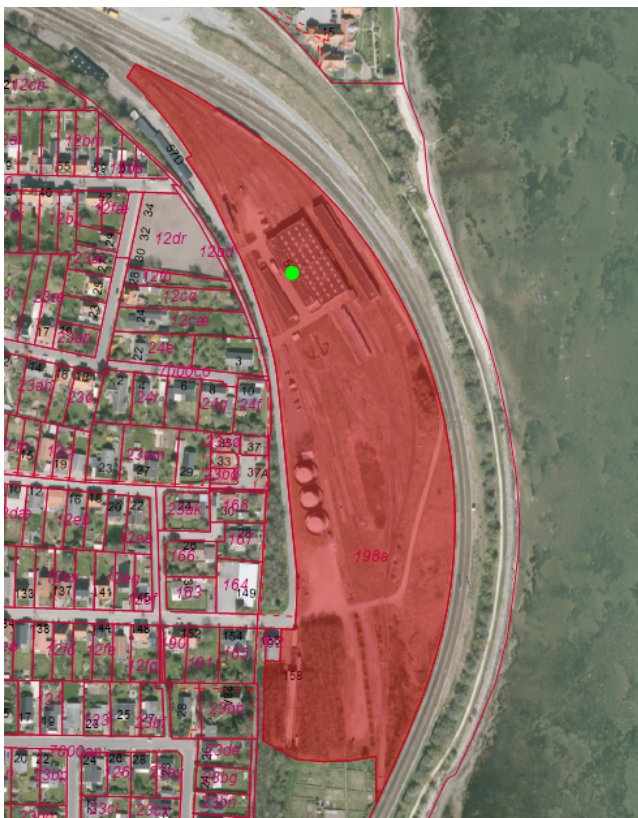
Hele ejendommen er kortlagt som forurennet grund (vidensniveau V2), lokalitets nr. 671-30093.

Jordforureningsstatus. Rød felt indikerer jordforurening på vidensniveau 2.
