Tilsynsrapport

Navn	SPORTSRIDEKLUBBEN AALBORG		
Adresse	Dallvej 5-5A og 7-7A, 9230 Svenstrup J.		
CVR-nummer	50726312	P-nummer	1003095751
Virksomhedstype	Kat2m: Blandet (mixet) dyrehold uden tilladelse eller miljøgodkendelse		
Miljøriskoscore	2,73	Dato	18-07-2024
Baggrund for tilsynet	Prioriteret tilsyn - varslet

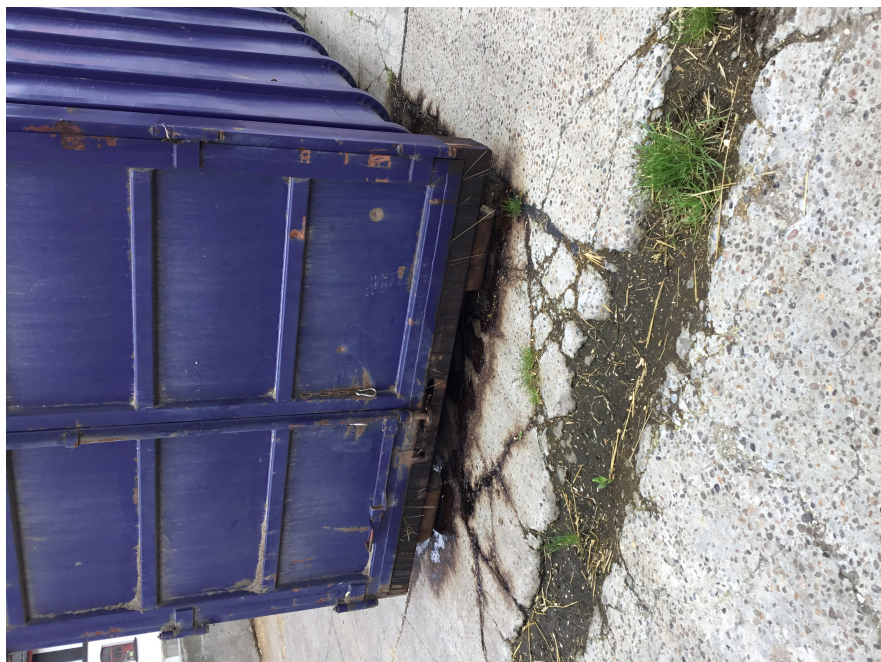
Møddingsplads, tæthed	Der er to møddingspladser på ejendommen; én i gårdspladsen (syd) og én i forlængelse med den nordligste staldbygning (nord). På begge disse pladser var der placeret en container, som møddingen fyldes ind i hver dag. Den nordlige møddingsplads og container vurderes at være tæt. Den sydlige container lækkede væske i den ene ende, men da containeren er placeret på en støbt plads med afløb, vurderes dette ikke at være et problem. Den utætte ende af denne container, stod ret tæt på nogle revner i møddingspladsen, hvor der var jord og groede græs. Det blev dog konstateret at der var beton under dette jord, så det vurderes, at der ikke er en risiko for at væske fra containeren løber ud på bar jord. Den driftsansvarlige nævnte også at containeren kun står på pladsen i én uge ad gangen og at den skifter placering for hver gang, da vognmanden sætter en ny container på pladsen inden den gamle fjernes og tages med. Derfor vurderes det, at containerens utæthed er af underordnet betydning.

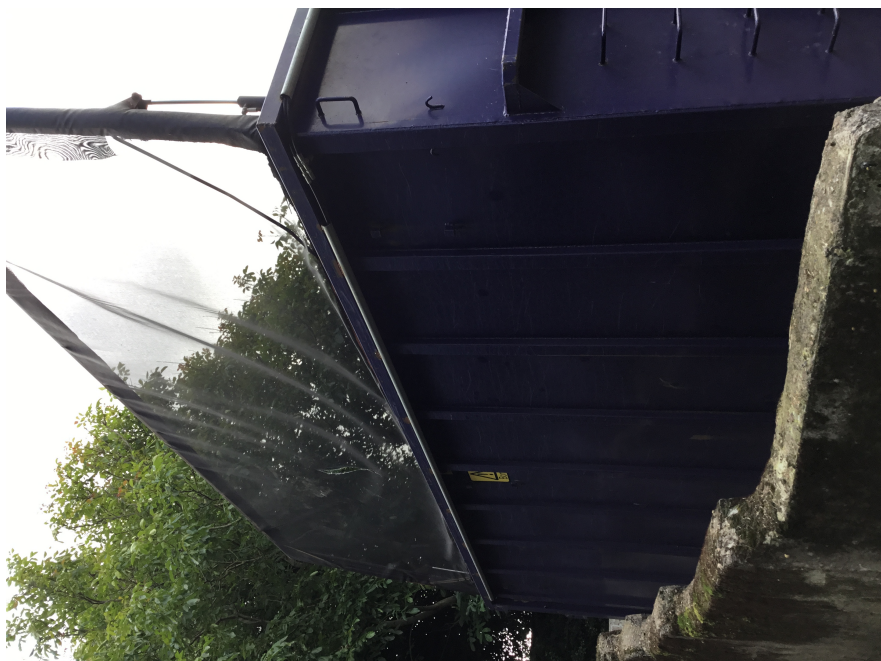
Møddingsplads, afløb og sidebegrænsning	Afløb og sidebegrænsning var ok på begge pladser.
Møddingsplads, overdækning	De to containere havde begge et låg, som så ud til at bestå af en form for net. Låget på containeren på den nordlige plads havde også en stor flænge. Det blev derfor drøftet med den driftsansvarlige, at møddinger skal være overdækket med vand- og lufttæt materiale, jf. husdyrgødningsbekendtgørelsen § 15, stk. 1. Den driftsansvarlige forklarede, at de plejer at få nogle containere, som har et fast låg, der kan åbnes når de fylder containerne, men disse er til reparation på nuværende tidspunkt, så derfor har de fået de andre. Han ville kontakte dem der leverer containerne og høre om og hvornår de kan få de andre tilbage. Grundet bestemmelserne i husdyrgødningsbekendtgørelsen, blev det aftalt at de sørger for at bede leverandøren om at give dem containere med et fast låg fremover.

Håndhævelse Dato	18-07-2024
Håndhævelsetype	Aftale
Status	Meddelt
Efterkommet Dato	
Bemærkning	Containere til opbevaring af mødding skal have en vand- og lufttæt overdækning.
