## Tilsynsrapport til offentliggørelse

Virksomheder  
J.nr. 2021 - 4999  
Ref. Sujuh / Anlhh  
Dato: 13. december 2024

| Virksomhedens navn | Zodiak Havnesedimentdepot |
| Baggrunden for tilsynet | Basistilsyn |

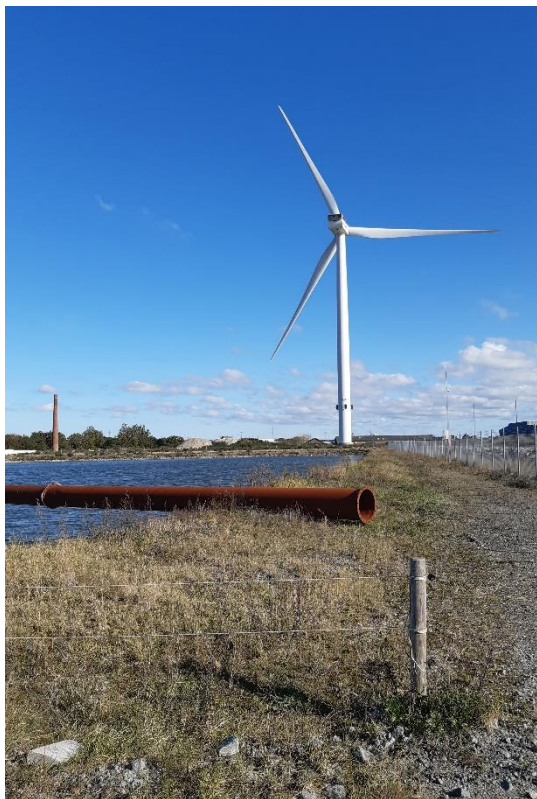
Deponiet er indhegnet med trådhegn og afmærket tydeligt med fareskilte i henhold til gældende vilkår (foto 1-3).

Foto 1: Indgang til deponiet, set fra deponiets sydøstlige hjørne i retning mod nordøst. Indhegning af havneareal ses til højre (øst). Trådnet omkring deponiet ses i forgrunden.

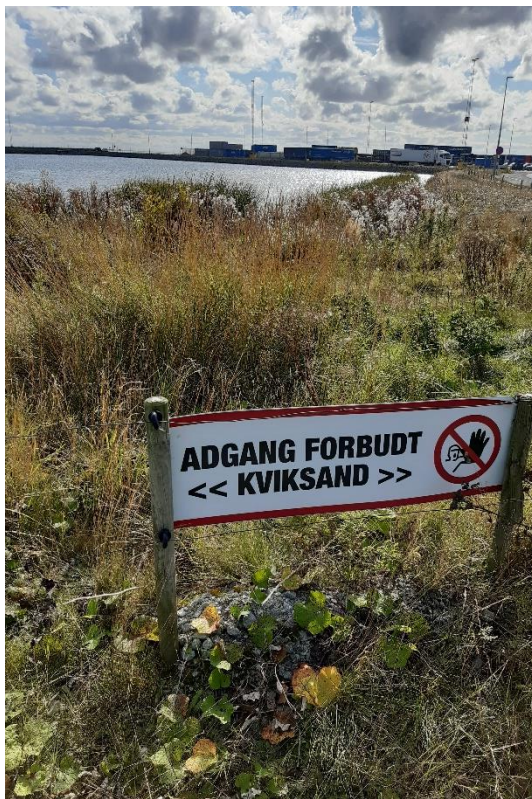
Foto 2: Fareskiltning omkring deponiet.

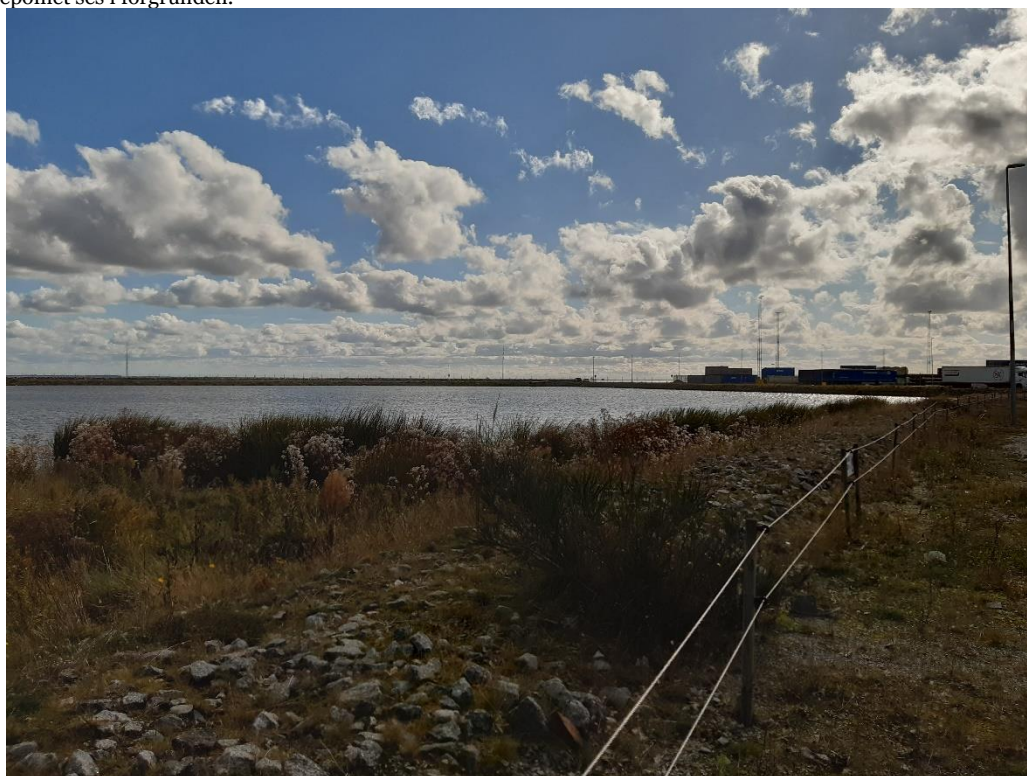
Foto 3: Trådhegn langs deponiets vestlige dige, som grænser op mod havneareal.

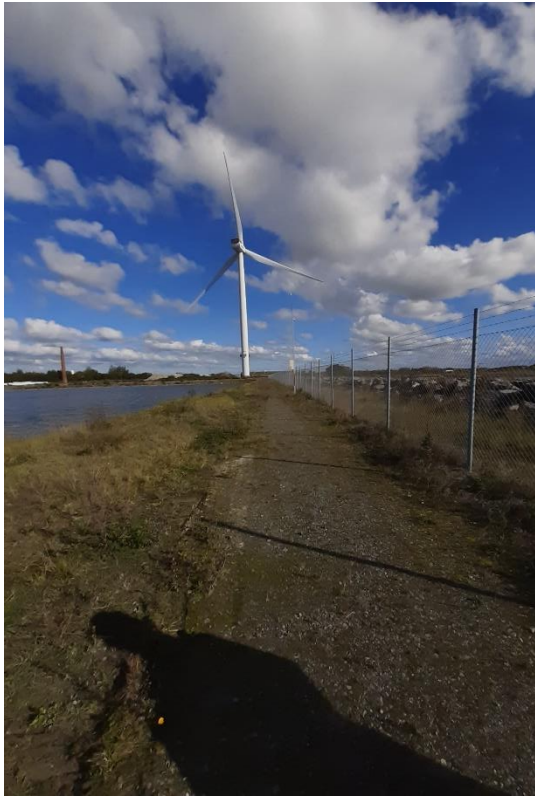
Digerne blev besigtiget ved tilsynet (Foto 4-14).

Foto4: Deponiets sydøstlige dige, der grænser op mod Vadehavet. Billede taget fra sydøstlige hjørne mod nord.

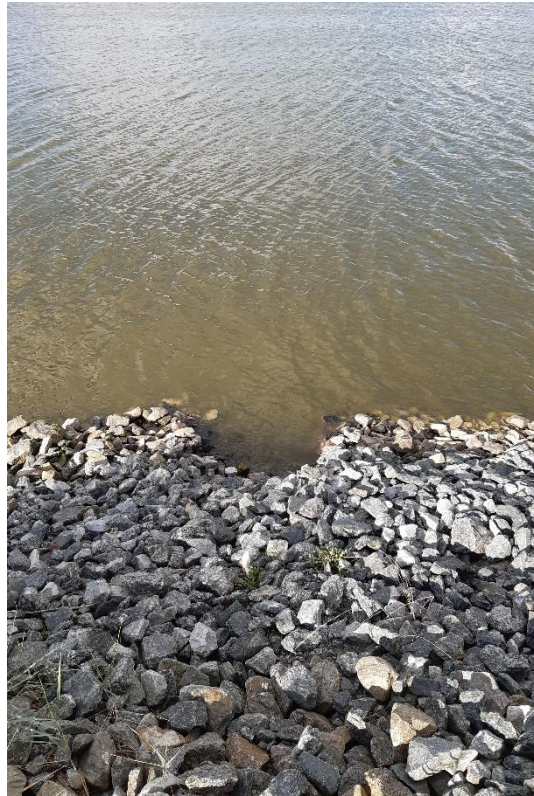
Langs indersiden af det nordlige dige (mod brakvandsområde) og østlige dige (mod Vadehavet) bemærkedes ridser/render i dækstenslaget (Foto 5 og 6). Kystdirektoratet oplyste, at udsivning gennem deponiets diger har vist sig lavere end beregnet ved anlæggelse af deponiet. Langs indersiden af deponiets diger er anlagt en filterdug, hvis funktion udelukkende er at holde på sandet. Uden på filterdugen er lagt dæksten. Kystdirektoratet vurderer, at den lave udsivning fra deponiet kan skyldes tilstopning af filterdugen. For at afhjælpe problemet med den lave udsivning, har Kystdirektoratet udført ridser i filterdugen med skovl. Renderne i dækstenslaget stammer herfra. Kystdirektoratet vil udbedre dækstenslaget snarest.

Kystdirektoratet oplyste på tilsynet og igen ved efterfølgende drøftelser, at filterdugen udelukkende har den funktion at holde på sandet i digerne og ikke er af betydning for udsivningen fra deponiet. Filterdugen indgår således ikke i den miljøkonsekvensvurdering af deponiets udsivning, der ligger til grund for miljøgodkendelsen af deponiet.

Ligeledes vurderer Kystdirektoratet ikke, at de udførte ridser i filterdugen vil give anledning til øget erosion af deponiets diger. Digernes tilstand vil dog fortsat følges ved regelmæssig inspektion.

Foto 5: Stensætning langs indersiden af det østlige dige, hvor der er udført ridser i tekstildug. Billede taget fra østligt dige ind mod deponi.

*Miljøstyrelsen bemærker, at Kystdirektoratet skal fremsende fotodokumentation for udbedringer af dækstenslaget. Fotodokumentationen bedes fremsendt senest d. 6. december 2024.*

1. Kystdirektoratet skal senest d. 6. december 2024 fremsende fotodokumentation, der viser, at udførte ridser i dækstenslaget på indersiden af deponiets diger er udbedret. *Kystdirektoratet har efterfølgende, d. 4. december 2024, oplyst, at dækstenslaget på indersiden af digerne er blevet udbedret, samt fremsendt fotodokumentation herfor.*
2. Affald skal løbende fjernes fra deponiet. Kystdirektoratet bedes senest d. 6. december 2024 fremsende fotodokumentation for, at det på tilsynet observerede affald er fjernet fra deponiet. *Kystdirektoratet har efterfølgende, d. 4. december 2024, oplyst, at affald er fjernet og fremadrettet løbende vil fjernes fra deponiet, samt fremsendt fotodokumentation herfor.*

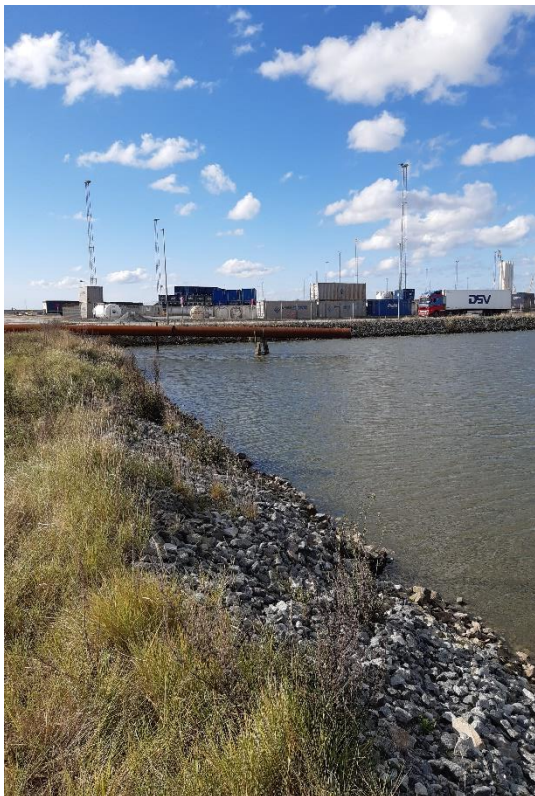
Foto 6: Stensætning langs indersiden af det østlige dige, hvor der er udført ridser i tekstildug. Billede taget fra østlige dige i retning mod havneareal syd for deponi.

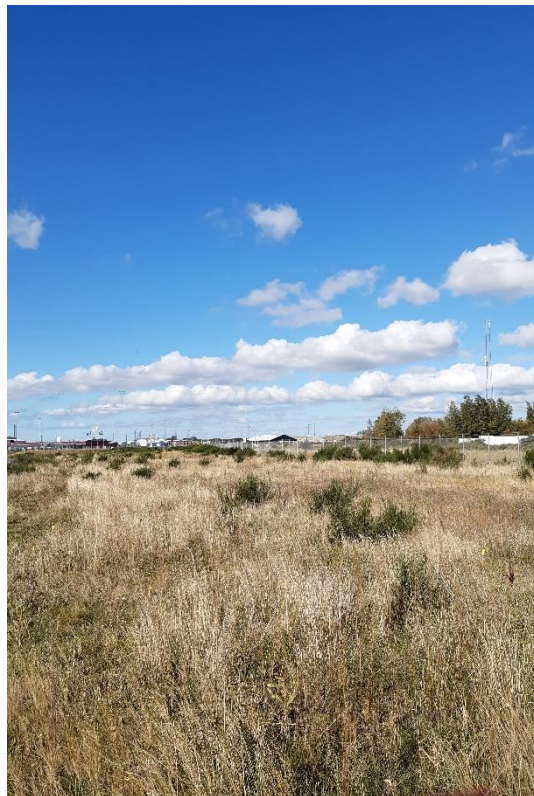
Deponiets diger er tilvokset med naturlig vegetation (Foto 7, 8 og 11).

Miljøstyrelsen vurderer, at nuværende omfang af vegetationen ikke er til hinder for kontrol med og vedligehold af digerne. *Miljøstyrelsen bemærkede, at såfremt vegetationen fremover får et omfang, der forhindrer tilstrækkelig kontrol med digernes tilstand, skal vegetationen begrænses.*

Foto 7: Deponiets nordøstlige dige, der grænser op mod brakvandsområde mode nord. Billedet er taget i retning mod nordvest.

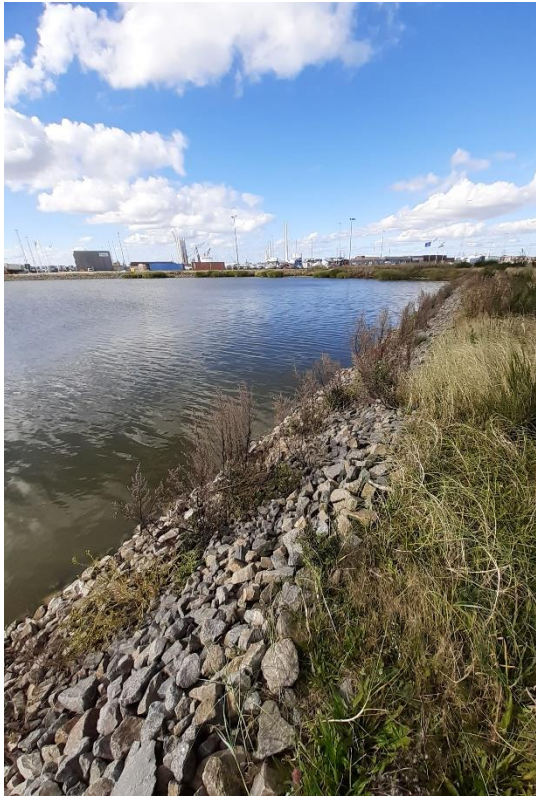
Foto 8: Stensætning langs indersiden af det nordøstlige dige. Billedet taget fra østlige ende af diget i retning mod nordvest.

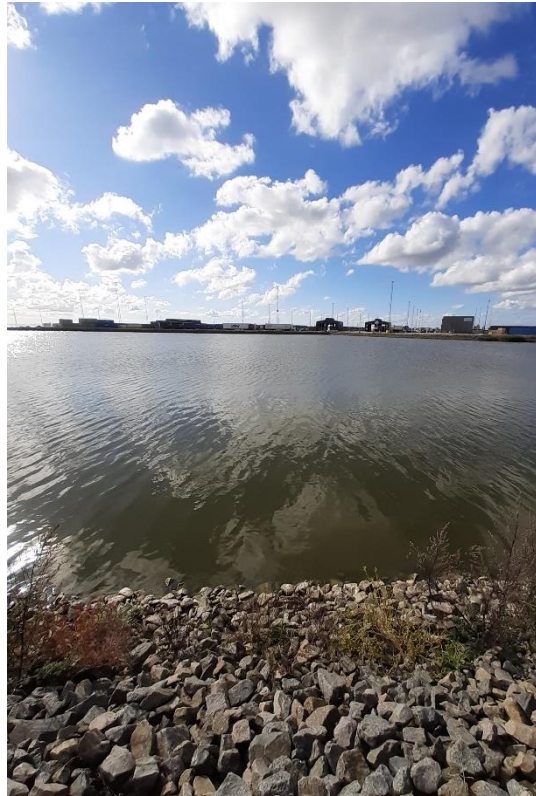
Foto 9: Stensætning langs indersiden af det nordøstlige dige. Billedet taget fra diget i retning mod deponiets sydvestlige hjørne.

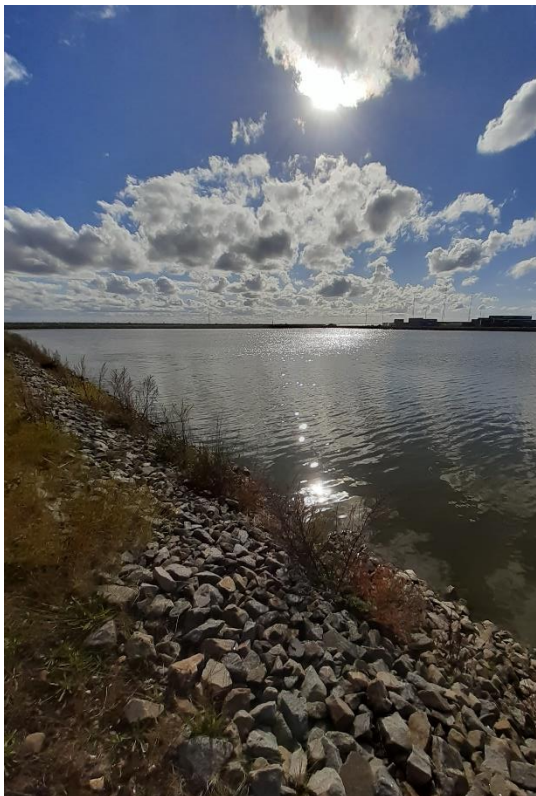
Foto 10: Stensætning langs indersiden af det nordøstlige dige. Billedet taget fra digets vestlige ende i retning mod sydvest.

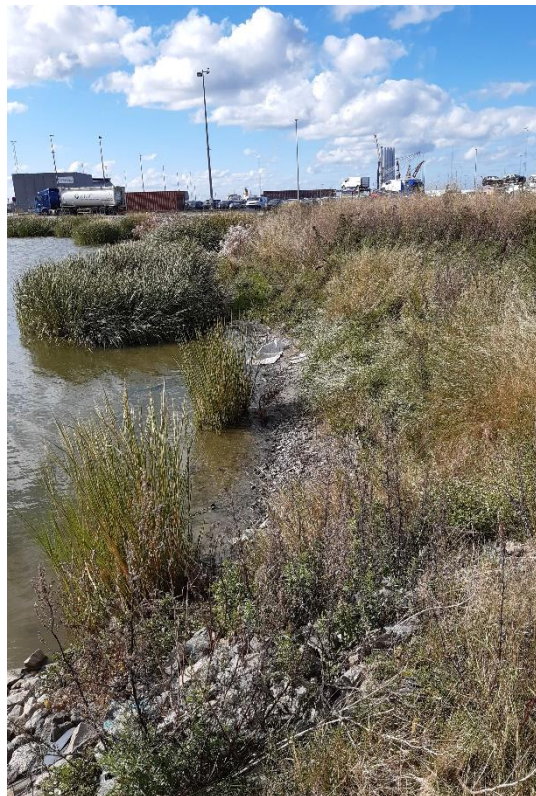
Langs indersiden af deponiets nordvestlige dige er ikke etableret stensætning. Herfra foretages deponering med dumper, såfremt denne deponeringsmetode benyttes.

Langs indersiden af deponiets nordvestlige dige blev observeret affald i kanten af deponiet (Foto 11). Kystdirektoratet oplyste, at der er tale om affald fra omkringværende havnearealer, som føres til af vinden.

Foto 11: Indersiden af deponiets nordvestlige dige, hvorfra der er mulighed for deponering via dumper. Billede taget fra deponiets nordligste hjørne i retning mod sydvest.

*Miljøstyrelsen bemærker, at affald skal fjernes løbende fra deponiet.*

*Kystdirektoratet bedes senest d. 6. december 2024 fremsende fotodokumentation for, at det på tilsynet observerede affald er fjernet fra deponiet.*

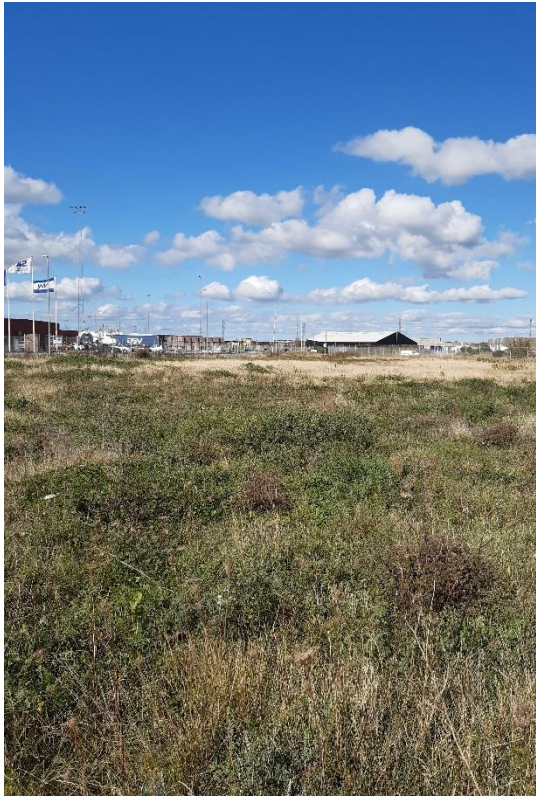
Foto 12: Deponiets nordvestlige område. Billede taget i retning mod nordvest.

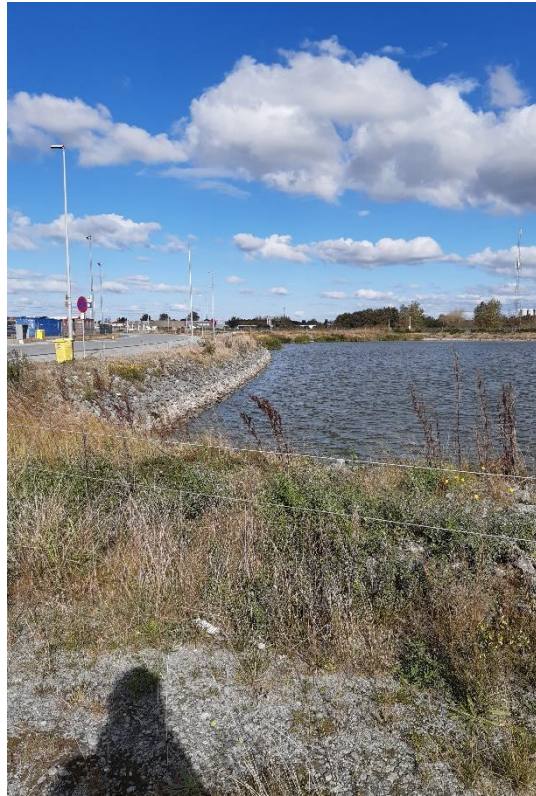
Foto 13: Billede taget fra deponiets sydvestlige hjørne i retning mod nord/nordvest. Stensætning ses langs indersiden af deponiets vestlige dige, som grænser op mod havneareal.

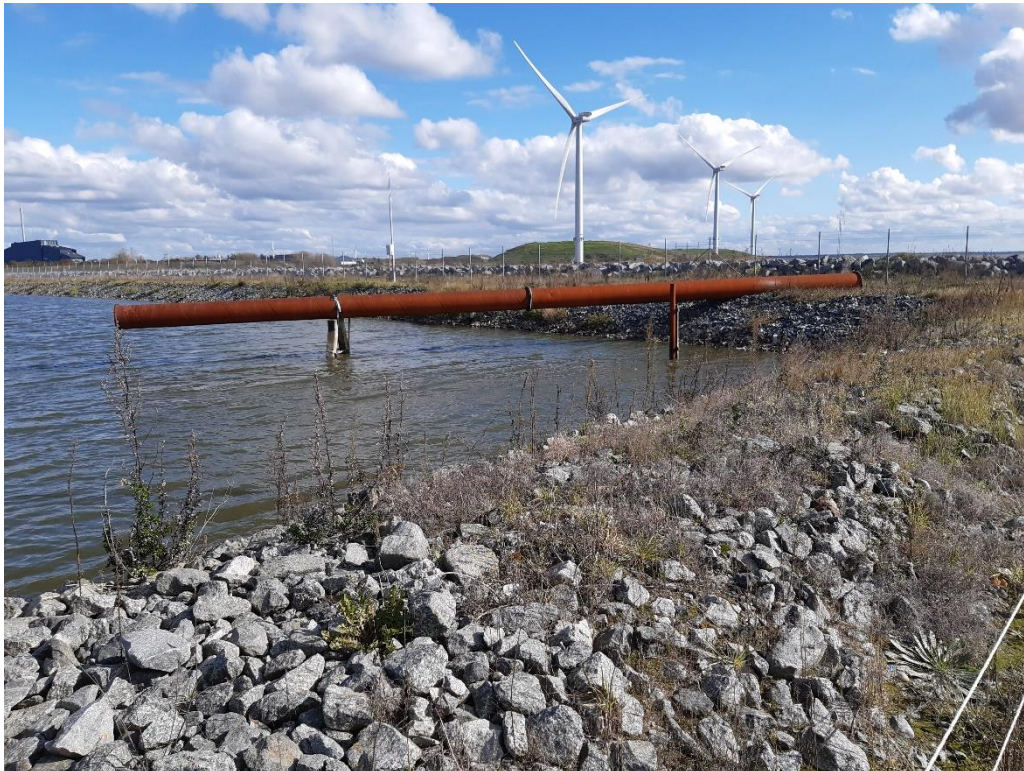
Kystdirektoratet får aflæst vandstand hver 14. dag via fast målepind i deponiet (Foto 14).

Foto 14: Billede af permanent ende af indspulingsrør i deponiets sydøstlige hjørne. Billedet er taget fra det sydvestlige dige i retning mod nordøst. Foran indspulingsrør ses fast målepind til aflæsning af vandstand.

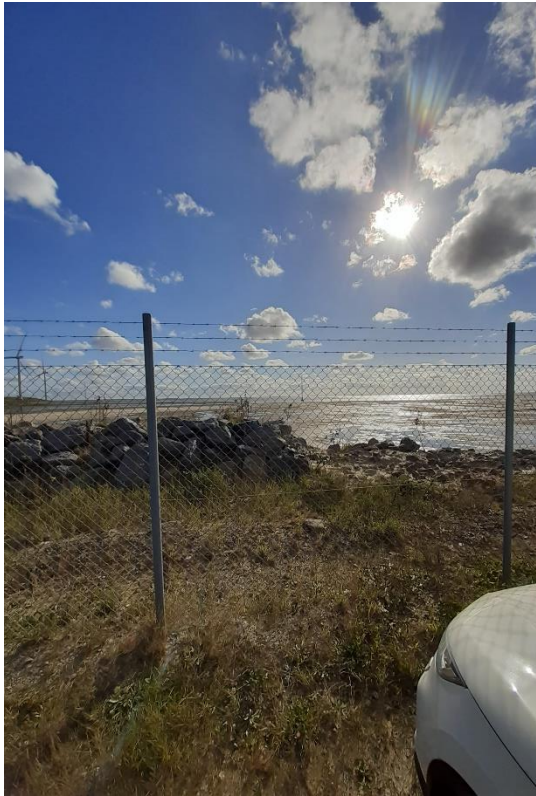
Vand fra deponiet udsives gennem det nordøstlige dige til brakvandsområde nord for deponiet og gennem det sydøstlige dige til Vadehavet øst for deponiet. Langs deponiets sydøstlige dige er påbegyndt opfyld til udvidelse af Esbjerg Havn (Foto 15). Miljøstyrelsen spurgte på tilsynet til, hvorledes havneudvidelsen vil påvirke udsivning fra deponiet.

Foto 15: Foto af området øst for deponiet, der er under opfyld i forbindelse med udvidelse af Esbjerg Havn.
