Tilsynsbrev og rapport for prioriteret landbrugstilsyn den 11-11-2020 på ejendommen:

Stenbjergvej 10
6880 Tarm

Tilsynsbrev

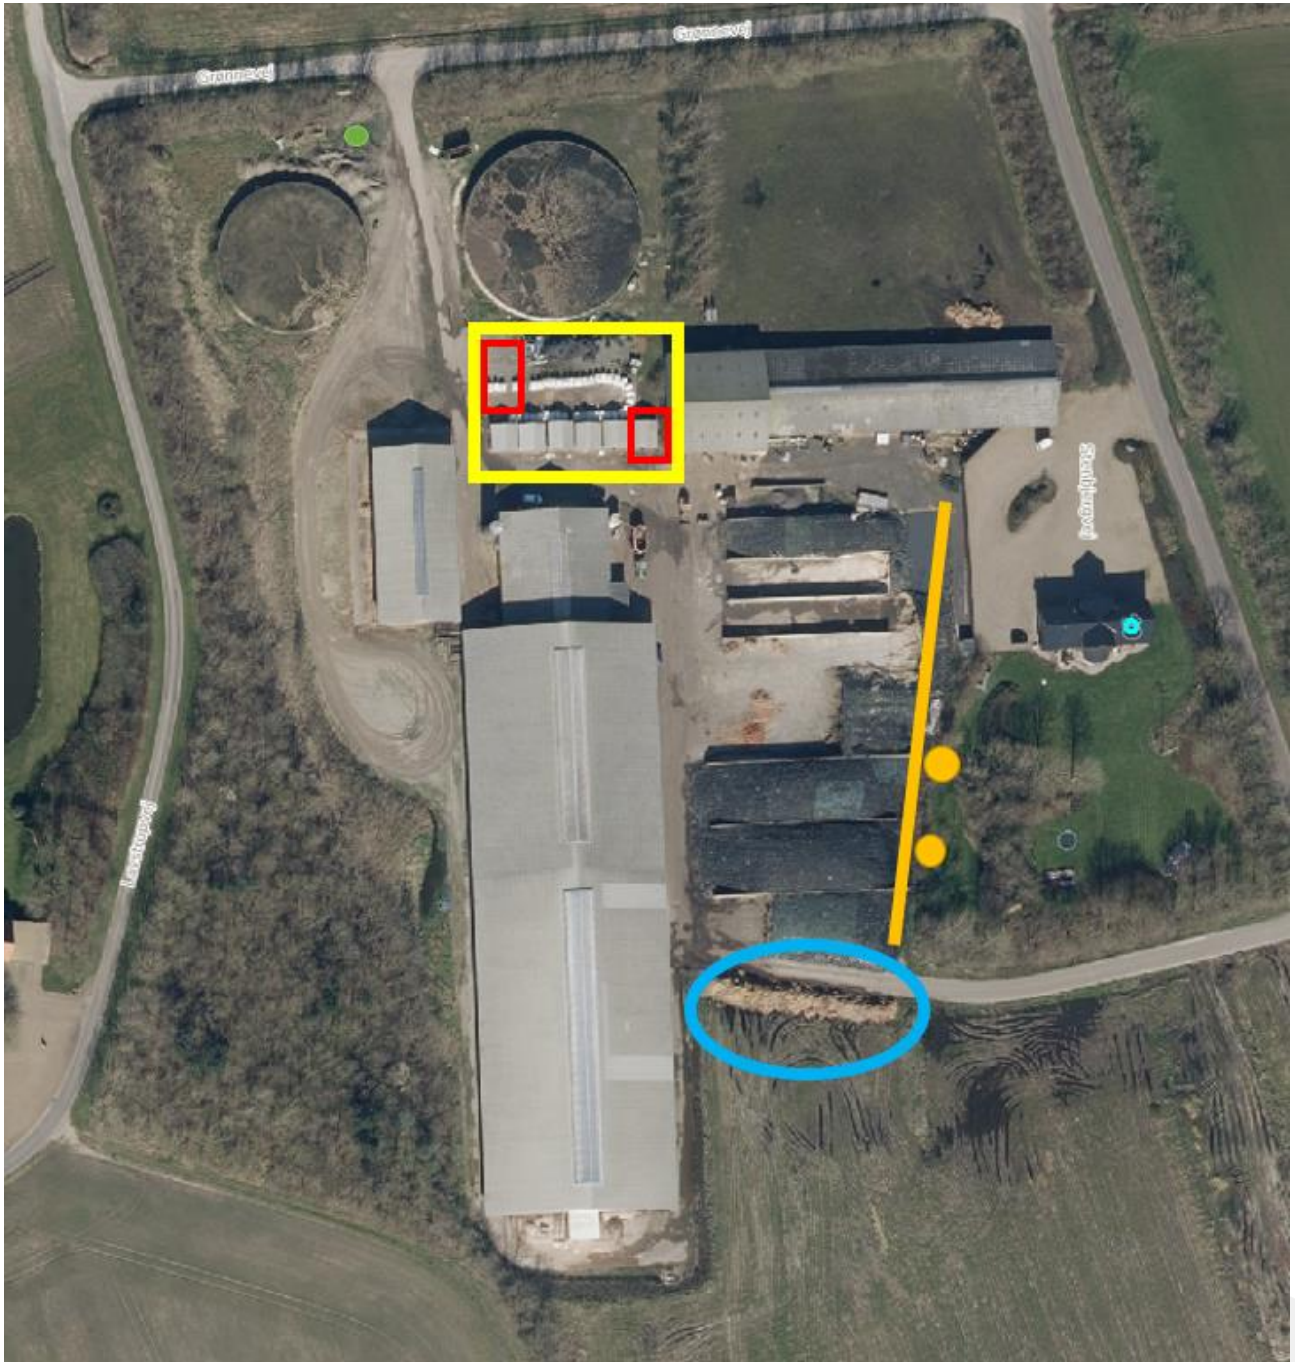
Bilag 1

- Enkelte kalvehytter (markeret med røde firkanter på bilag 1) står enten ikke på fast bund eller står på fast bund, men hvor bundens fald ikke er mod korrekt afløb.

Kontrolpunkt	Tilsynskommentar
Ensilageplads/silo (afløb, randzoner mv)	<p>Ensilagesiloer:</p> <p><u>Mod øst</u> (markeret med orange streg på bilag 1):</p> <ul style="list-style-type: none">- Ældre køresiloer: Det var ved tilsynet ikke muligt at se, om der er etableret korrekt bund, da der ligger ensilage på pladsen. Bunden skal være "fast bund" = enten asfalt eller beton.- Der er i gamle + nyere ensilagesiloer ikke korrekte afløbsforhold eller murafrænsning mod øst. <p><u>Vurdering:</u></p> <p>Der skal enten:</p> <ul style="list-style-type: none">- etableres "bagmur", der er minimum 1 meter høj <i>eller</i>- 2 meter fri randbelægning med 3 % fald ind mod siloen, hvor der fra laveste punkt er afløb til opsamling/udsprinklingsanlæg. <p><u>Mod øst</u> (markeret med 2 orange cirkler på bilag 1):</p> <p>Der er ved tilsynet set 2 drænbrønde (øst for ensilagesiloer, ind mod have), som ifølge ejer fører til udsprinklingsanlæg. Brøndene er ikke placeret korrekt, da de ikke er placeret inde på fastbund, og det var ikke muligt at vurdere, om afløbene førte til udsprinkling. Afløbene må IKKE føre til dræn.</p>

Kontrolpunkt	Tilsynskommentar	Antal ved tilsyn
Kompost - overdækning, saft, afstand mv.	<ul style="list-style-type: none"> - Dybstrøelse i markstak (langs kørevej ved ensilagesiloer, blå cirkel på bilag 1) er ikke overdækket med plastik og har ikke et tørstofindhold på mere end 30%. - Af luftfoto ses det, at der på dybstrøelsens nuværende placering også var dybstrøelse i foråret. <p><u>Vurdering:</u> For at dybstrøelse/kompost må ligge i markstak kræver det, at tørstofindholdet er større end 30 %, og at det er komposteret i stald/møddingsplads i minimum et par måneder.</p> <p>Dybstrøelsen skal altid være overdækket med plastik - uanset om det ligger på møddingsplads eller i markstak. En møddingsplads skal have afløb til gylle - ikke til udsprinklingsanlæg.</p> <p>Der skal gå 5 år mellem dybstrøelse i markstak placeres på det samme areal.</p>	1

Kontrolpunkt	Tilsynskommentar
Afløbsforhold	<p>Ved indkørsel fra Grønnevej er der etableret en brønd (grøn cirkel på bilag 1), der ifølge ejer er til restvand fra køreveje mellem stalde.</p> <p>Fra brønden er der ved tilsynet ved at blive etableret en pumpe. Pumpen skal pumpe spildevandet til opsamlingsbeholder, der anvendes til udsprinklingsanlægget. Herfra bliver det fremadrettet udsprinklet.</p>
Udsprinkling af restvand	<p>Udsprinklingsanlægget har ikke et korrekt "udsprinklingshoved". Restvandet bliver pumpet ud, så der fare for afstrømning til dræn og vandløb. Der er ikke afgrøder på arealet den følgende vinter.</p> <p><u>Vurdering:</u> Der skal monteres udsprinklingsdyse på hydranten, så restvand fordeles over et større areal.</p> <ul style="list-style-type: none"> - Der skal jævnligt skiftes mellem de 3 hydranter. <p><u>Fra Landbrugets Byggeblad om "Udsprinkling af ensilagesaft og restvand":</u></p> <ul style="list-style-type: none"> - Udbringning af ensilagesaft og restvand må ikke give anledning til unødige gener. - Udbringning af ensilagesaft og restvand må ikke udbringes på en måde og på sådanne arealer, at der er fare for afstrømning til vandløb, herunder dræn, søer over 100 m2 og kystvande. - Udbringning af ensilagesaft og restvand på vandmættet, oversvømmet, frossen eller snedækket jord er ikke tilladt.

- **Kalveplads/Møddingsplads skal have en funktionel pumpe, der pumper møddingsvand op i gyllebeholder**
- **Kalvehytter skal stå på fast bund have samt have afløb til opsamlingsbeholder.**

- **Ensilagesiloer skal have fast bund og korrekt afløbsforhold mod øst (3 pct. fald mod afløb), hvis ikke der etableres en minimum 1 meter høj mur. Forholdende skal være udbedret inden 01-07-2021.**

- **Dybstrøelse i marstak skal være komposteret og have et tørstofindhold på mere end 30 %.**
- **Dybstrøelsen skal øjeblikkelig overdækkes med kompostdug eller lignende vandtæt materiale, eksempelvis plastik**
