## Tilsynsrapport til offentliggørelse

### Tilsynsrapport

| Virksomhedens navn | Havbundssedimentdepot Frederikshavn Havn |
| Baggrunden for tilsynet | Tilsyn nedlukning af spulefelt 3/Enhed 3 |

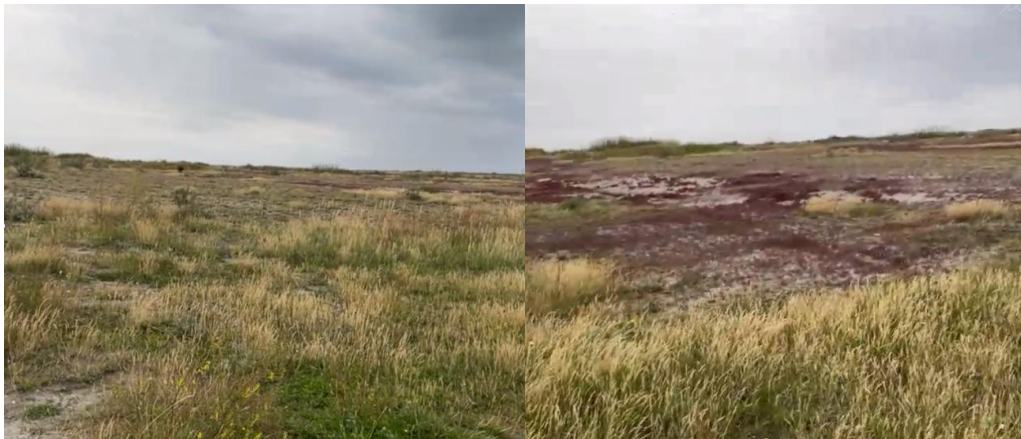
Tilsynet gav ikke anledning til nogen bemærkninger. Slutaftdækning fremstod som færdiggjort og uden sænkninger eller skred. Beplantning havde etableret sig siden sidste tilsyn. Diger fremstod som hele, der har ikke været indrapporteret brud eller forstyrrelser på

*Figur 1: Billeder fra tilsynet af Frederikshavn Havbundssedimentdepot billeder fra sydøstlig side mod midten af spulefelt 3*

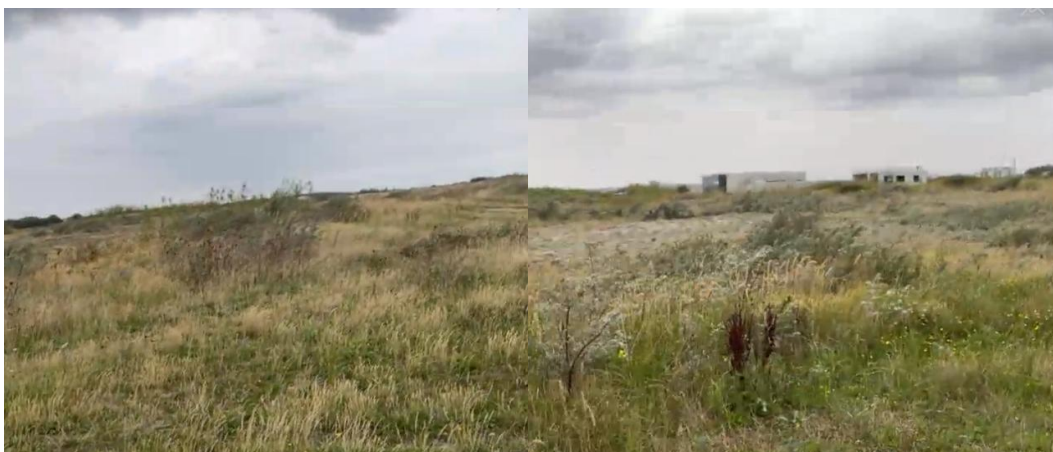
*Figur 2: Billeder fra tilsynet af Frederikshavn Havbundssedimentdepot billeder fra nordøstlig side mod midten af enheden*

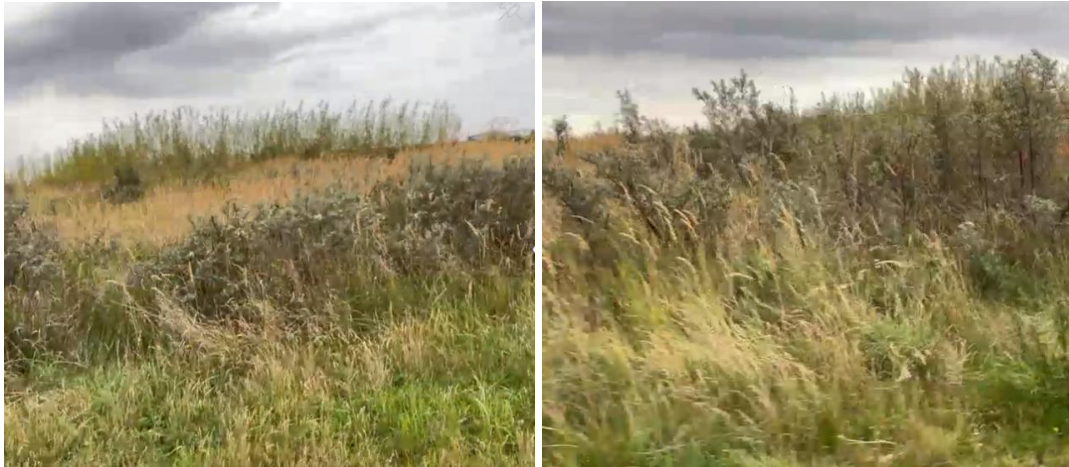
*Figur 3: Billeder fra tilsynet af Frederikshavns Havbundssedimentdepot billeder fra sydlig side mod skel i vest*

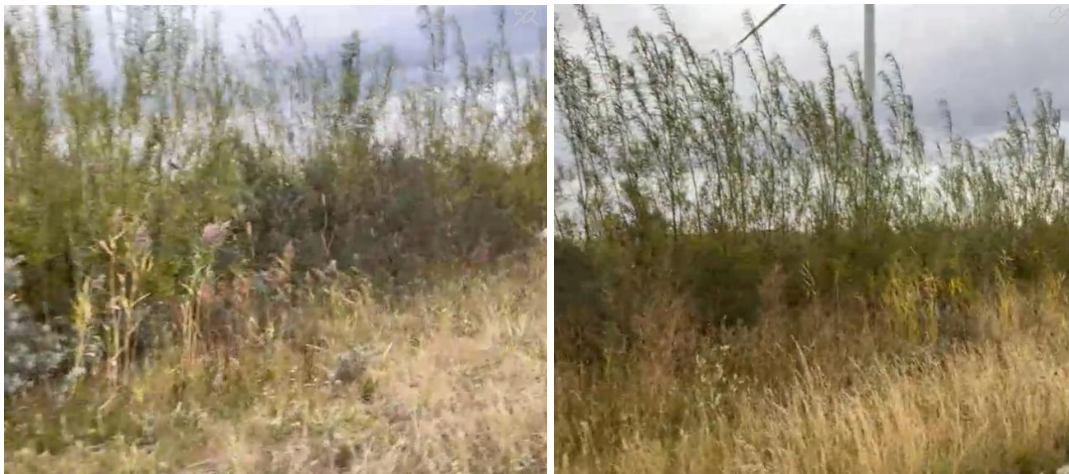
Som bilag til tilsynsrapporten er billeder fra tilsynet, dette viser slutaftdækning og plantevækst på spulefelt 3. Ved vejen langs med Spulefelt 3 ses et levende hegn, hegnet står i skellet til enheden. Interne og eksterne diger fremstod hele og uden skader, der fremgår heller ikke af billederne opstuvning af vand eller sætning af materiale/slutaftdækning.

*Figur 4: Billeder fra tilsynet af Frederikshavns Havbundssedimentdepot billeder fra vestlig side langs med vej, billederne viser skel ind til enheden.*

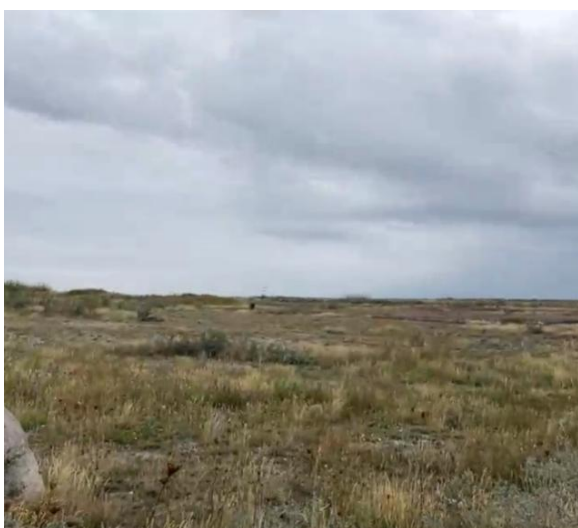
*Figur 5: Billede fra tilsynet af Frederikshavns Havbundssedimentdepot, billedet er taget ved indgangen til depotet i nordvestligt hjørne af spulefelt 3*
