MILJØ OG TEKNIK

Dato: 8. november 2016

Sagsid: 09.20.02-G01-16-16

Tilsynsrapport til offentliggørelse

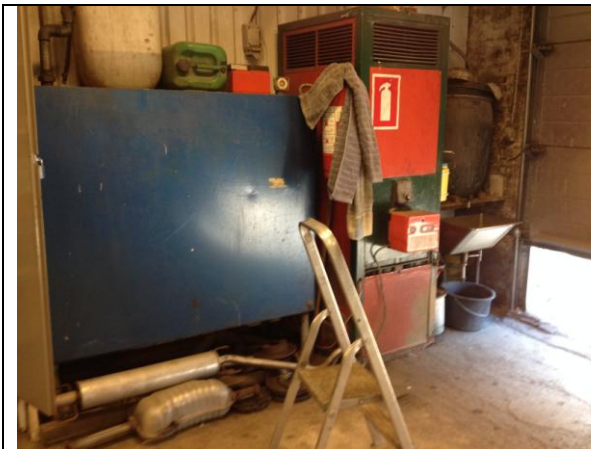
Opvarmes med oliefyrr. Har 1200 liter overjordisk olietank. Tank er placeret v. porten, som har opkant jf. foto 1.

Tanken er forsynet med tankmærke. Dette er overmalet og ikke muligt at aflæse. Tanken har været på værkstedet fra før Atlas Klubben lejede sig ind.

Foto 1 af overjordisk olietank til oliefyr

Det er kommunens vurdering, at værkstedet drives miljømæssigt forsvarligt. Det er aftalt, at klubben forsøger at få tanken identificeret, således at tankoplysninger kan aflæses. Kommunen har ingen oplysninger om tanken i BBR eller Weblager.

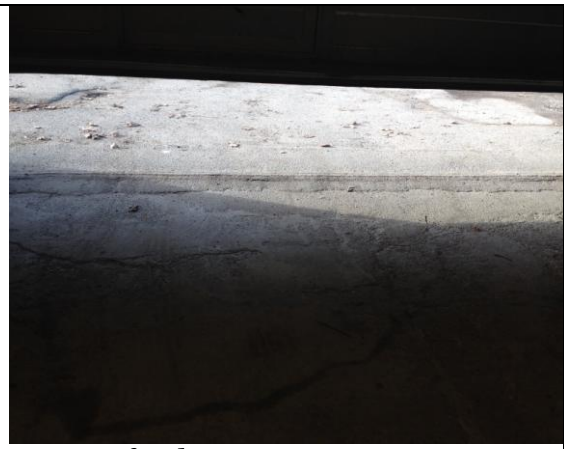
Ved den begrænsede påfyldning, og fordi der er opkant ud mod terræn jf. foto 2, vurderes risiko fra tanken ved spild at være begrænset. Der er ikke gulv afløb i værksted, som i tilfælde af spild, vil fungerer som opsamlingsbeholder.

Foto 2 af opkant v. porten

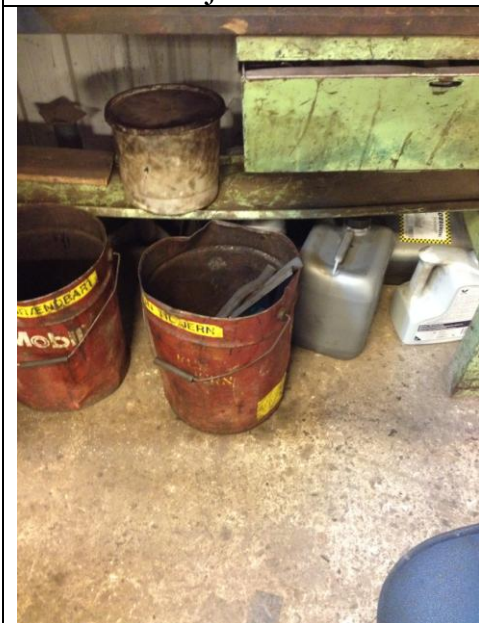
Foto 3 10 l spand til metal affald

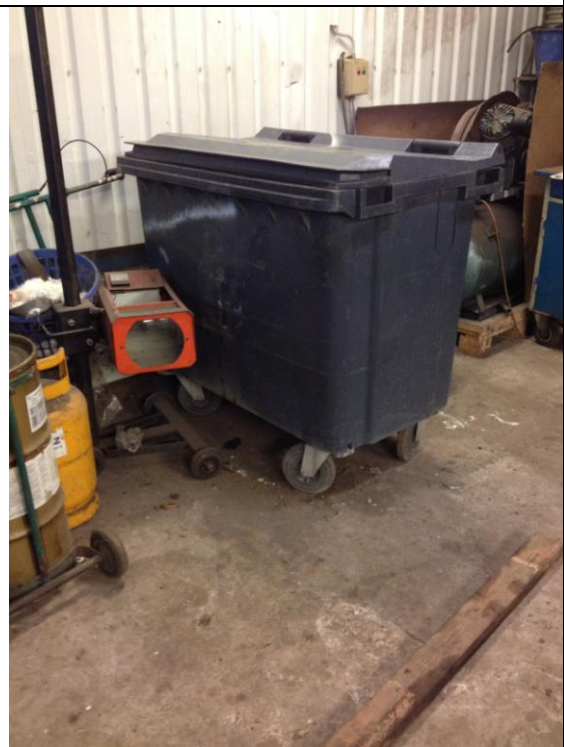
Foto 4 600 l vip container til småt brændbart

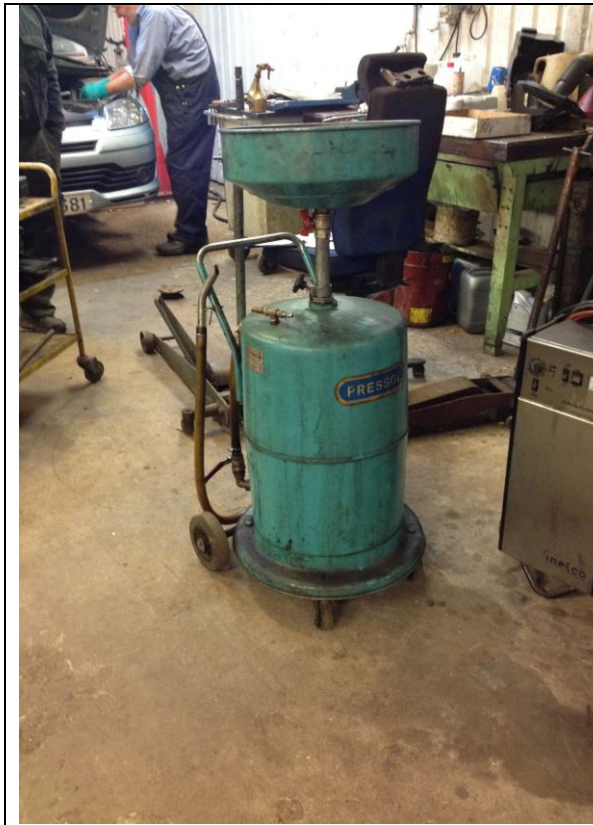
Foto 5 beholder til opsamling af olie mv.
