Geminor DK Hub East

Pacific Kaj 1

## Web Tilsynsrapport miljø

### Miljøtilsyn - Geminor DK Hub East, Pacific Kaj 1, 4600 Køge

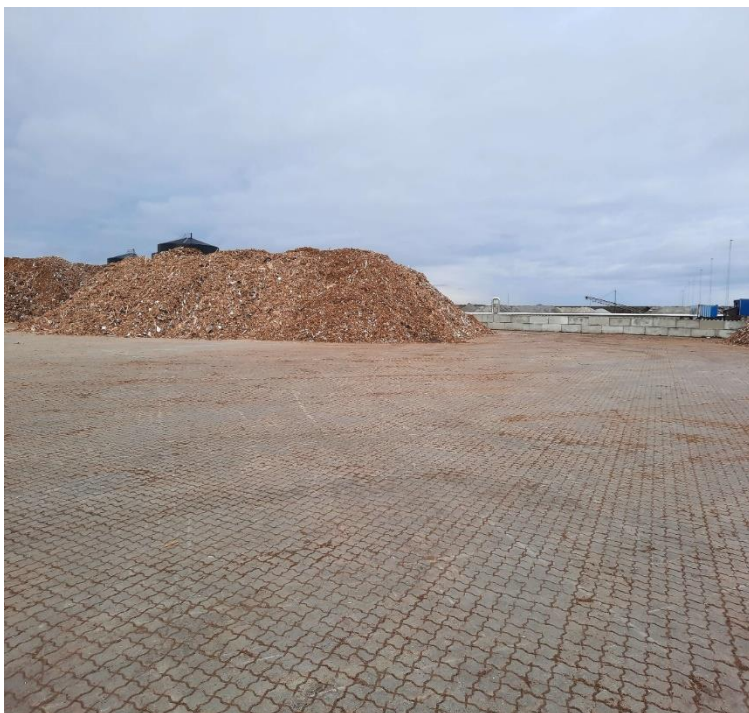
Oplag af træflis. Betonvæg ses i baggrunden. Bunkerne overholder højdekravet.

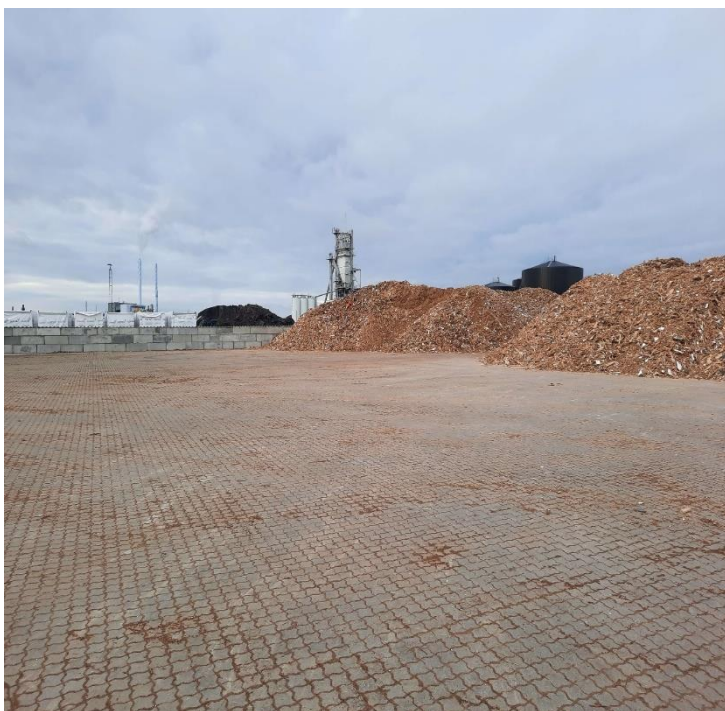
Ingen bemærkninger

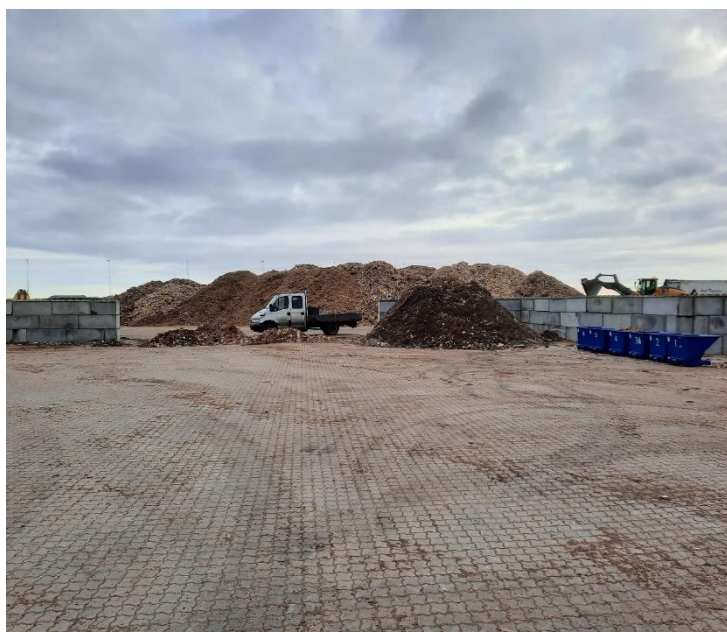
Kaj arealet udenfor matriklen anvendes til midlertidig oplag af flis til udskibning indenfor maksimalt 1 uge.

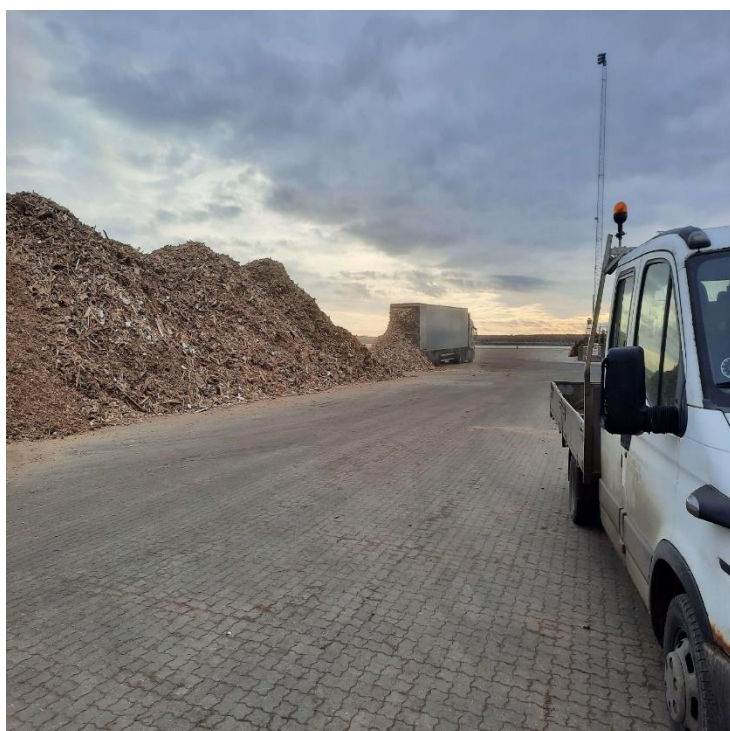
Aflæsning af træflis fra lastbil støver kun i begrænset omfang. Det aktuelle oplag er aflæsset på kajen, da det bliver udskibet indenfor 1 uge.

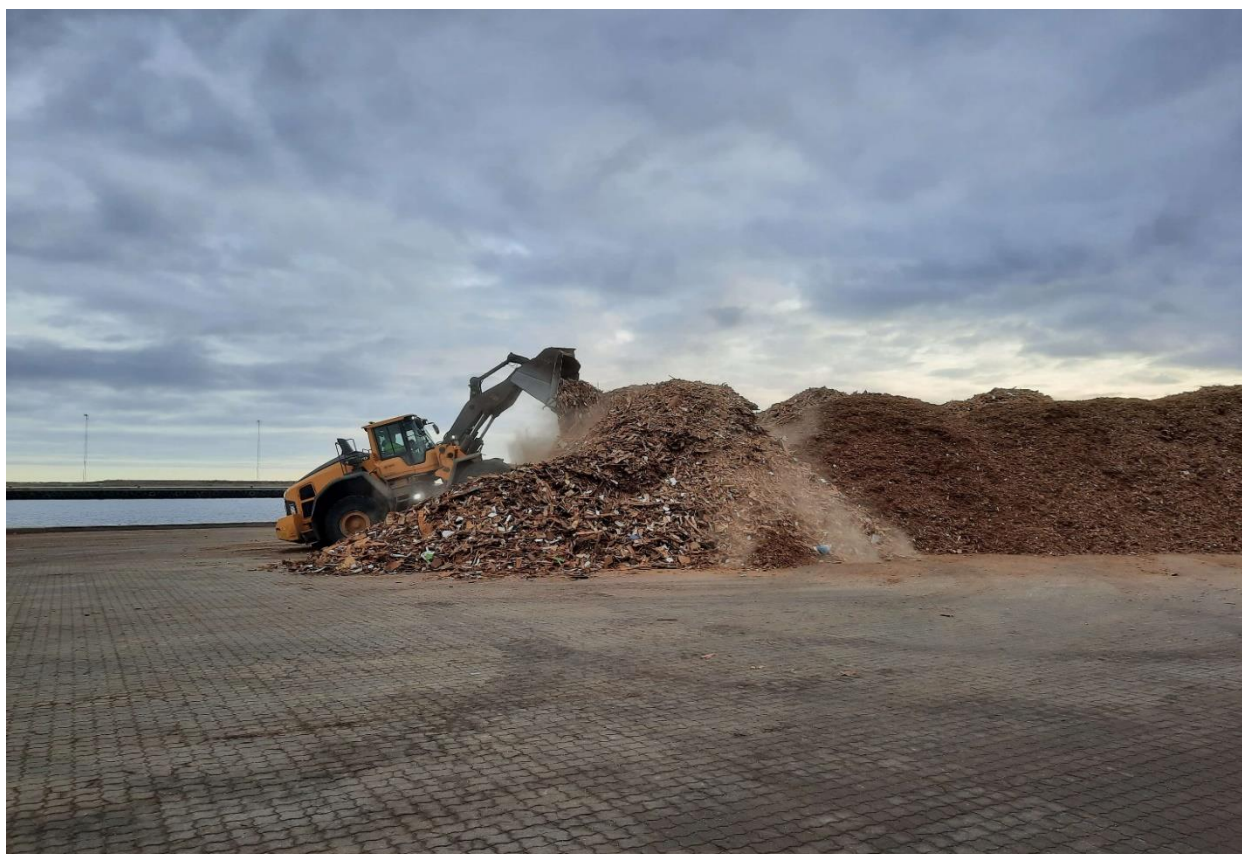
Håndtering af træflis støver lokalt under arbejdet, men ikke problematisk i området.

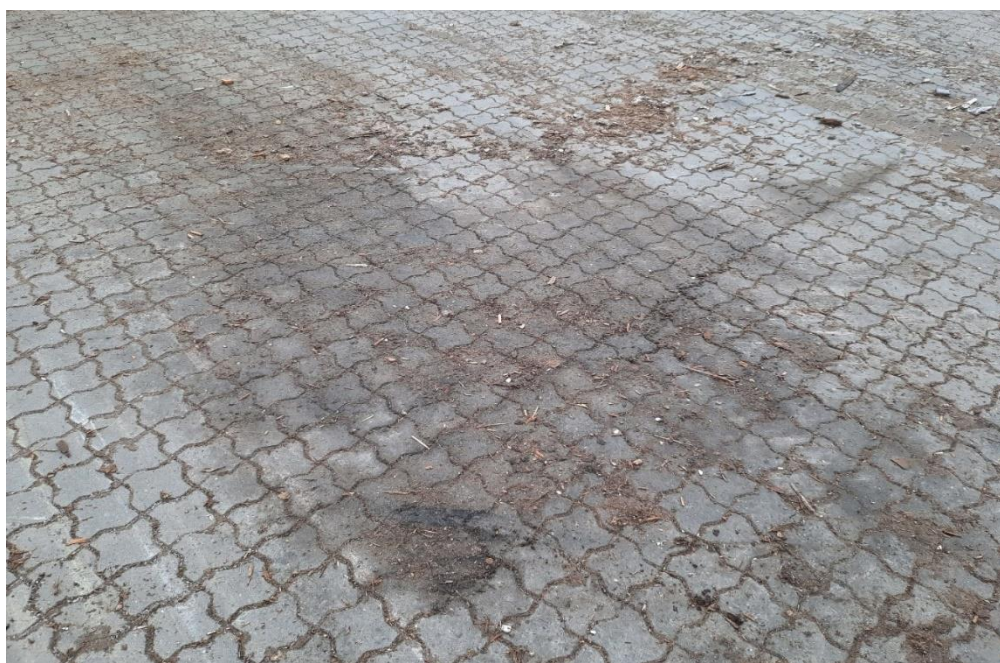
Jordforurening? Mørk plet ca. 1x1 meter på pladsen. Uvist om det er olie. Forholdet er besigtiget igen den 4/2 2022, hvor pletten ikke kunne genfindes.

26.01.2022	Henstilling	Geminor skal afklare om den mørke plet på pladsen er fra oliespild. Dette skal gøres ved at løfte mindst 2 x 3 sten og visuelt kontrollere gruset under. Køge Kommune, Miljø skal deltage i undersøgelsen, da den er visuel.	Afsluttet, se bemærkninger fra efterfølgende tilsyn udført den 4/2 2022
Tilsynet omfattede	Basis tilsyn med gennemgang af vilkår fastsat i miljøgodkendelserne og spildevandstilladelsen		
Jordforurening	Visuel kontrol af befæstede arealer. Se foto. En olielignende plet set, Ca 1x1 meter. Ved opfølgende tilsyn den 4/2 2022 blev pletten ikke genfundet, og sagen afsluttes derfor.

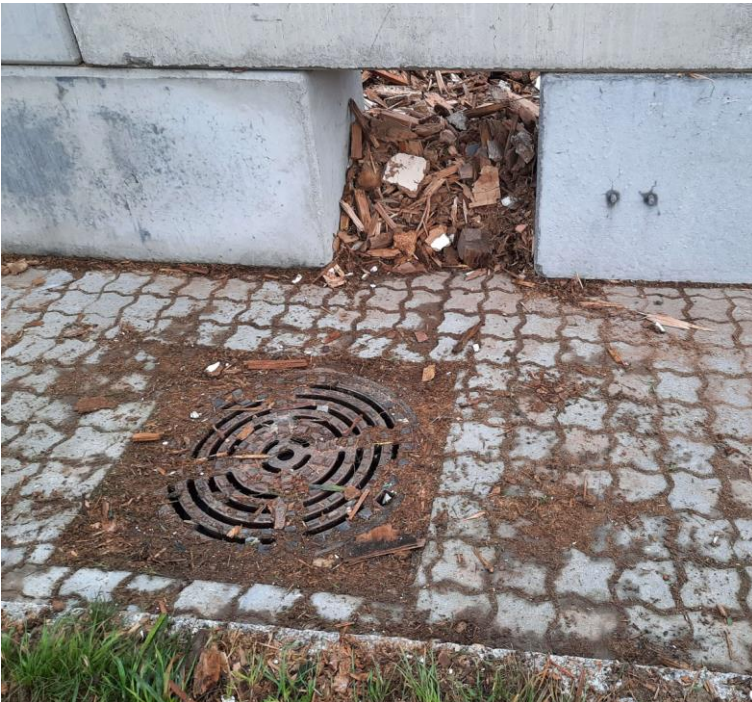
Betonvæggene er forsynede med huller til afledning af regnvand fra pladsen. Det er et obs punkt, at huller og riste skal friholdes for Affald for at fungere.

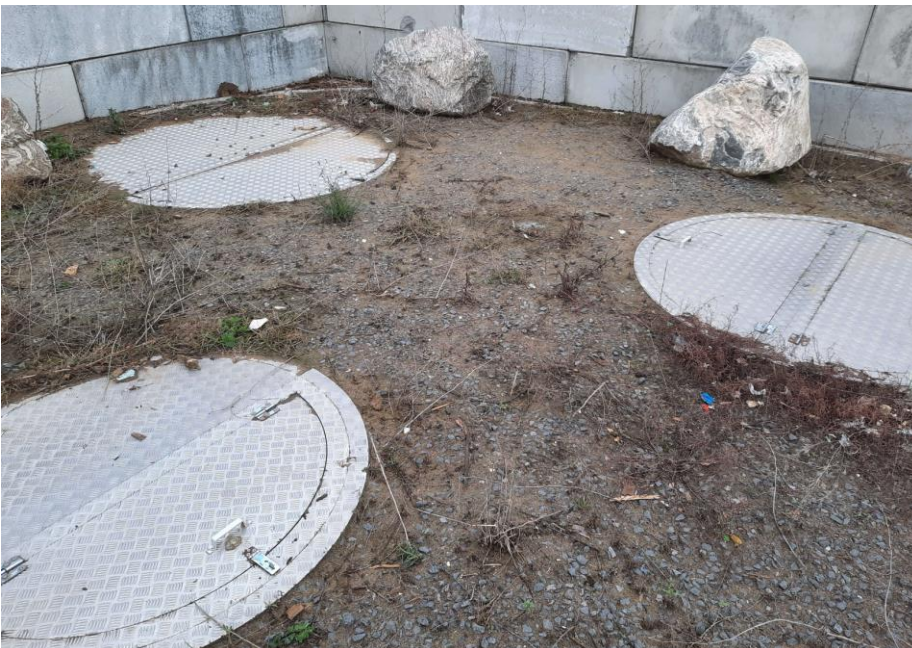
Spildevandstilladelsens vilkår 1.7 om at enhver målebrønd skal være tilgængelig for Køge Kommune er opfyldt. Der er adgang til alle brønde udenfor pladsens syd østlige hjørne.
