Tilsynsrapport til offentliggørelse

Virksomheder
J.nr. MST-1272-00661
Ref. TISCH/LOPED
Dato: 11. januar 2018

Virksomhedens navn	Mårum Losseplads
Virksomhedens adresse	Ny Mårumvej, 3200 Helsinge
CVR nummer	29188440
Virksomhedstype	5.4 Deponeringsanlæg >10 t/dag eller kap. >25.000 t
Tidspunkt for tilsynet	18.12.2017
Baggrunden for tilsynet	Basistilsyn
Varsling af tilsynet	Telefonisk d. 29. november 2017. Skriftligt d. 11. december 2017.
Deltagere fra virksomheden	Steen Larsen og Jens Peter Nørgård
Øvrige deltagere	Finn Sørensen fra GribVand
Tilsynet udført af	Tina Schmidt og Lone Grunnet
Tilsynet omfattede	Generel besigtigelse Drængrøft og overvågning af drængrøft Boringskontrol
Materiale udleveret	-

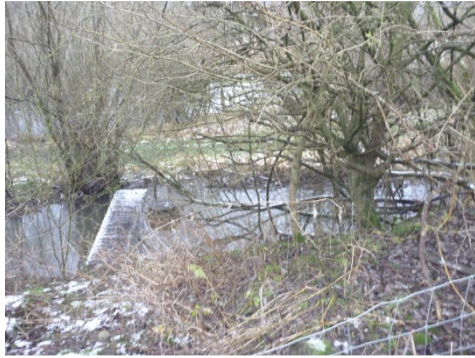
Drængrøften nedstrøms deponiet fremstod pænt oprenset i forhold til sidste tilsyn, se fig. 1. Vandstanden stod dog højt i drængrøften, formodentlig niveauet lige før pumpestart. Vandet fra drængrøften løber til en pumpebrønd, hvorfra det pumpes til perkolatbrønden i deponiet, se fig. 2, og bortskaffes til spildevandsforsyningsselskabet.

Fig. 1 Drængroft nedstrøms deponiet. Put-and-take søen ses i baggrunden

Virksomheden oplyste, at der generelt er en tendens til stigende vandstand i området, hvilket kan give problemer fremover med vand fra den tilstødende put-and-take sø til drængrøften og omvendt. Virksomheden skal forholde sig til dette.

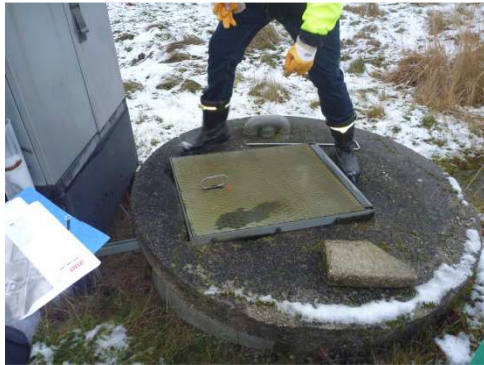
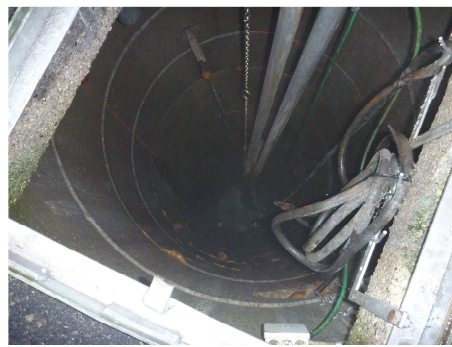
Der er i 2017 installeret nyt overvågningssystem for pumperne i perkolatbrønd og pumpen i pumpebrønden ved drængrøften. Virksomheden fremviste en log over alarmer i 2017. Der havde været to, som begge skyldtes dataopsamlingsfejl som følge af fejl hos TDC. Virksomheden oplyste, at der ikke har været problemer med overløb.

Fig. 2 Perkolatbrønd og målerskab

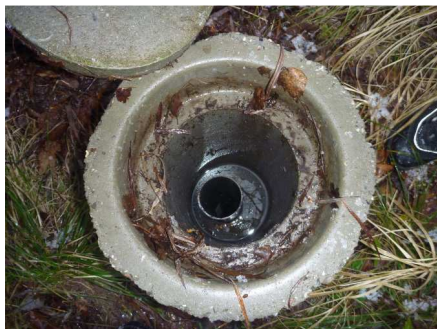
Boringerne omfattet af monitoringsprogrammet, dvs. DGU nr. 187.1399 (B1), 187.1400 (B2), 187.1465 (B6) og 187.1466 (B8), blev besigtiget. Alle boringer var beskyttet af en ydre brøndring med dæksel. Forerør i boringerne B1, B6 og B8 var alle med prop med lås samt forsynet med mærkat med DGU nr., oplysninger om pejlepunktsbeskrivelse, kote m.m., se fig. 4. Boring B2 var uden prop, mærkat og lås, se fig. 3. Virksomheden oplyste, at boringen var udstyret med nyt forerør, som ikke passede til de gængse propper.

Ifølge vilkår 1.8 i depotets gældende miljøgodkendelse skal monitoringsboringer sikres mod utilsigtet adgang til forerøret, f.eks. ved aflåselig hætte. Dette er ikke sikret i boring B2, hvorfor vilkår 1.8 indskræpes (indskræpelse sendes særskilt).

Fig. 3 Der var ikke prop og lås på forerør i boring B2

1. Del af vilkår 1.8 i gældende miljøgodkendelse om, at monitoringsboringer skal sikres mod utilsigtet adgang til forerøret, f.eks. ved aflåselig hætte, er ikke overholdt i boring B2 (DGU nr. 187.1400), og vilkåret indskærpes (særskilt brev).

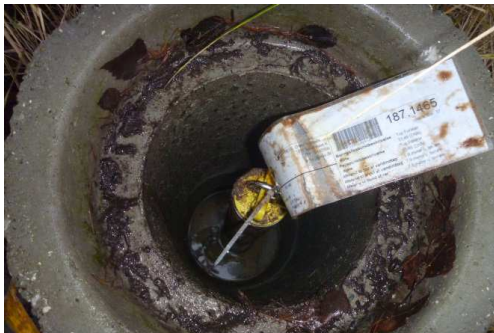
Fig. 4 De øvrige besigtigede boringer var alle forsynet med prop, lås og mærkat.
