## Tilsynsrapport til offentliggørelse

Virksomheder  
J.nr. MST-1272-01975  
Ref. LOBMA/inlth  
Dato: 2-11-2018

Virksomhedens navn	Randers Affaldsterminal
Virksomhedens adresse	Romalt Boulevard 64, 8960 Randers SØ
CVR nummer	29189668
Virksomhedstype	5.4 Deponeringsanlæg >10 t/dag eller kap. >25.000 t
Tidspunkt for tilsynet	11. sep. 2018
Baggrunden for tilsynet	Basistilsyn og kampagnetilsyn med grundvandsboringer samt test af brug af droner i forbindelse med fysiske tilsyn
Varsling af tilsynet	27-02-2018
Deltagere fra virksomheden	Søren Kristiansen (miljøkoordinator), Allan Asp Poulsen (driftsleder), Nils Tougaard (teamleder), Knud Birk(anlægskoordinator), Camilla Ytrup Nørlem (praktikant)
Tilsynet udført af	Louise Bjerregaard Madsen
Tilsynet omfattede	Kontrol med grundvandsboringer, oplag, modtagerkontrol på deponiet, belægninger, status for drift af recirkulationsanlæg
Materiale udleveret	Oversigtskort med placering af olieudskillere blev udleveret på selve tilsynet.

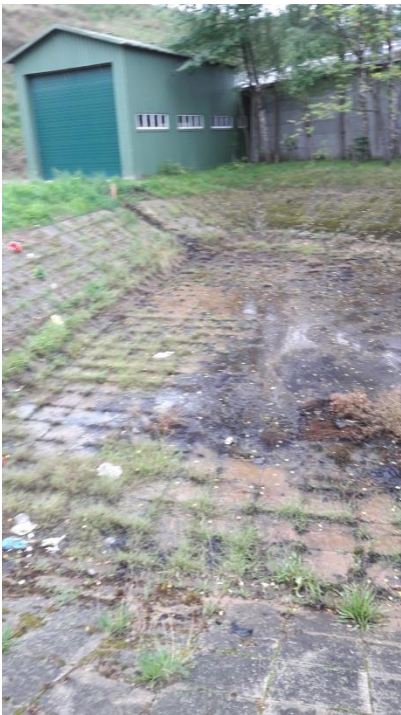
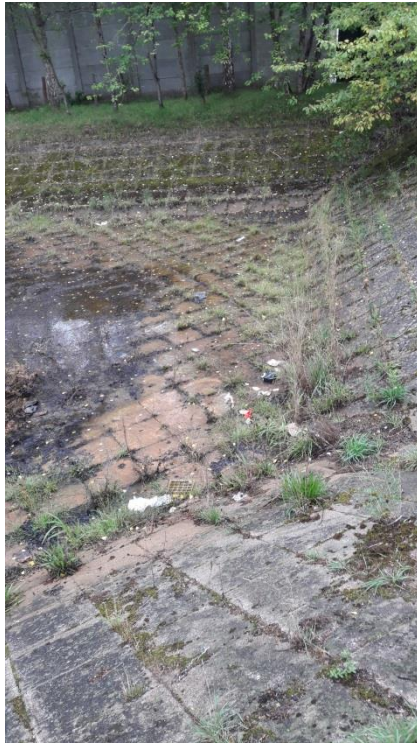
**Figur 1 Perkolatbassinet. Bassinet er udført med fliser med en membran nedenunder. Der var ikke vand i bassinet under tilsynet.**

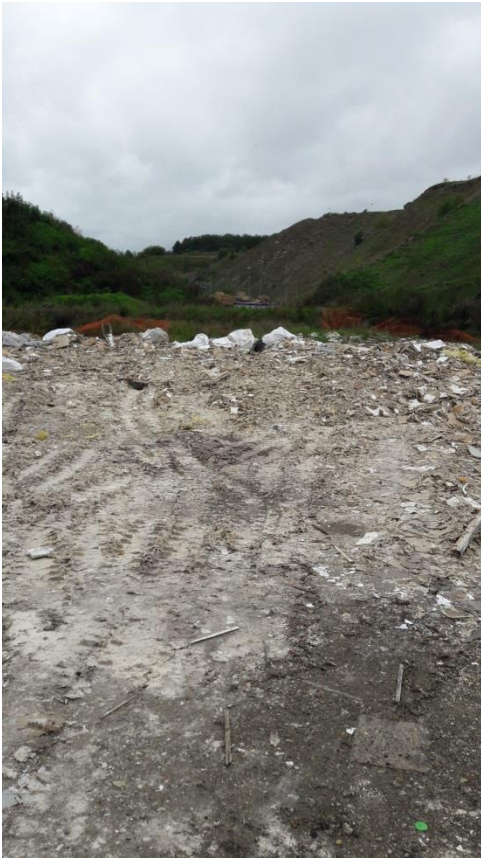
**Figur 2 PCB-cellen. Markeringsnettet, som føres op langs siden af PCB-cellen kan skimtes i baggrunden.**

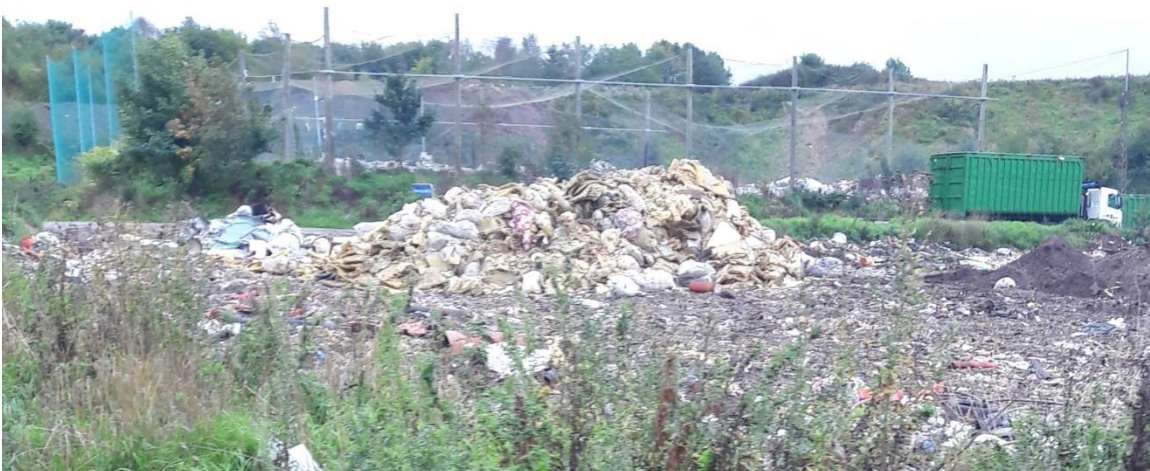
**Figur 3 Læs med primært isoleringsmateriale afleveret til deponering på enheden for blandet affald. I baggrunden ses indhegningen af oplagspladsen til stort og småt brændbart.**

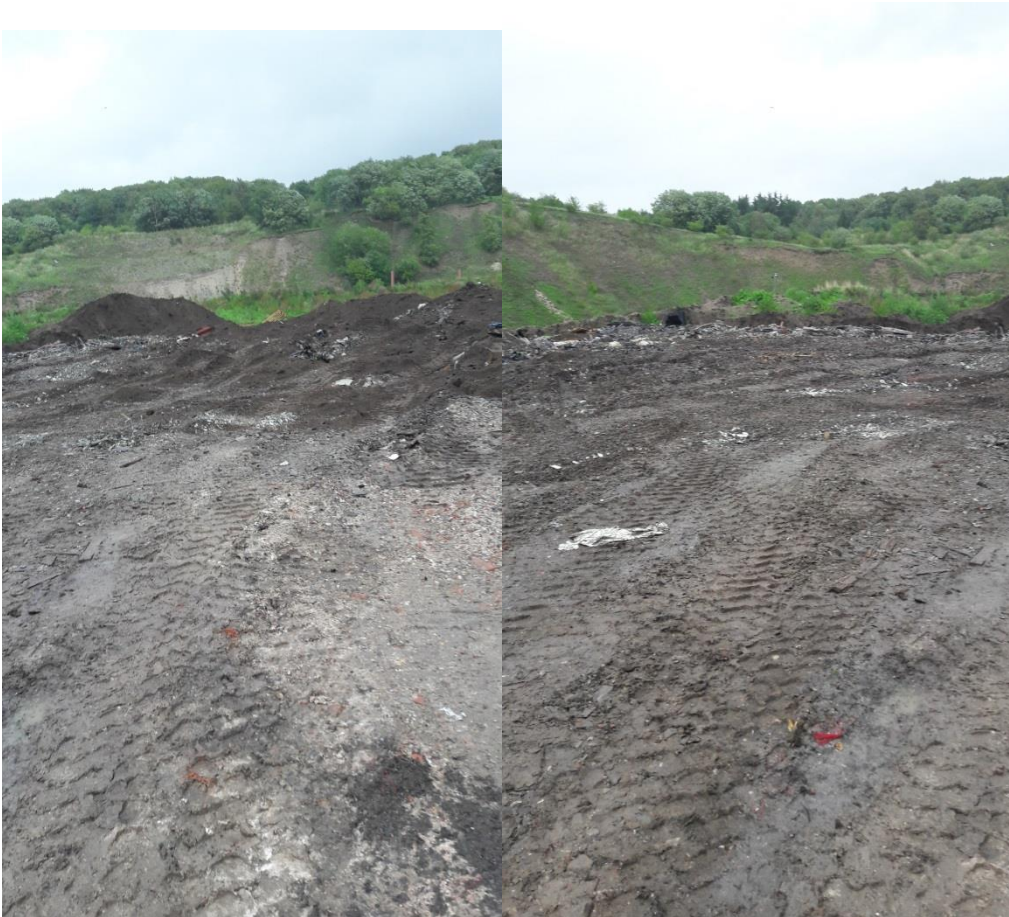
**Figur 4 Cellen til Asbest. Der var jordbunker til at afdække asbestplader med. Asbestpladerne kommer ind uden indpakning. Asbestpladerne var ikke alle afdækket. Det var primært et problem i kanten af cellen. Der var tegn på, at kompaktoren havde kørt på cellen.**

Umiddelbart har virksomheden ikke vilkår til deponering af asbest selvom asbest er på anlæggets positivliste.

RA kan derfor forvente i forbindelse med revurderingen at få indført vilkår få deponering asbest iht. Deponeringsbekendtgørelsen bilag 2 punkt. 6.3 (jf. bilag 1). Miljøstyrelsen vil stærkt anbefale, at RA snarest begynder at drive asbestdepotet efter kravene i deponibekendtgørelsen bilag 2 punkt 6.3, da en lang række af vilkårene er til sikring af medarbejdernes arbejdsforhold under håndtering af asbest, da asbest kan forårsage kræft.

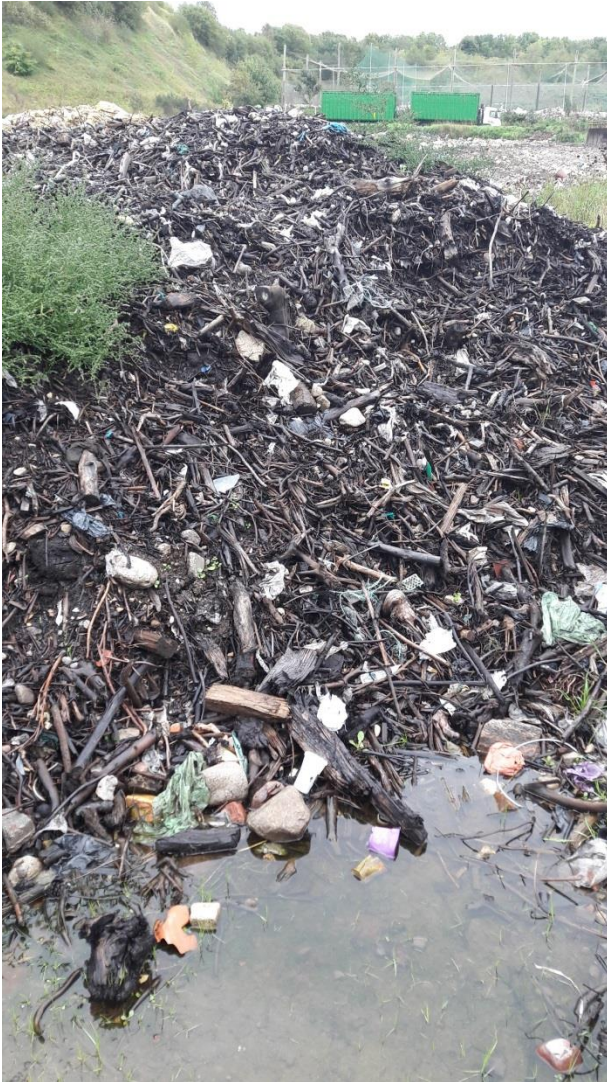
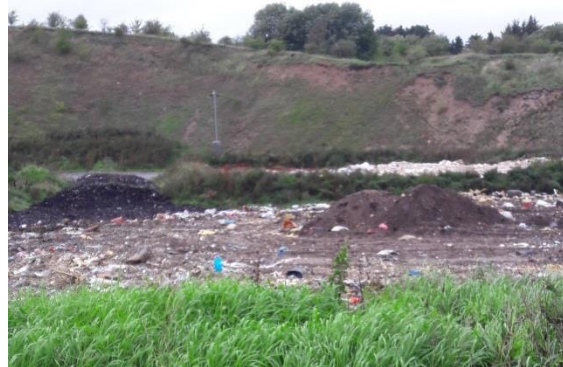
**Figur 5 Bunke af nedknust grenaffald, der indeholder for meget plast, til at det kan bruges til kompostering. Der er plast og sten i bunken. På billedet til højre ses hvordan dele af bunken allerede er spredt ud over enhed 4.2.2 for blandet affald.**

Miljøstyrelsen vurderer, at bunken af neddelt have og grenaffald med indhold af plast og sten ikke lever op til kravene til mineraljord og muld angivet i vilkår N2. Oplaget kan derfor ikke bruges til slutafdækning af enhederne.

Hvis der skal tilføres affald til deponiet, skal Randers Kommune forinden have klassificeret oplaget iht. Affaldsbekendtgørelsen, og anvist hvortil oplaget kan bortskaffes til. Når Randers Kommune har klassificeret oplaget, kan det vurderes om oplaget må deponeres på anlægget.

Miljøstyrelsen kan accepteres at oplaget ikke fjernes, førend Randers Kommune har klassificeret oplaget og lavet en anvisning på, hvortil oplaget kan bortskaffes til, så længe der ikke deponeres yderligere ovenpå oplaget. Miljøstyrelsen skal senest d. 15-11-2018 være orienteret om afgørelsen om oplagets videre bortskaffelse.

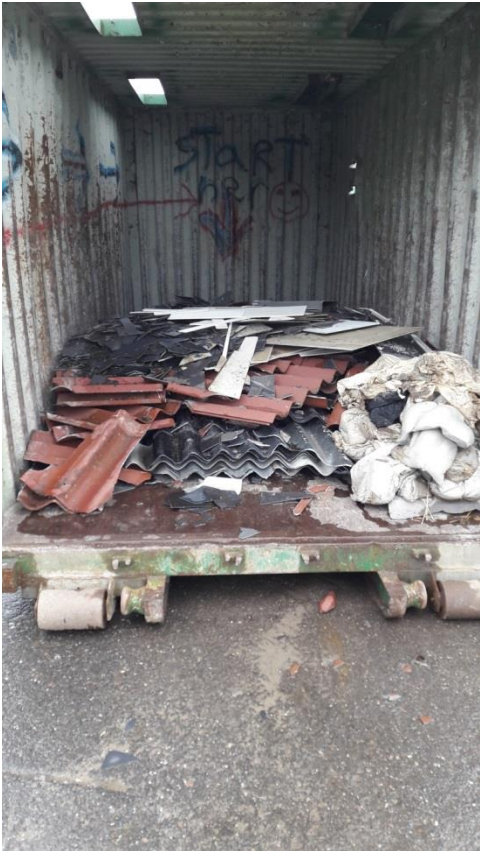
**Figur 6 Opbevaring af knuste asbestplader i delvis åben container.**

Ifølge vilkår R1-16 skal asbestholdigt affald, der kan støve befugtes og opbevares i lukket eller overdækket container, så afgivelse af støv til omgivelserne hindres.

På tilsynet blev der ikke observeret udstyr til at befugte oplaget af knuste asbestplader med. Containeren var delvis overdækket, men på billedet ses, at containeren står delvist åben i loftet i venstre side. Vilkåret er ikke opfyldt jf. håndhævelse i brev med indskærpelser.

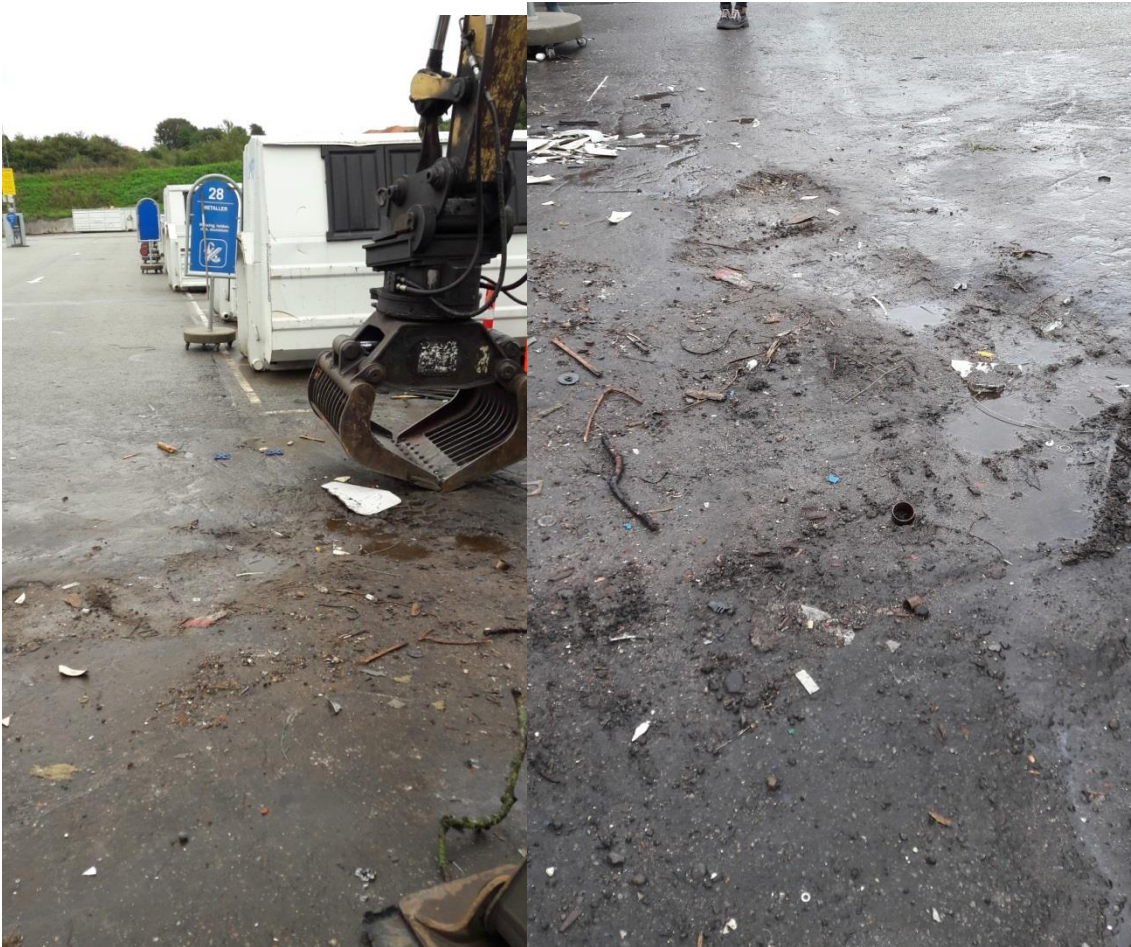
**Figur 7 Belægning ved skrotcontaineren var beskadiget. Hældningen på belægningen er væk fra afløbsristene og ud mod kanten af genbrugspladsen. Der lugtede af olie på området.**

Ifølge vilkår R1-3 og R1-18 i revurderingen fra 2009 skal alle containere, affaldsområder med mere være placeret på impermeabel belægning med afløb. Da belægningen var beskadiget, og da hældningen på belægningen var væk fra afløb er vilkår R1-3 og R1-18 ikke overholdt.

Ifølge R1-20 skal befæstede og impermeable arealer være i god vedligeholdelsesstand. Utætheder skal udbedres så hurtigt som muligt, efter at de er konstateret jf. håndhævelse i brev med indskærpelser.

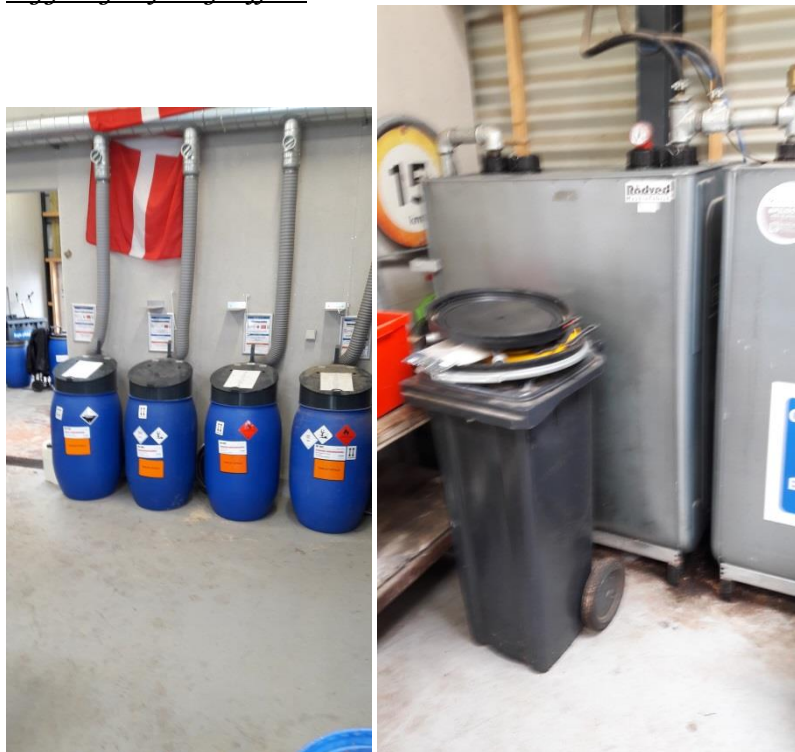
**Figur 9** beholdere til forskellige fraktioner af farligt affald i bygningen til farligt affald. Der er udsug fra den enkelte beholder. Afkastet er ført over tagryg. Til højre er billede af tanke til spildolie.

Spildeolie hældes i en spildoliebar, hvorfra det pumpes til spildolietankene fra 2015, som står i rummet ved siden af, hvor der er betonbelægning. Der er også betonbelægning og afløb til olieudskiller på arealet, hvor der er spildoliebar. Hvorvidt der er afspærringsventil på afløbet blev ikke undersøgt på tilsynet.

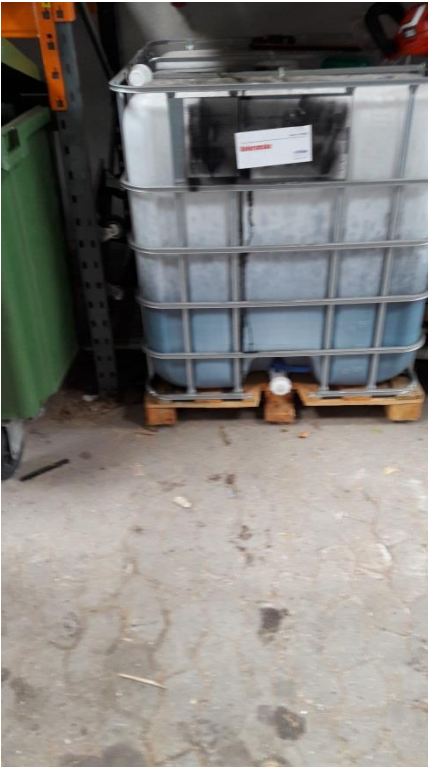
**Figur 10 1.000 L pallettank til indleveret kølevæske. Står på SF-stenbelægning.**

Indleveret kølevæske er farligt affald, og skal derfor stå på en impermeabel belægning uden afløb til kloak. SF-sten er ikke en impermeabel belægning til opbevaring af kølevæske, da kølevæsken kan gennemsive SF-stenen jf. Miljøstyrelsens orientering nr. 6 fra 2008 ” Forebyggelse af jord og grundvandsforurening på industrivirksomheder ved udvalgte aktiviteter”. Forholdet er indskærpet i brev med indskærpelser.

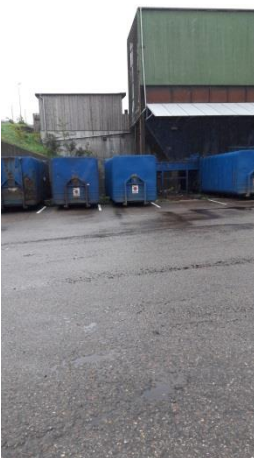
**Figur 11 Containere nedenfor omlasteren. Tragten til omlasteren er inde i den grønne bygning.**

Der er driftsinstruks om, at omlasteren skal rengøres ugentlig. Nogle medarbejdere gør det dagligt, mens der har været perioder med stor udskiftning i personalet, hvor den ugentlige rengøring er udeladt. Anlægget har fokus på problematikken, da manglende rengøring kan give anledning til lugtgener for de omkringboende.

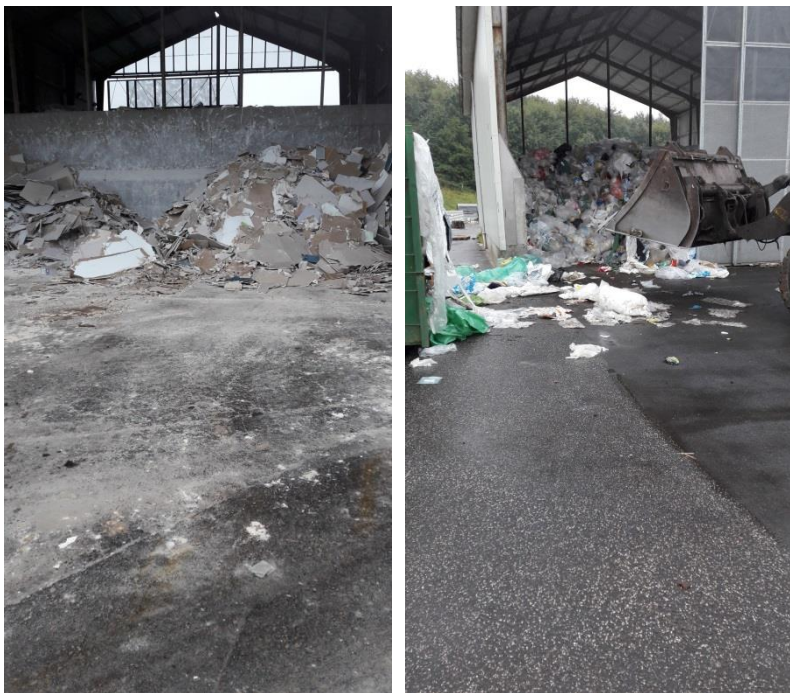
Der opbevares gipsplader og folieplast samlet ind fra genbrugspladsen i hallen ved omlasteren til restaffald. I revurderingsafgørelsen fra 2009 eller senere afgørelser er der ikke fundet tilladelse til denne aktivitet på denne lokalitet. Der er håndhævet i forhold hertil i brevet med indskærpelser.

**Figur 12 Oplag af gips og folieplast fra genbrugspladsen i hallen ved omlasteren.**

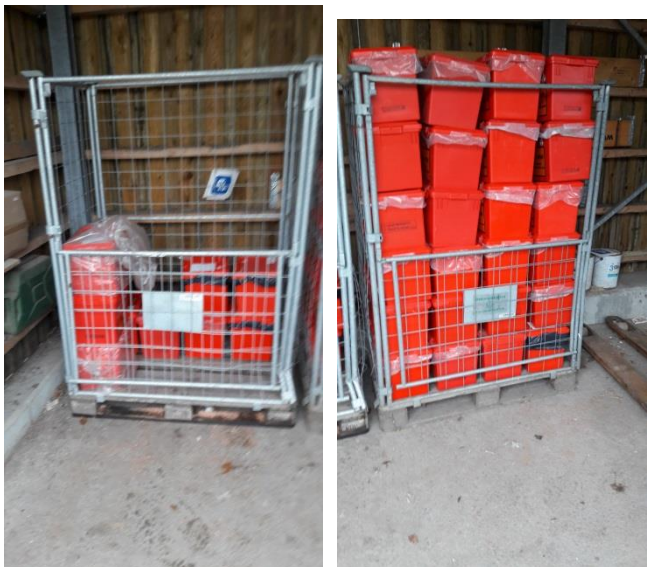
**Figur 13 ved omlasteren til restaffald er der et skur med betonbelægning med afløb til kloak med opbevaring af husstandsindsamlet farligt affald.**

Ved omlasteren er der et skur med betonbelægning med afløb til kloak, hvor der opbevares beholdere fra husstandsindsamlet farligt affald. I revurderingsafgørelsen fra 2009 eller senere afgørelser er der ikke fundet tilladelse til denne aktivitet på denne lokalitet. Der er håndhævet i forhold hertil i brevet med indskærpelser.

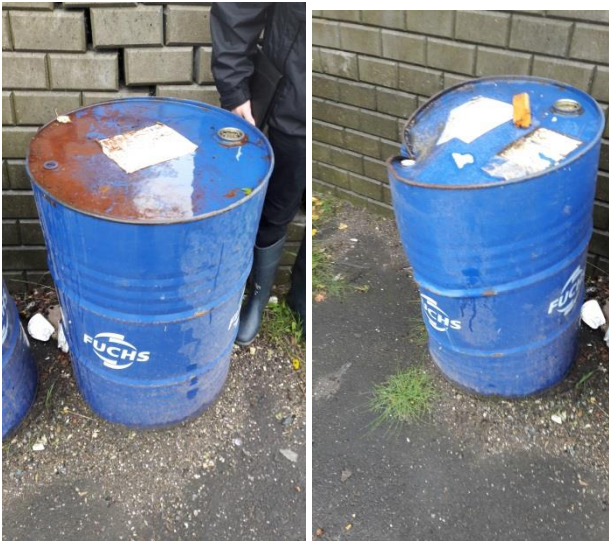
**Figur 14** Ved omlasten til restaffald stod der udenfor 2 tromler med ukendt indhold.

Ved omlasteren til restaffald stod der udenfor 2 tromler med ukendt indhold.

I Randers Affaldsterminal er der vilkår for håndtering af olie og kemikalier og lignende, hvis det er farligt affald jf. vilkår R1-1 til R1-11. Det blev aftalt på tilsynet, at tromlerne blev fjernet umiddelbart efter tilsynet.

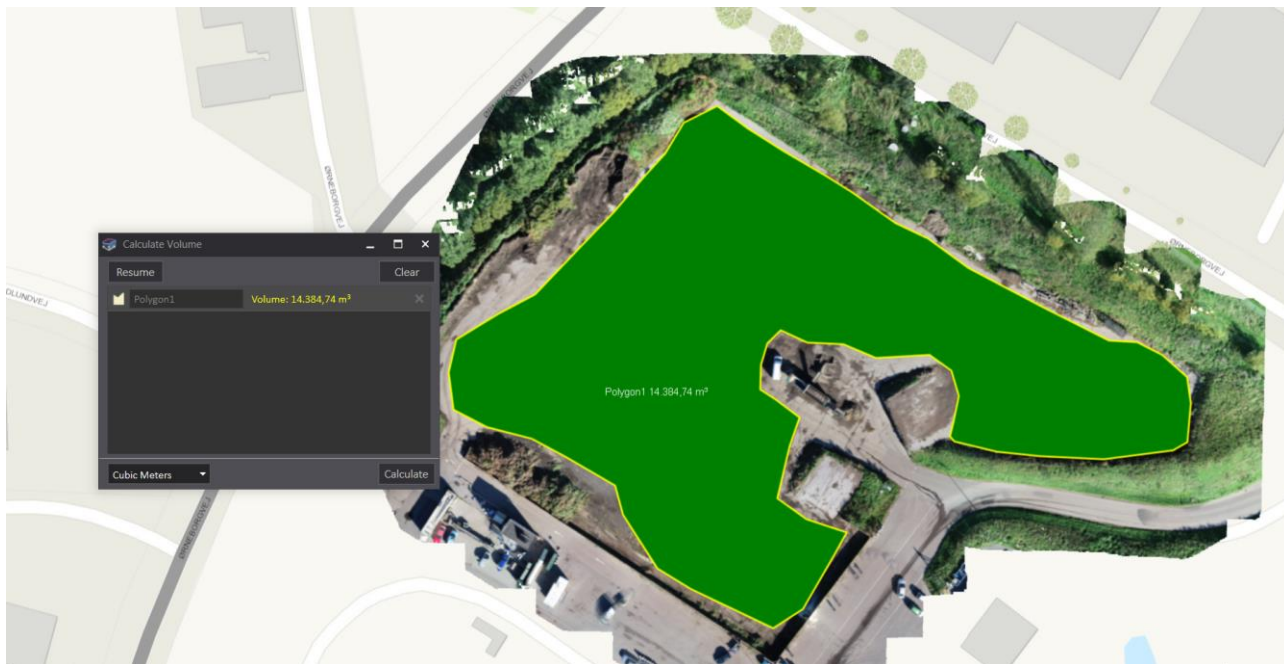
Der er pt. et større oplag af kompostmateriale end normalt, da oplaget ønskes anvendt i det ansøgte biocoverprojekt. Miljøstyrelsen udførte d. 25. sep. 2018 en droneoverflyvning af anlægget. Data herfra kan bruges til at lave en beregning af oplagsmængder jf. Figur 16. Standardkompost har en massefylde på  $\sim 1,4$  tons/m<sup>3</sup>, hvormed der kan beregnes et oplag på ca. 20.160 tons.

**Figur 16** Droneflyvningen lavede 3d-modeller af anlægget, hvormed det var muligt at beregne oplagsmængder. Der er ca. 14.400 m<sup>3</sup> kompost på komposteringspladsen. Volumeberegning er valideret ved at lade programmet beregne volumen af en kendt genstand(en varevogn).

Ifølge vilkår C11-1 i Revurderingen fra 2009 må der maks. håndteres 3.000 tons/år og maks. oplagres 6.000 tons kompost. I forbindelse med kvittering for årsrapporten for 2017 er de vilkårsfastsatte årsmængder blev diskuteret, da den oprindelige godkendelse til komposteringsanlægget fra 1990 gav tilladelse til en årlig kapacitet på 10.000 tons. Der er ikke i revurderingen fra 2009 redegjort for de nye mængder, og tilsynsmyndigheden har siden 2009 ageret ud fra, at det stadig er 10.000 tons, der må håndteres årligt. De tilladte oplagrede mængder på 6.000 tons kan derfor også betvivles. Godkendelsen for komposteringspladsen har endnu ikke standardvilkår. I standardvilkårene for komposteringsanlæg tillades der en oplagsmængde på maksimalt 2 års produktion<sup>1</sup>.

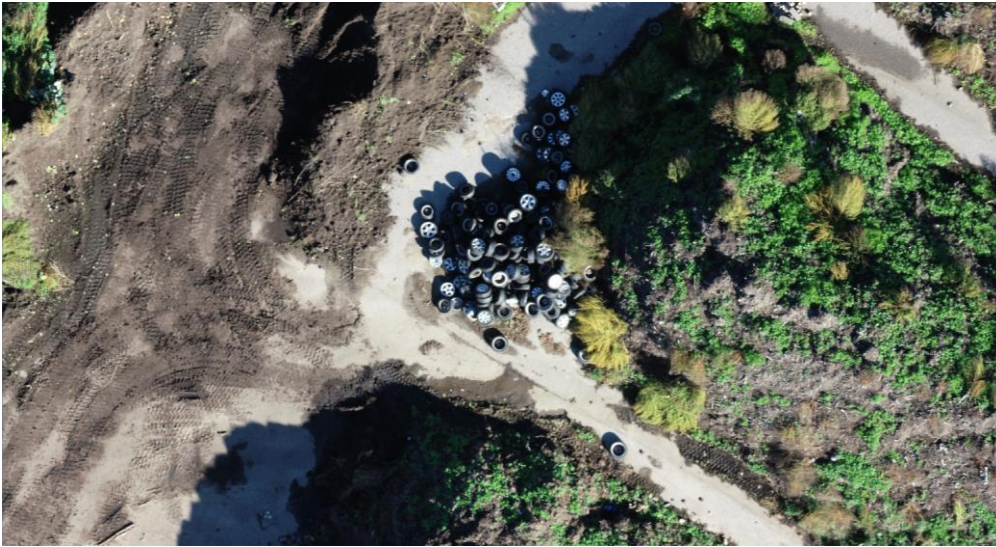
Droneoverflyvningen afslørede også et større oplag af dæk bag en af kompostmilerne jf. Figur 17. Der er ikke tilladelse til oplag af dæk på komposteringspladsen. Jf. bemærkning i brev med indskærpelser.

**Figur 17 større oplag af dæk placeret bag komposteringsmilerne på komposteringspladsen.**

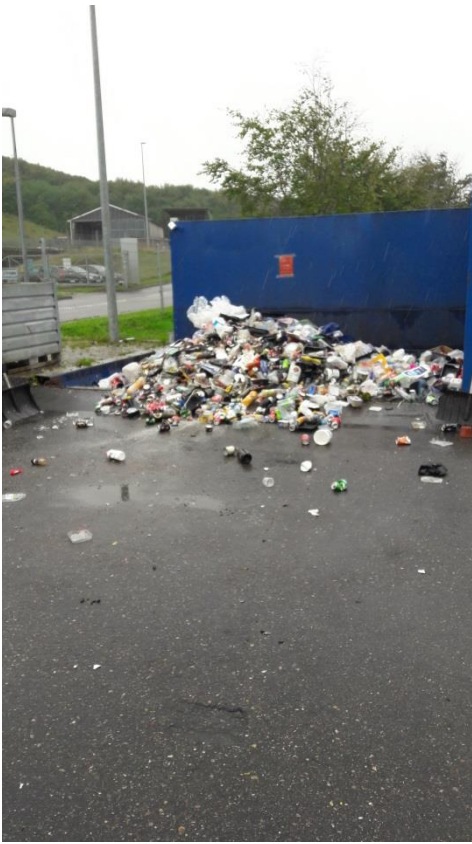
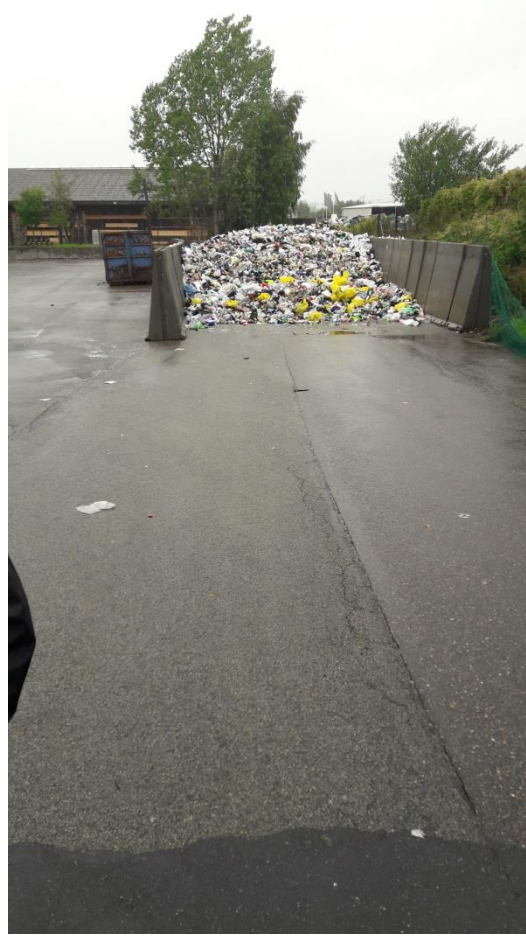
**Figur 18 tv. Tragt til transportsystemet, der leder videre til sorteringsystemet (tragten er gemt under affaldet). Skraldemanden har ikke fejlet efter sig. Th. ekstra oplagringskapacitet, såfremt tragten er fyldt.**

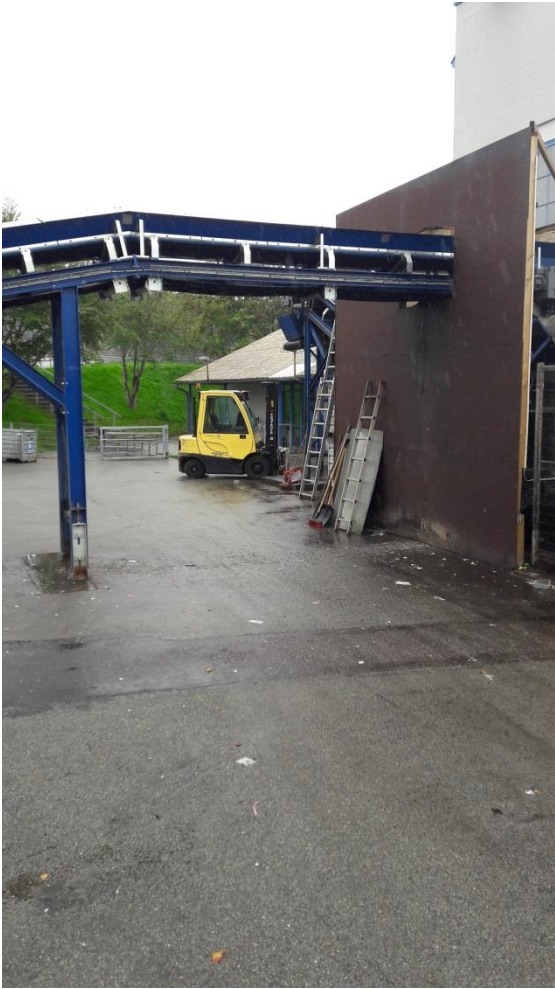
Figur 19 Ny støjskærm sat omkring transportbåndet for at nedbringe støjbelastningen fra anlægget.

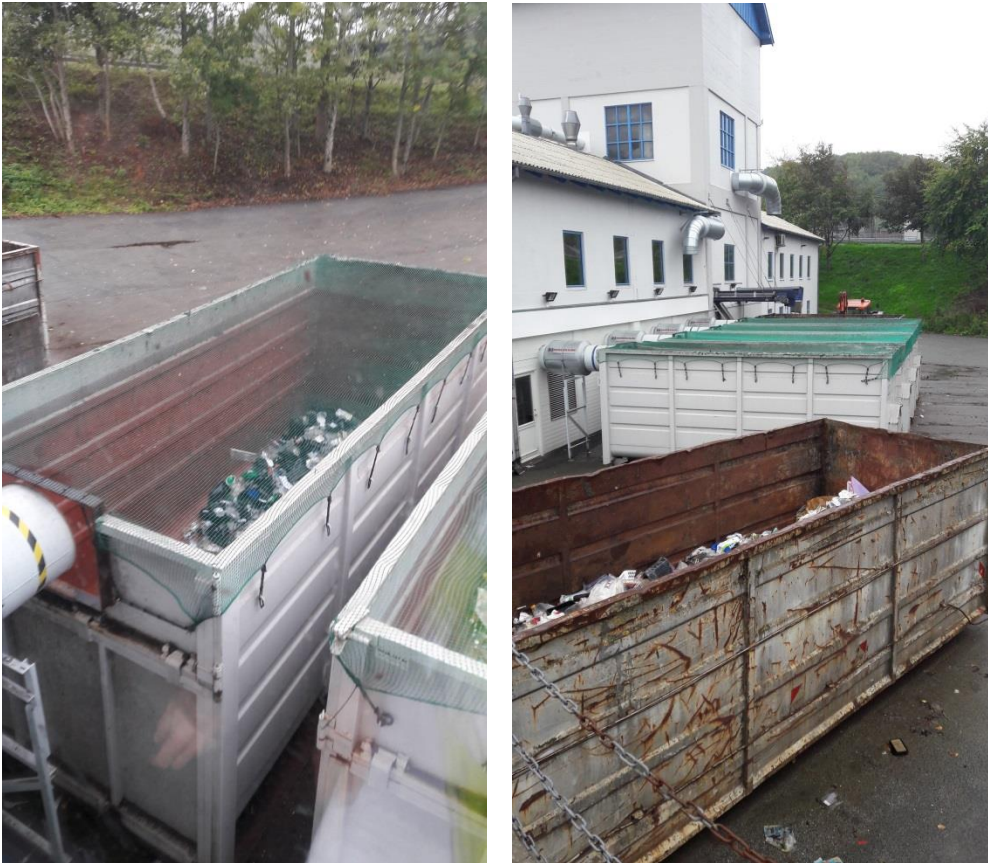
Figur 20 tv. Container, hvor glasaffald blæses ud i. th. oversigt over de forskellige containere, hvor de sorterede fraktioner blæses ud i. Der er net over alle containerne. Udsugningsanlæggene på bygningen er også blevet støjdæmpet i foråret 2018, hvilket RA vurderer, har reduceret støjbelastningen fra anlægget betragteligt.

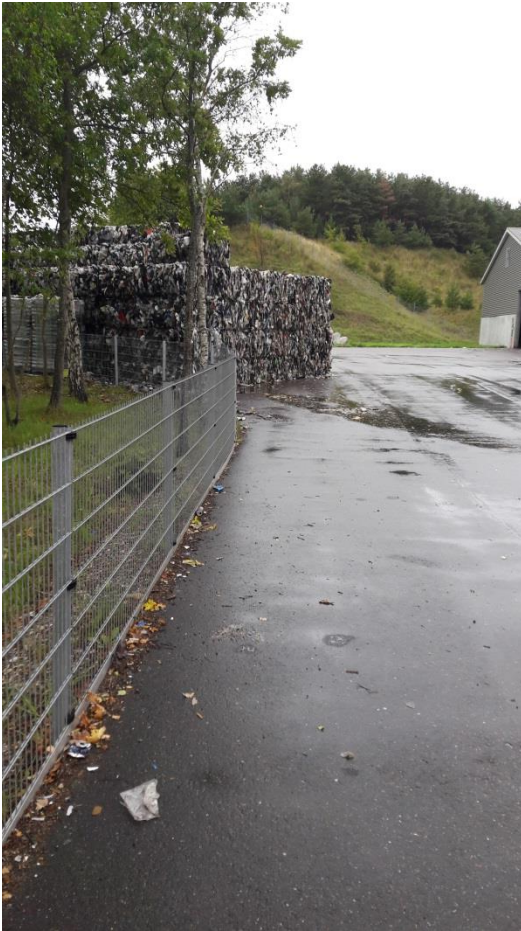
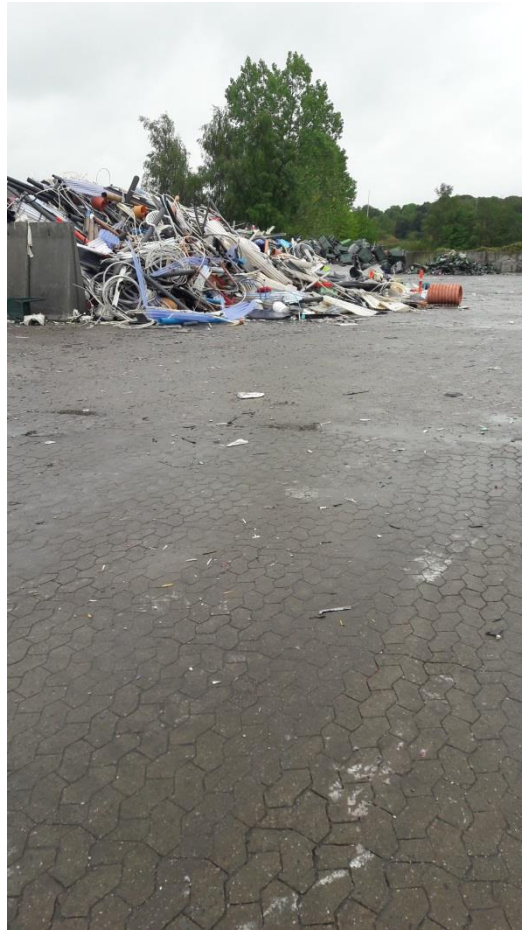
**Figur 21**Oplag af balleteret plast og ikke balleteret plast.

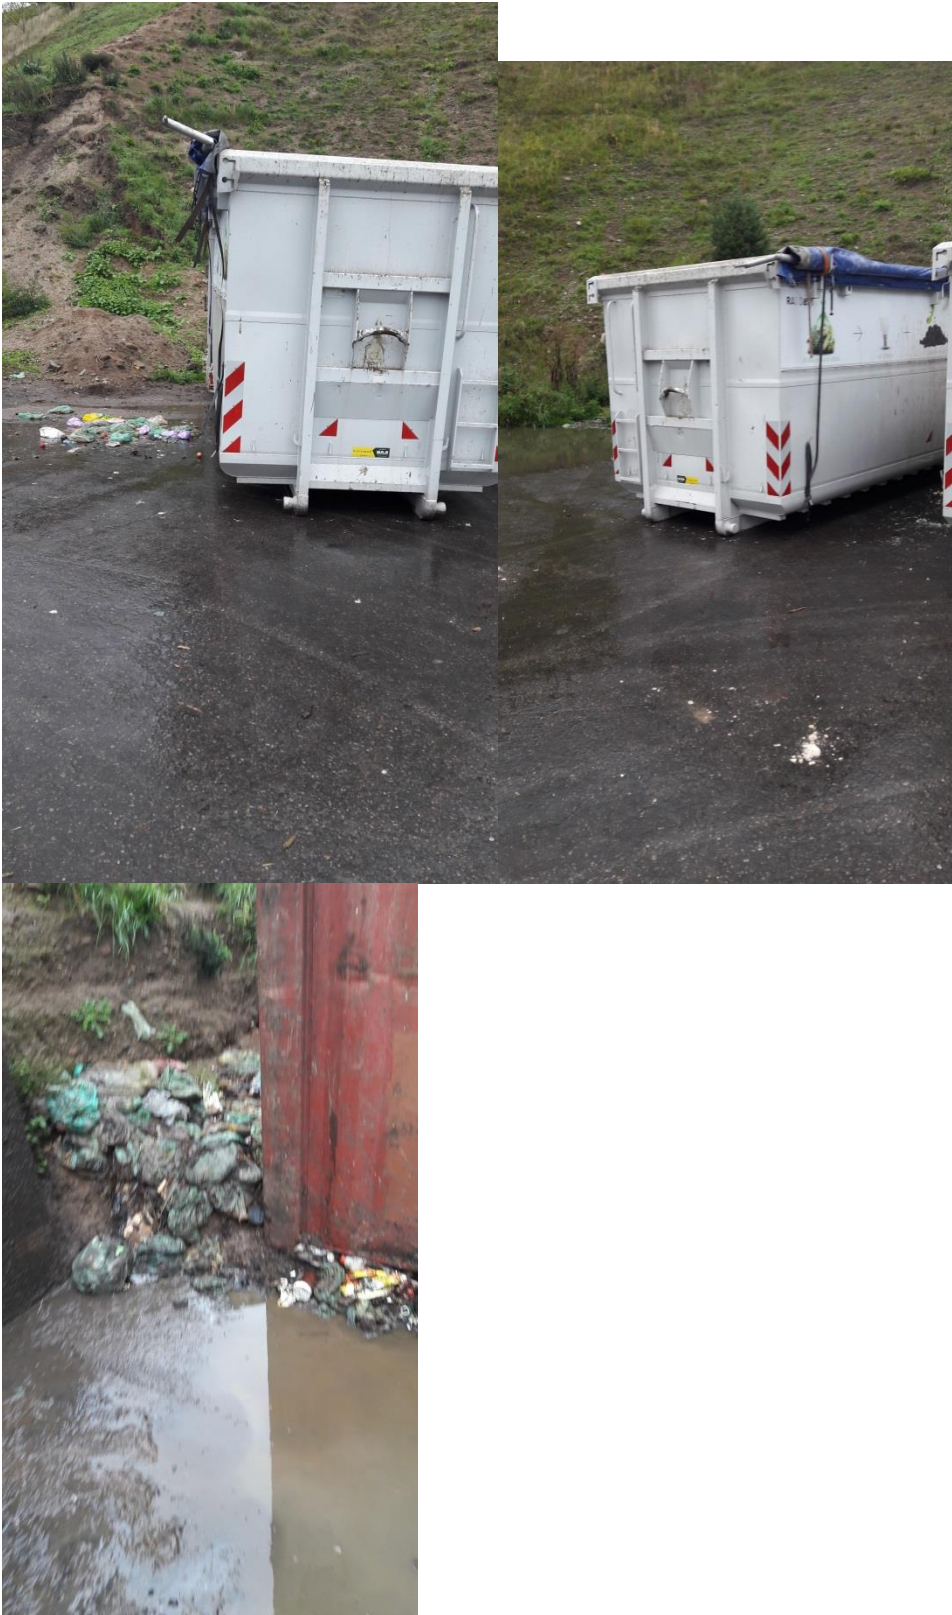
Disse forhold vurderes ikke at være opfyldt, da alle 3 containere stod åbne, selvom der ikke foregik påfyldning. Belægningen på omlastepladsen var beskadiget, der lå flere steder spild af organisk husholdningsaffald, hvor noget var spild af ældre dato. Der var en større mængde folk som holdt til området omkring omlastepladsen, og der var en sødlig rådden lugt af organisk materiale. Der er håndhævet i forhold hertil i brev med indskærpelser.

**Figur 23** Der stod 2 åbne containere på arealet efter Peterspladsen og til venstre fra omlastningsanlægget. Begge containere stod åbne, og mågerne var på besøg. Der var spild af organisk husholdningsaffald ved siden af den ene container. På selve omlastepladsen var der også et gammelt spild af organisk husholdningsaffald, som var skubbet om bag ved en rød container. Pladsen havde store vandpytter, hvilket skyldtes en beskadiget belægning på trods af belægningen blev udskiftet for ca

1 år siden. Anlægget formoder den tunge transport kombineret med den varme sommer kan være skyld i beskadigelserne af belægningen.

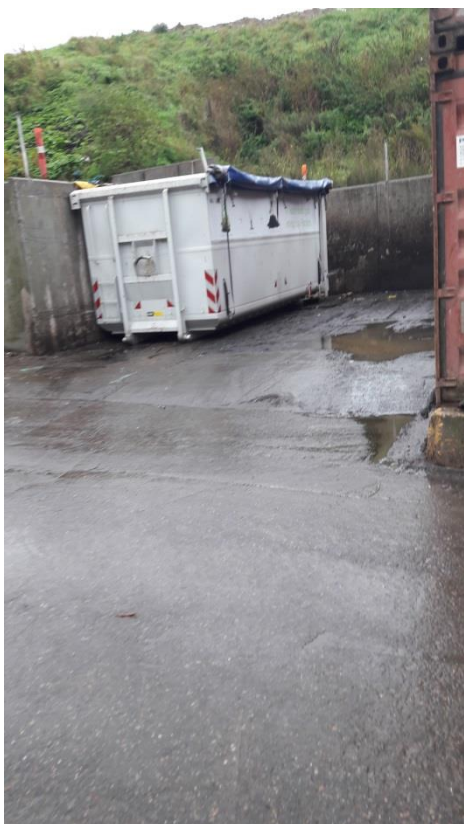
**Figur 24** Omlastepladsen til organisk husholdningsaffald, hvor containeren står åben, hvilket den gjorde under hele tilsynet. Pladsen står under vand, da belægningen er beskadiget og der er spild af husholdningsaffald bag ved den røde container i højre hjørne.

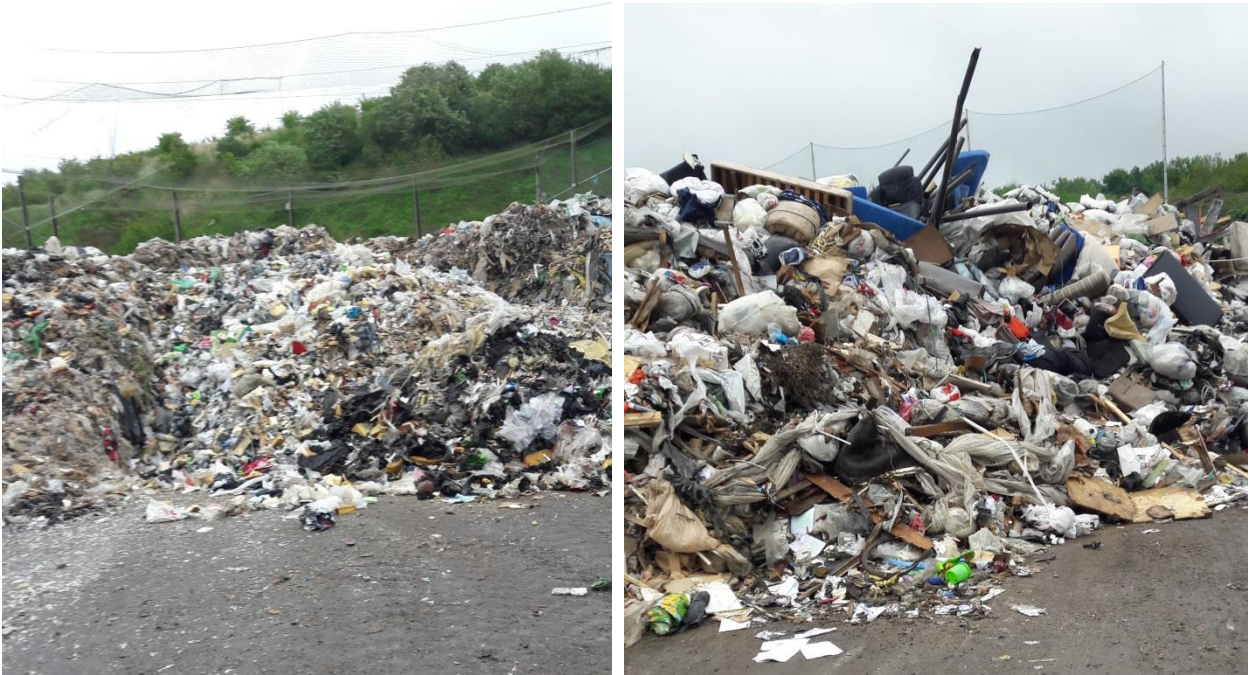
**Figur 25 tv. Neddelt stort brændbart. Th. oplag af stort brændbart inden neddeling. Der er net over oplaget for at forhindre materialeflugt.**
