Tilsynsrapport til offentliggørelse

Virksomhedens navn	Sandholt Lyndelse Losseplads
Virksomhedens adresse	Landevejen 5, 5672 Broby
CVR nummer	29188645
Virksomhedstype	5.4 Deponeringsanlæg >10 t/dag eller kap. >25.000 t
Tidspunkt for tilsynet	09.09.2022
Baggrunden for tilsynet	Basistilsyn
Varsling af tilsynet	6. juli 2022
Deltagere fra virksomheden	Morten Bonde, Daglig driftsleder MP Nicolai Boss Nielsen, Miljøkoordinator MP Carina Grann Eriksen, Certificeringsansvarlig MP Søren Rasmussen, Drifts- og affaldschef FAKS
Øvrige deltagere	
Tilsynet udført af	Patrik Leth Flyttov Jørgensen Louise Bjerregaard Madsen
Tilsynet omfattede	- Gennemgang af det fysiske anlæg og dets aktiviteter - Gennemgang af nye vilkår efter revurdering og opfølgning på efterlevelse af disse. - Årsrapporten
Materiale udleveret

Sandholt Lyndelse Miljøcenter

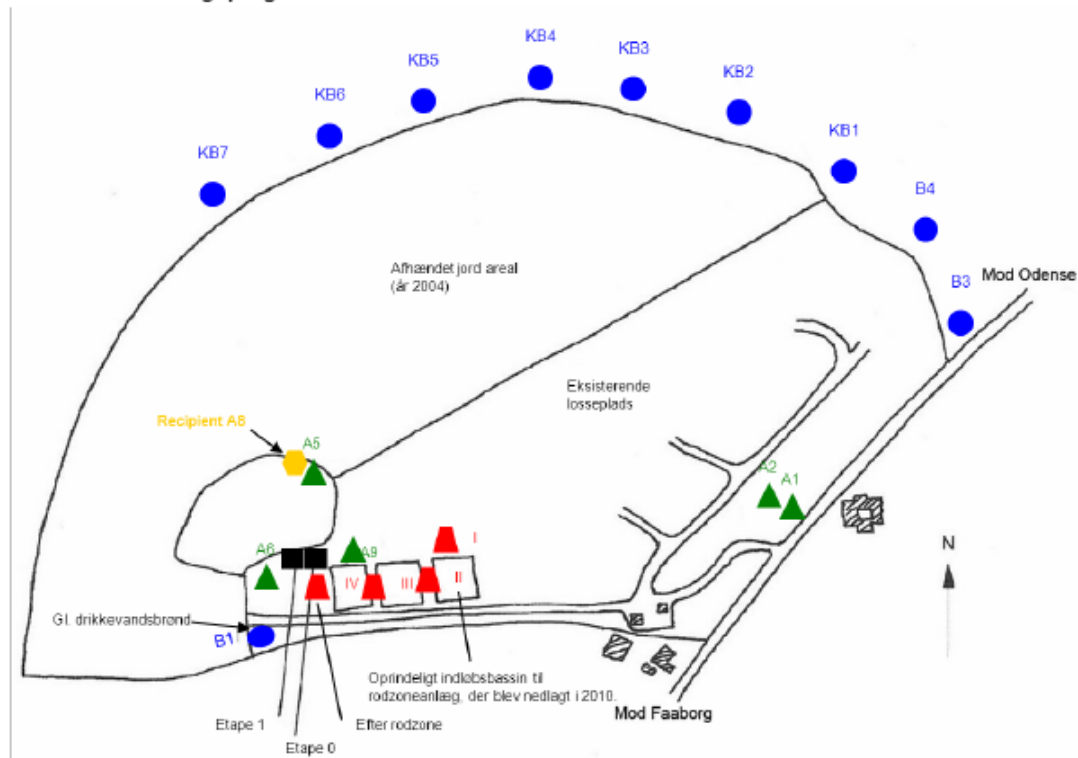
Billede 1 – skitseret oversigtskort med boringers placering.

- ▲ A1 = Overfladevand fra vej og plads
- ▲ A2 = Tilløb Bøllemose (vestlig grøft)
- ▲ A5 = Klisterkanelen (østlig grøft)
- ▲ A6 = Tæthedskontrol gylletank (ikke overfladevand)
- ▲ A9 = Tæthedskontrol rodzoneanlæg (ikke overfladevand)

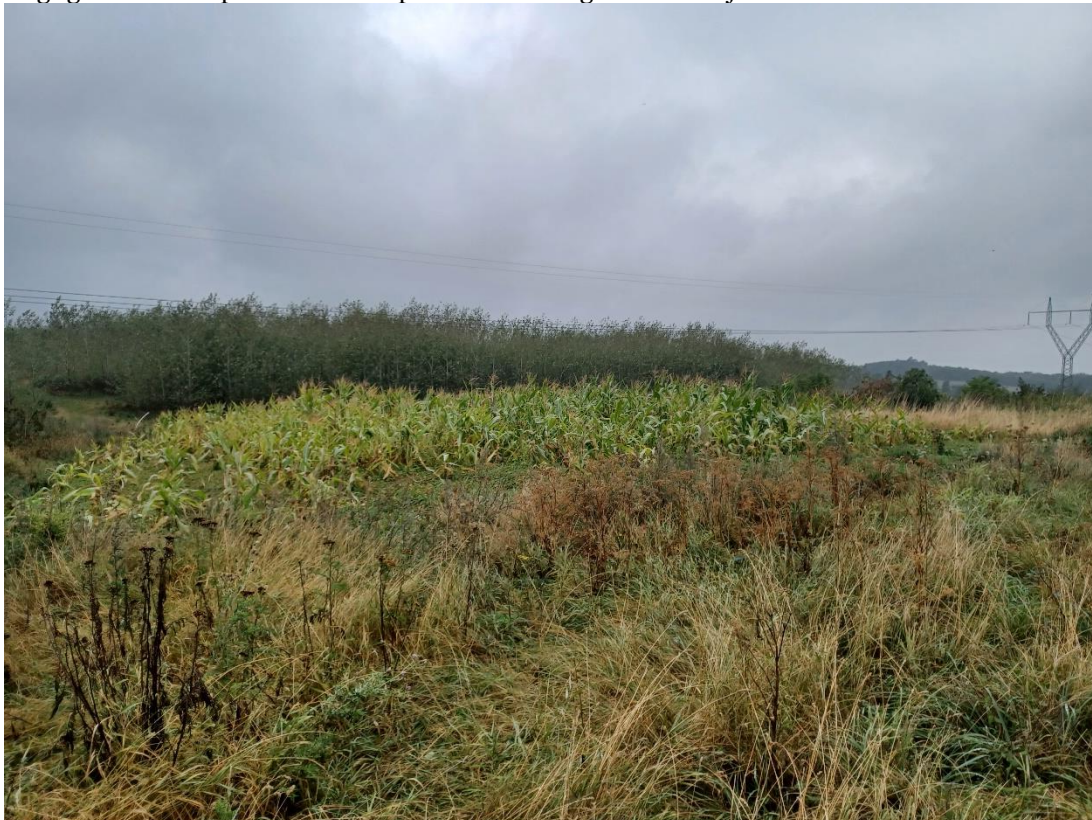
Billede 2 - vegetation og majsbeplantning på deponiet

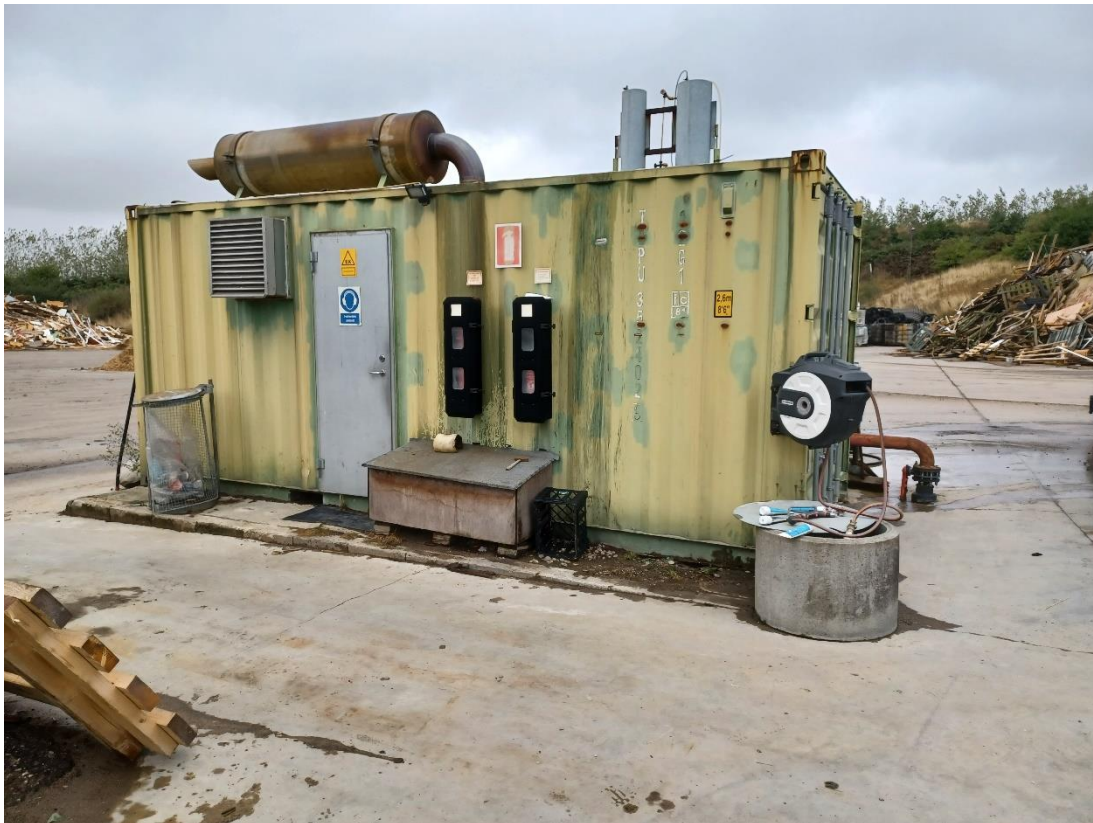
Der udvindes deponigas på deponiet. Gassen anvendes til elproduktion i deponiets gasmotoranlæg. Gasmotorhuset og et antal brønde blev besøgt. Antallet af driftstimer i 2021 er på niveau med forgående årrække, dog har produktion (kW) pr. driftstime en generelt nedadgående tendens. Den faldende produktion tyder på en nedadgående gasproduktion i deponiet. Methan koncentrationen er dog fortsat høj, hvorfor gassen fortsat skal indvindes og afvikles.

Billede 3 - Container med gasmotor, der udnytter metan gassen i deponiet.

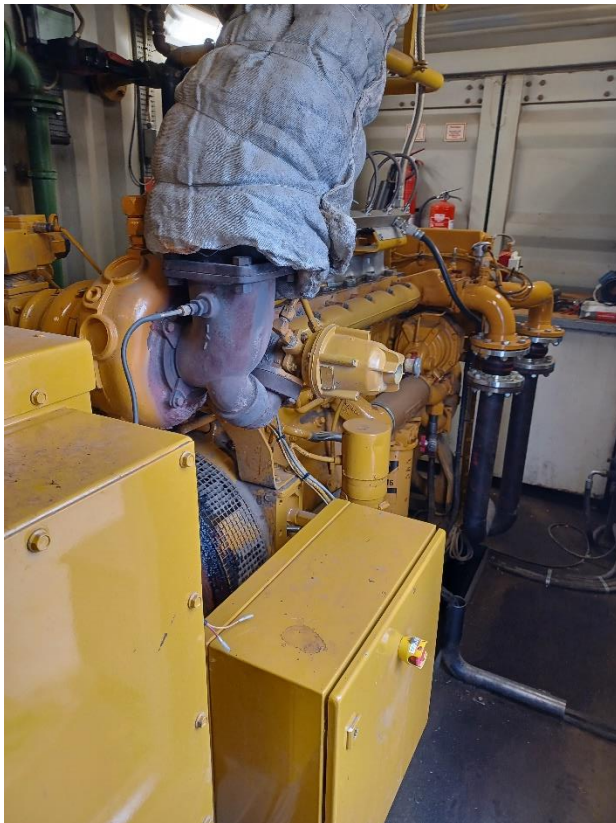
Billede 4 - Inde i container med motoren, der udnytter gassen til strøm til el-nettet

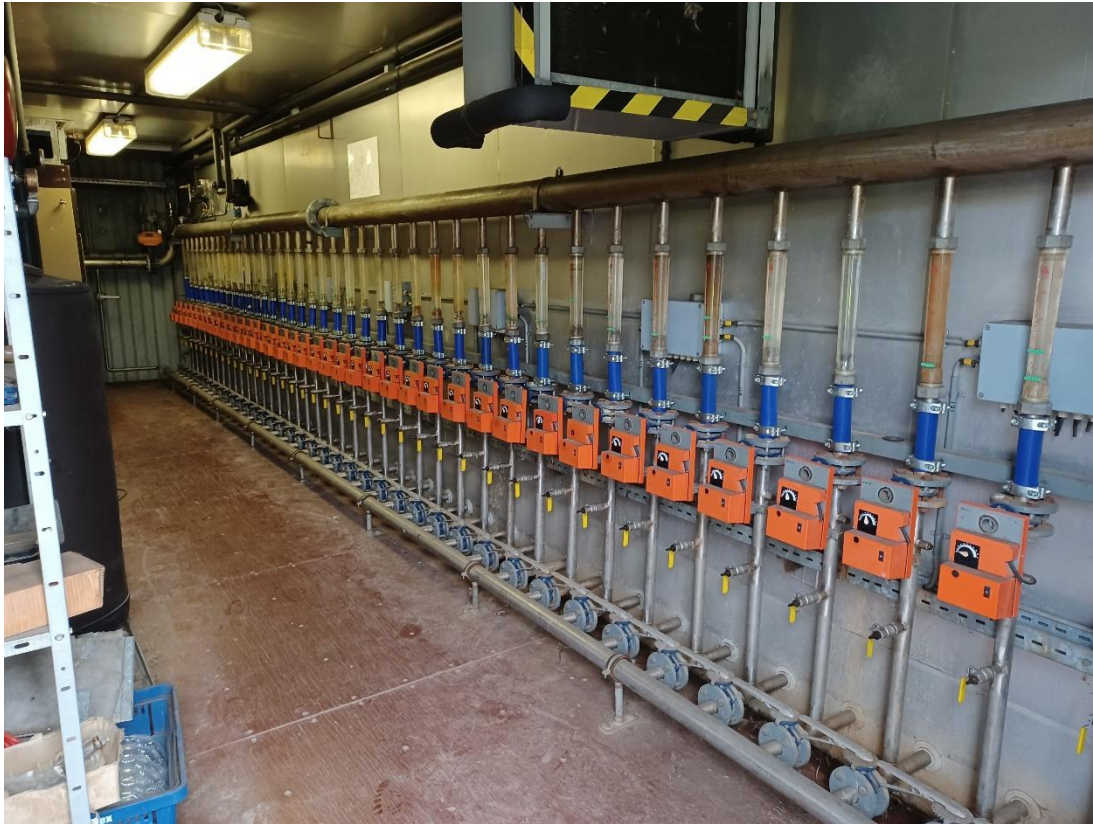
Billede 5 - Inde i container hvor gassen opsamles.

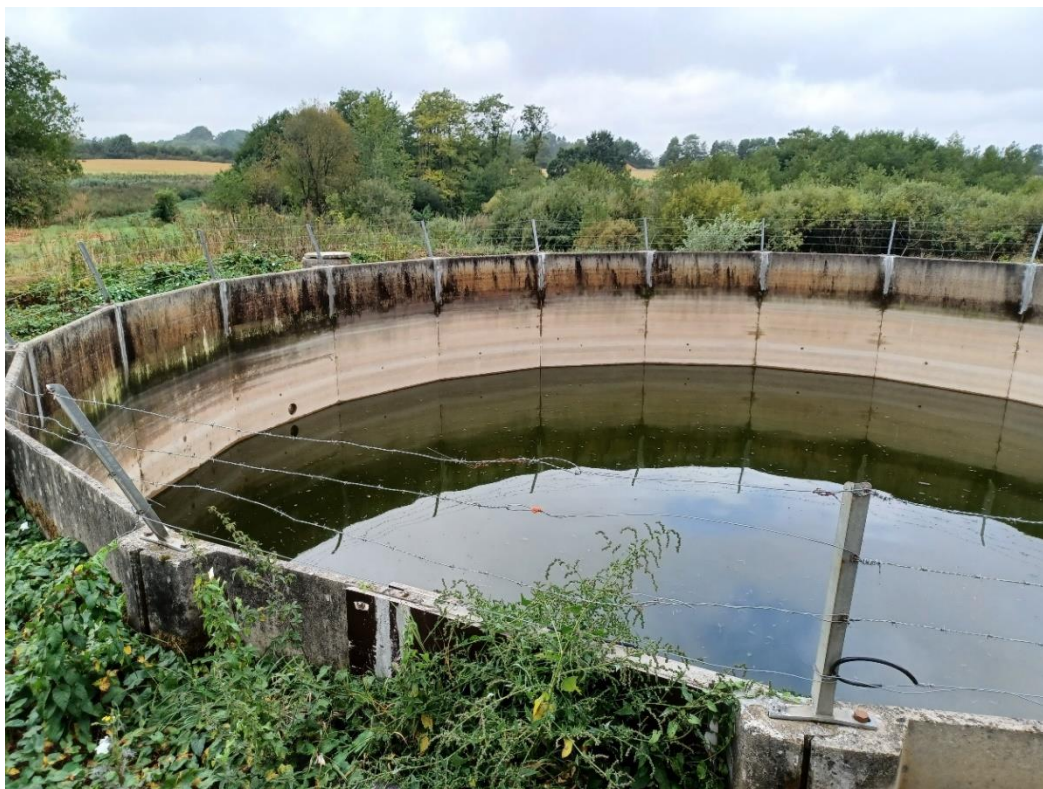
Perkolattank og perkolatbrønde blev inspiceret. Perkolattank havde d. 26. oktober 2021 fået foretaget 10 års beholderkontrol, hvor der blev konstaterede skader. Skaderne blev udbedret ved reparation i november 2021. Skaderne var på beholderens øvre kant, og vurderes ikke at have givet anledning til udsivning af perkolat.

Billede 6 - perkolattank ved tilsynet

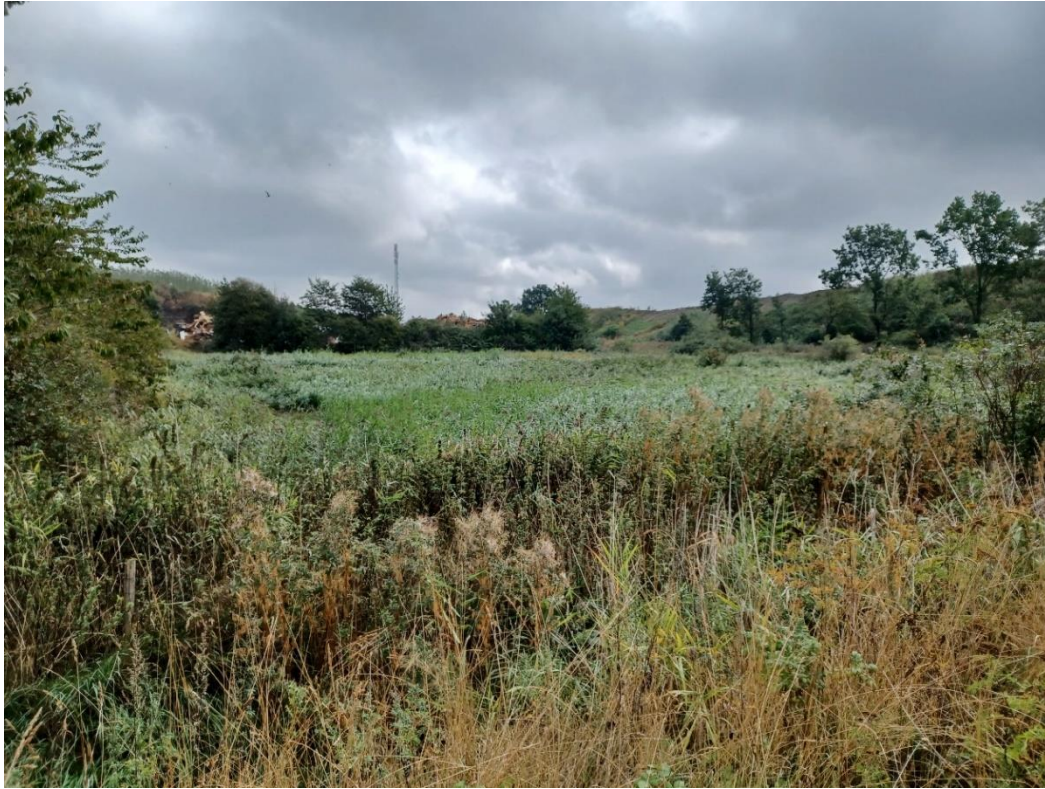
Da Miljøstyrelsen på baggrund af tidligere målinger i brønd A9 har mistanke til, at rodzoneanlægget er utæt, er der i revurderingsafgørelsen fra 2020 ændret i måleprogrammet for brønd A6 og A9, så parametrene er de samme, som de der måles for i perkolatet.

Billede 7 - Rodzoneanlægget

Marius Pedersen og FAKS (Fyns Affalds KoordineringsSelskab) vil i december 2022 yderligere drøfte tiltag i forhold til at undersøge tætheden af rodzoneanlægget. På tilsynet blev diskuteret flere undersøgelsesmuligheder som sporestofundersøgelse, videoundersøgelse af dræn, samt at grave rodzoneanlægget op. Miljøstyrelsen og virksomheden er ikke slået fast på en endelig løsning, og er i fortsat dialog for at komme frem til en mulighed for at undersøge tilstanden af rodzoneanlægget.

På tilsynet aftaltes, at Marius Pedersen og FAKSkigger ind i muligheden for at få undersøgt tilstanden af rodzoneanlægget. Parterne holder møde om dette i december 2022.

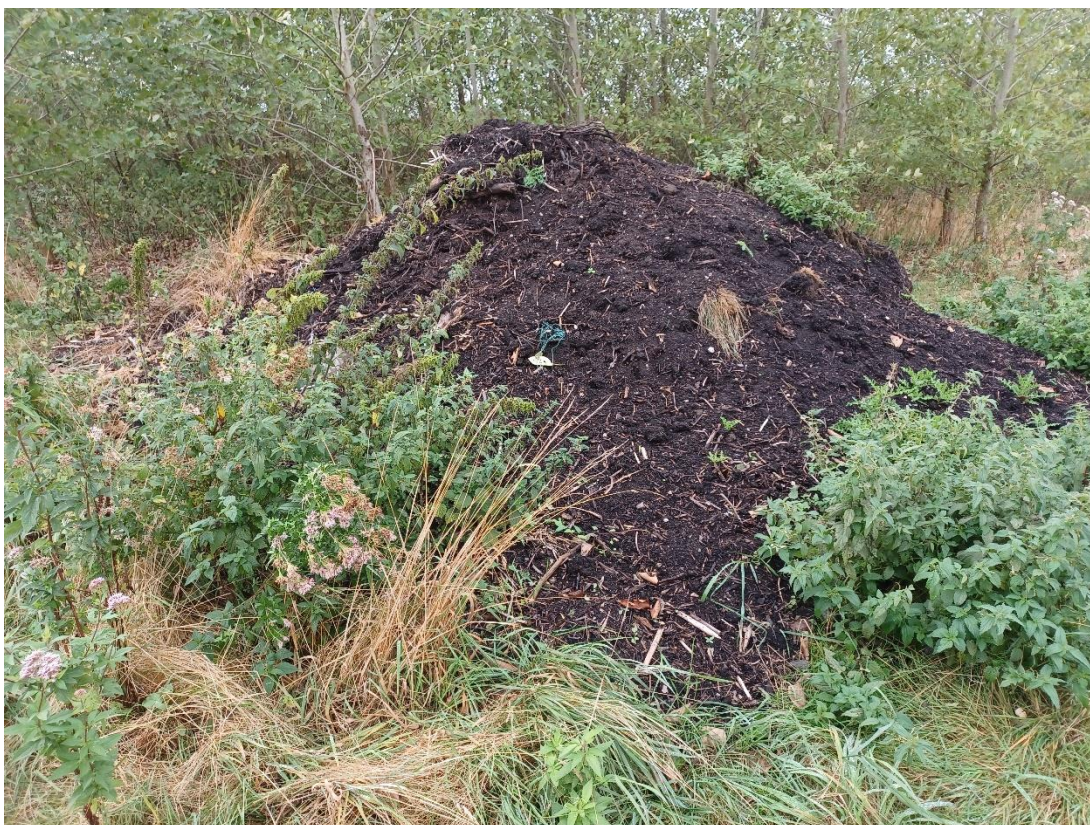
Der blev fundet en bunke jord på deponiet (se billede 8). Det kunne ikke tydeligt afklares, hvor jordbunken kommer fra. Miljøstyrelsen understregede, at deponiet er nedlukket, og der ikke må deponeres yderligere oven på slutafdækningen. Anlægget vil se til at jordbunken bliver afviklet forsvarligt.

Billede 8 – Jordbunke fundet på deponiet

Indskærpelse: Deponiet er nedlukket og i efterbehandling. Der må ikke tilføres yderligere affald, jord eller lignende uden forudgående godkendelse fra godkendelsesmyndigheden. Der meddeles en indskærpelse om, at jordbunken/komposten efterladt oven på deponiet skal fjernes og dokumentation herpå skal sendes til Miljøstyrelsen **senest d. 16. januar 2023**.

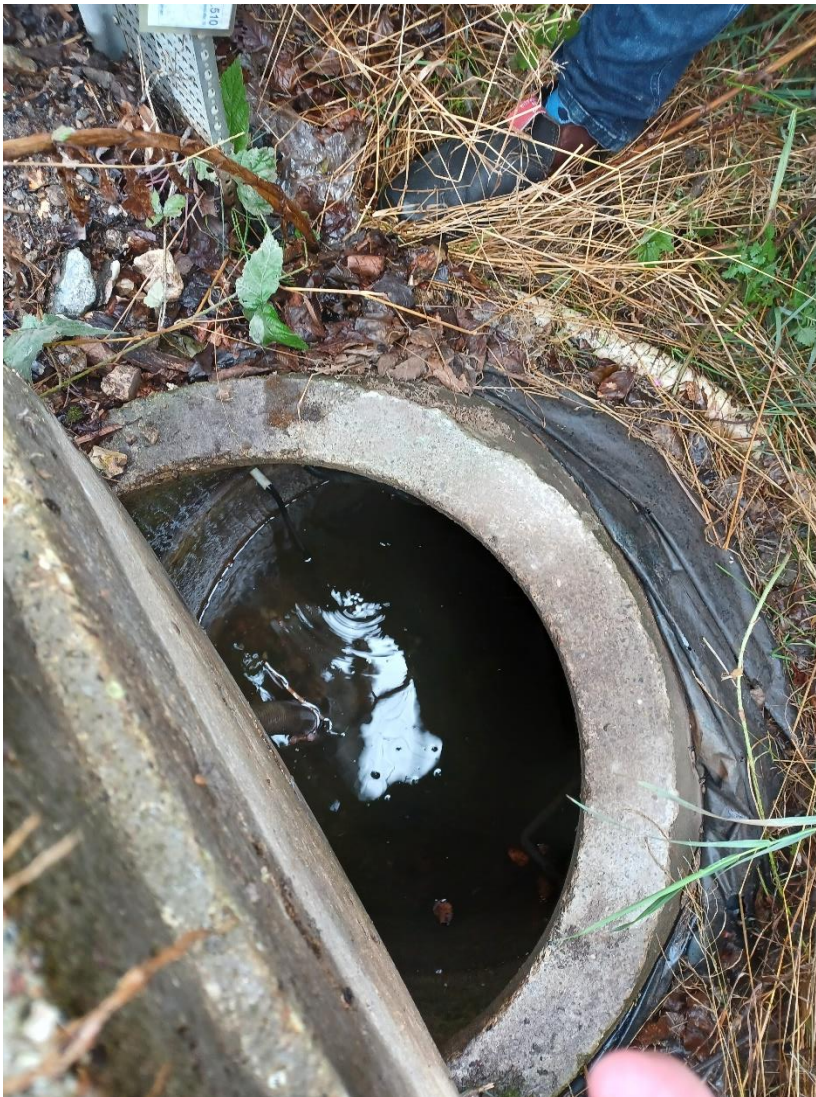
Der blev under tilsynet fundet flere borer, der ikke var aflåst eller havde prop på forerøret. Boringerne er ikke placeret inden for et aflåst hegn, hvorfor alle grundvandsboringer skal være individuelt aflåst jf. Brøndborebekendtgørelsen. For at hindre en grundvandsforurening, skal grundvandsboringerne være aflåst og med prop, brønddæksel eller anden afdækning, der hindrer direkte adgang til grundvandet.

Billede 9 - Boring B1 opstrøms boring placeret sydsydvest for deponiet, hvor der står grundvand op i brønddækslet.

På tilsynet blev det oplyst, at boring B1 ikke kan renpumpes inden prøvetagning da vandstanden i boringen er højere end boringens højde. Det er heller ikke muligt at pejle boring B1, da der er fastmonteret en pumpe på boringsrøret. Vandet fra boring B1 benyttes til bekæmpelse af støvgener. Miljøstyrelsen er ikke sikker på, at disse forhold er i overensstemmelse med Brøndborebekendtgørelsen.

Miljøstyrelsen tager kontakt til kommunen, da kommunen er tilsynsmyndighed på brøndborebekendtgørelsen. Miljøstyrelsen vil også se på, om indretningen af brønden kan have en effekt på monitoringsresultaterne, og om det er nødvendigt med en ændring af eksisterende boring eller en ny boring.
