Tilsynsrapport for ikke miljøgodkendelsespligtige virksomheder

Sagsnr.: 16/29058
 Kontaktperson: Helle Munch
 Sørensen

Virksomhed	Arriva Skandinavien A/S
Adresse	Industrivej 43
Postnummer og by	8550 Ryomgård
CVR nr.	18429101
Virksomhedstype	H51 Garageanlæg og pladser tilkørende materiel i et antal af 3 eller derover i forbindelse med endestationer for busser.
Hovedaktivitet	Garageanlæg
Biaktivitet	-
Matrikel	1yg og 1xz Ryomgård Hgd., Marie Magdalene
Planforhold	I kommuneplanen udlagt som erhvervsområde 5.1.E1 I lokalplanen udlagt som erhvervsområde LP053
Beliggenhed, afstand til forureningsfølsomme områder	<u>Overfladerecipienter:</u> Vandløb med god økologisk tilstand indenfor 200 m. <u>Følsomme brugerområder:</u> Boligområde og område udlagt til rekreation indenfor 200-500 m. <u>Vandindvindingsinteresser:</u> Område med almindelige drikkevandsinteresser.
Kontaktperson	Palle Pedersen (driften)
Telefon	20 74 96 24
E-mail	ps.pedersen@arriva.dk
Tilstede ved tilsynet	Palle Pedersen
Tilsynsdato	22. august 2016
Tilsynstype	Basistilsyn

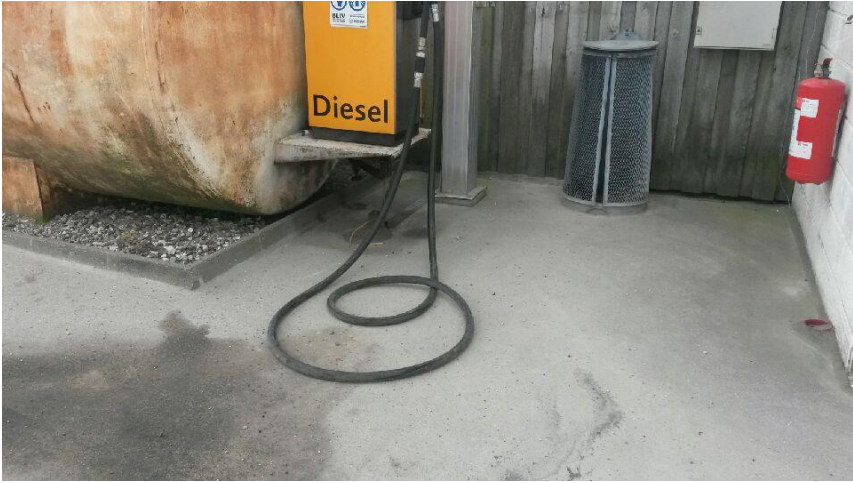
<p>Ny belægning ved tankanlæg med fald mod vaskeplads</p>

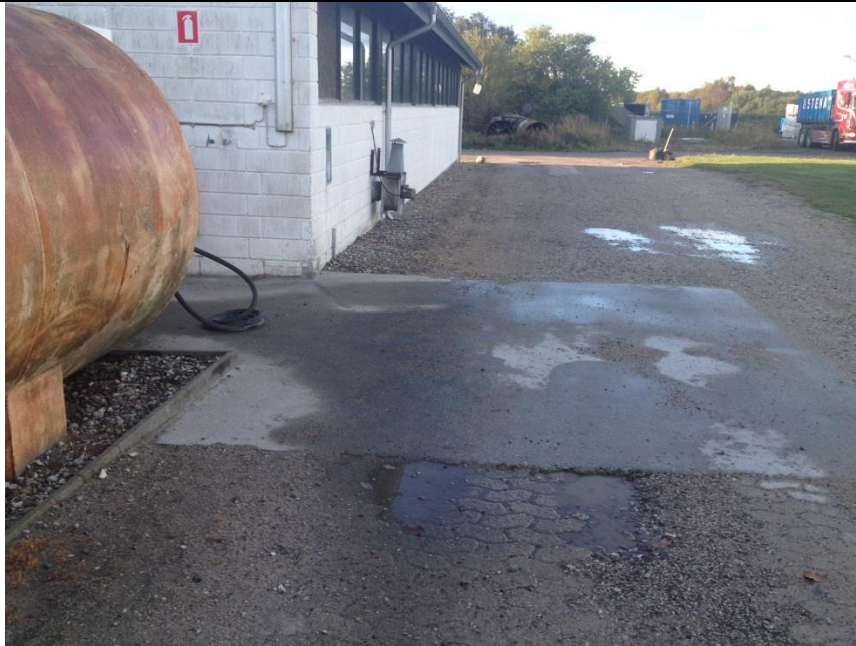
Ny belægning, sandsynligvis med fald ud mod ikke-tæt belægning

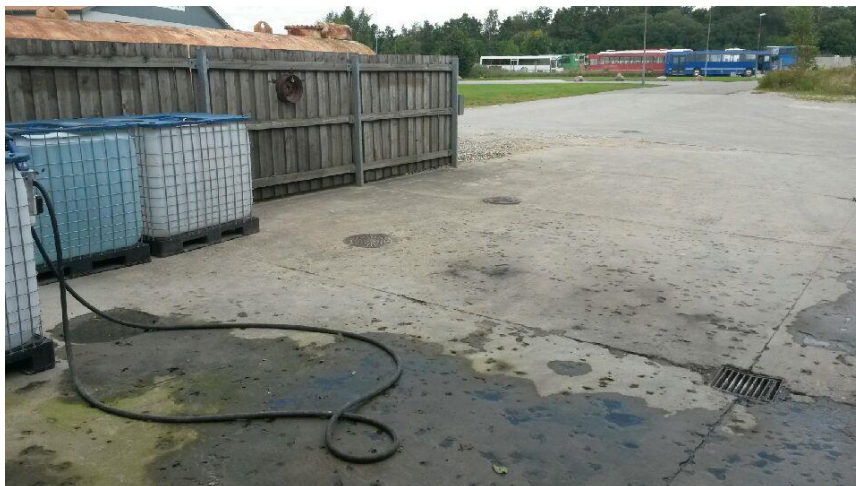
Udleder virksomheden processpildevand (andet spildevand end sanitært)			Ja	
Har virksomheden tilslutningstilladelse med vilkår			Nej	
Proces / kølevand	Hjælpestoffer		Udledt spildevand (m ³ /uge)	Bemærkninger (rensning, udledningsmønster mv.)
	Navn/indhold	Forbrug (l/uge)		
Indendørs vaskeplads	Ingen	-	-	Afløb via sandfang og olieudskiller
Bemærkning	<p>Ved spild på diesel-tankpladsen vil spildt diesel løbe over vaskepladsen og til afløb med sandfang og olieudskiller eller ud på ikke-tæt belægning. Befæstelsen på vaskepladsen er i dårlig stand.</p> <p>Efter tilsynet i 2013, hvor det blev bemærket, at overfladevand fra tankpladsen skal ledes på tæt belægning til olieudskiller, blev der lavet ny tæt belægning omkring tankpladsen. På den "indre halvdel" af den nye belægning, er der fald mod vaskepladsen, mens der på den "ydre halvdel" af den nye belægning sandsynligvis er fald ud mod ikke-tæt belægning. Det blev ved tilsynet ikke kontrolleret, om vand fra den "ydre halvdel" løber ud eller ind på vaskepladsen. Men af fotoet nedenfor synes det at fremgå, at vandet løber ud på ikke-tæt belægning.</p> <p>Revnerne på den udendørs vaskeplads, hvor evt. spild vil løbe til, er ikke udbedret. Se bemærkning i tilsynsbrev.</p>

Belægning på udendørs vaskeplads
