Tilsynsrapport til offentliggørelse

Virksomheder
J.nr. 2019 - 11569
Ref. LOPED / TISCH
Dato: 14. december 2022

Virksomhedens navn	Uggeløse Losseplads III, boring 18D Uggeløse II
Virksomhedens adresse	Mosegårdsvej, 3540 Lynge
CVR nummer	34208115
Virksomhedstype	5.4 Deponeringsanlæg >10 t/dag eller kap. >25.000 t
Tidspunkt for tilsynet	31.10.2022
Baggrunden for tilsynet	Basistilsyn, anmeldt tilsyn
Varsling af tilsynet	26.09.2022
Deltagere fra virksomheden	Jonas Nedenskov (ARC) og Finn Reinholdt Jensen (AV Miljø)
Øvrige deltagere	-
Tilsynet udført af	Lone Grunnet og Tina Schmidt
Tilsynet omfattede	1. Samtale om status for arbejdet med pesticid forureningen fra enhed Uggeløse II. 2. Samtale om status for fund af PFAS i deponiets brønde og borer. 3. Samtale om og forevisning af deponiets biocover. 4. Generelt tilsyn med deponiet, dets slutfædning samt dets tekniske installationer.
Materiale udleveret	-

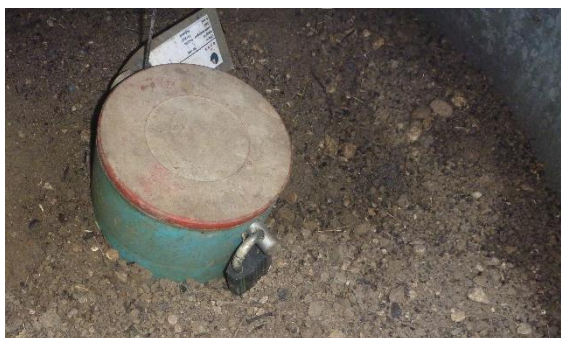
Foto 1: Boring GKB18b

Miljøstyrelsen fik forevist den gamle boring GKB18B (DGU nr. 193. 1446) (se foto 1), som var den boring, hvori forurening med bl.a. pesticider i grundvandsmagasinet fra den utætte enhed Uggeløse Losseplads II første gang blev registreret.

Boringen fremstod ved tilsynet i fin stand med cementring omkring forerøret, låg på cementringen, aflåst hætte på forerøret samt lamineret skilt til sikker identificering af boringen, som foreskrevet i boringsbekendtgørelsen¹.

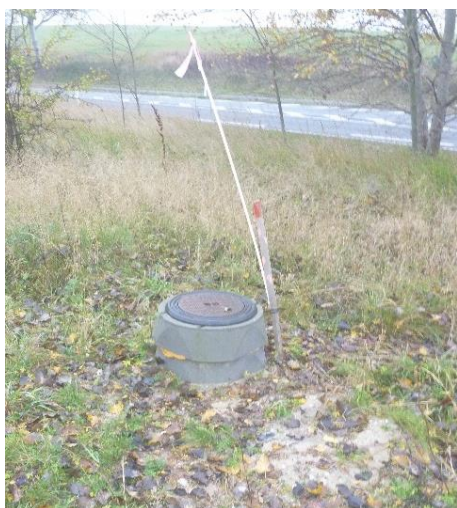
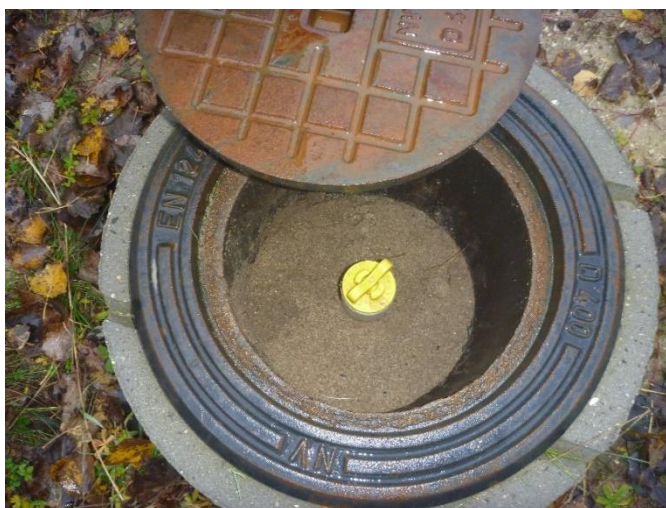
Foto 2a og b: Boring GKB20

Desuden blev den nye grundvandsboring kaldet GKB20 (DGU nr. 193. 5142) tilset (foto 2 a og b). GKB20 er ligesom GKB18B en nedstrøms boring i forhold til Uggeløse Losseplads enhed II. Den fundne forurening i GKB20 er dog ikke lige så kraftig som i GKB18. Af foto 2b fremgår, at boringen endnu ikke har nået at få isat et label. Det blev ved tilsynet oplyst, at label sættes i ved næste prøvetagning.

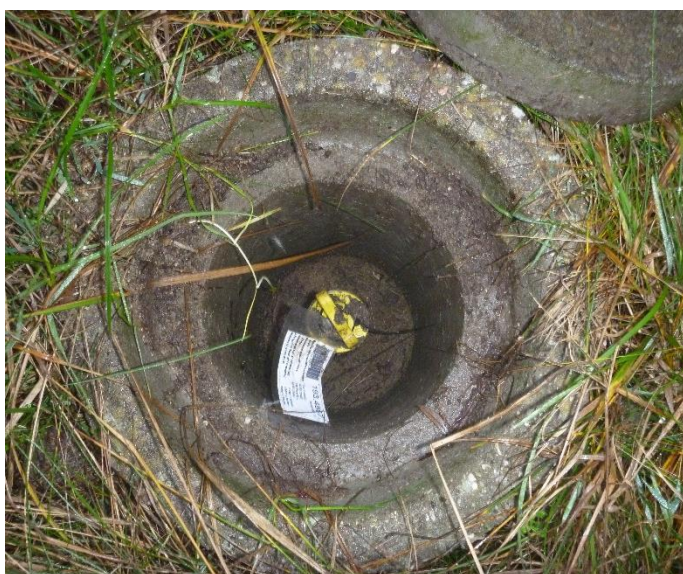
Foto 3: Grundvandskontrol boring GKB19

Boring GKB19 (DGU nr. 193. 4807) blev desuden inspiceret, se Foto 3. Boringen er beliggende opstrøms i forhold til Uggeløse Losseplads enhed II, og der er ikke fundet forurening i denne boring.

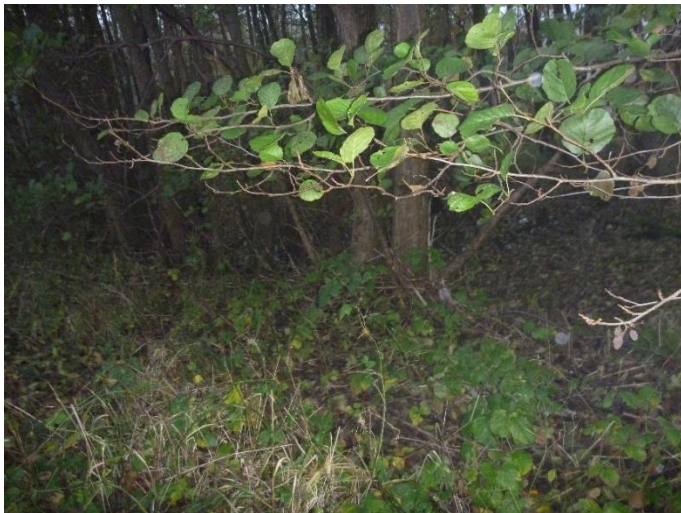
Foto 4: Vandstand i mosen ved overløbsbassinet var ved tilsynet meget lav. Midt i billedet ses genskin i vandet i det lille vandløb.

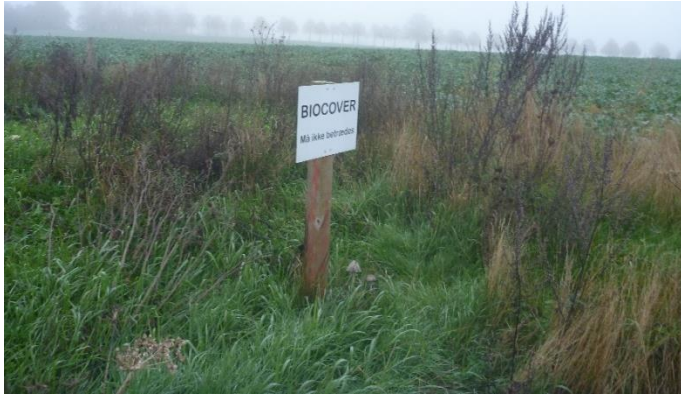
Foto 5: Biocover ved Uggeløse III

Miljøstyrelsen fik forevist det nyetablerede biocover på deponiets enhed III (se foto 5). Biocoveret er etableret af klimahensyn med det formål at nedbryde den lossepladsgas (metan), som dannes i Uggeløse Losseplads enhed III.

Vegetationen stod højt på biocoveret ved tilsynet, og Miljøstyrelsen erindrede ARC om, at vegetationen af hensyn til biocoverets effekt skal holdes nede (gerne under 1 m), og at dette helst skal ske uden at betræde biocoveret for meget. For kraftig vegetation med dybde rødder på biocoveret kan skabe uhensigtsmæssig passage bort for lossepladsgassen, så biocoverets effekt formindskes. Færdsel på biocoveret skal ske med forsigtighed, da både gasdræn og kompost i biocoveret kan ødelægges.

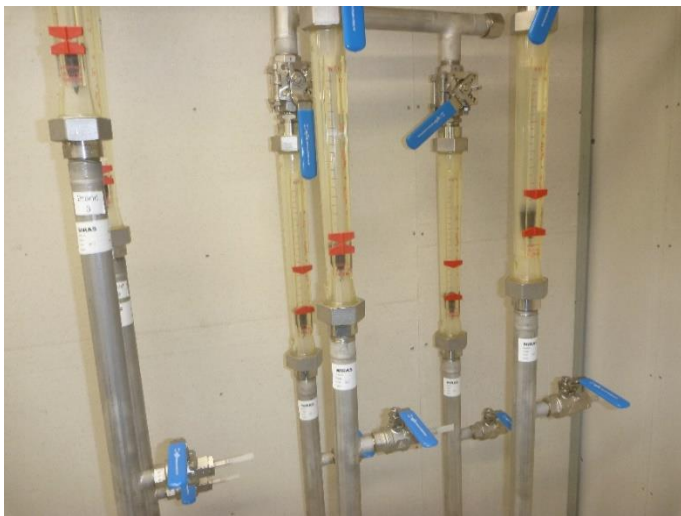
Foto 6: I containeren styres pumper i biocoveret på på baggrund af målt indhold af metan i den oppumpede gas.

Miljøstyrelsen fik desuden forevist containeren hvorfra biocoveret styres. Pumper i dræn under lossepladsen fjerner lossepladsgassen, som ledes ind i biocoveret, hvori metanen nedbrydes biologisk i komposten. I containeren styres pumperne, således at der primært pumpes de steder i deponiet, hvor koncentrationen af lossepladsgas er højest.

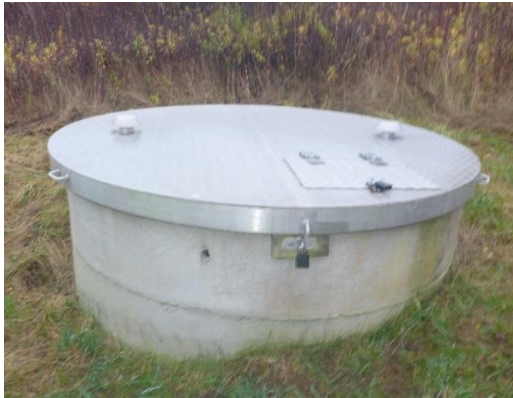
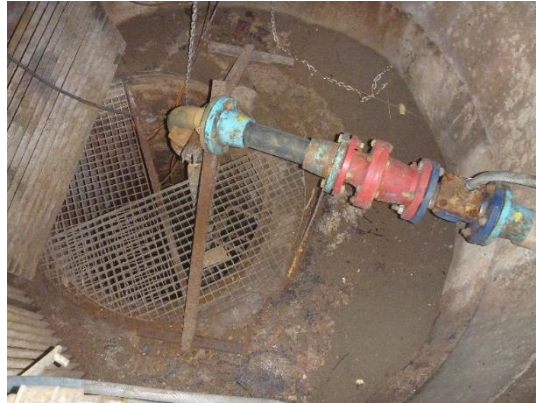
Foto 7 a og b: Perkolatpumpebrønd H, som er beliggende på enhed II.

Ved tilsynet blev slutaafdækning på enhed II inspiceret. Slutaafdækningen på enheden er meget ujævn. Dette skyldes sandsynligvis delvis, at affaldet under slutaafdækket nedbrydes ujævnt. Der blev ikke observeret huller i afdækket, og der var ingen tegn på affald i overfladen. Vegetationen på enhed II står meget højt og tæt, se baggrunden på foto 7a.

Miljøstyrelsen fik forevist perkolatbrønd H (se foto 7) på deponeringsenhed Uggeløse II. ARC har gennem de sidste par år arbejdet på at finde ud af, hvor og hvorfor membranen under enheden Uggeløse II er utæt. ARC fortalte ved tilsynet, at opgaven med inspektion og trykprøvning af dræn under Uggeløse II har været i udbud, men ingen entreprenør har ville byde på opgaven. Årsagen hertil

er usikker, men det kan skyldes, at perkolatdræn på enhed II ligger meget dybt. Da membranen under enheden er utæt, er formålet med den udbudte opgave at tilvejebringe viden, der skal sikre, at en så stor som mulig mængde af perkolat fjernes fra deponiet. ARC vender tilbage til Miljøstyrelsen om den videre gang i denne sag.

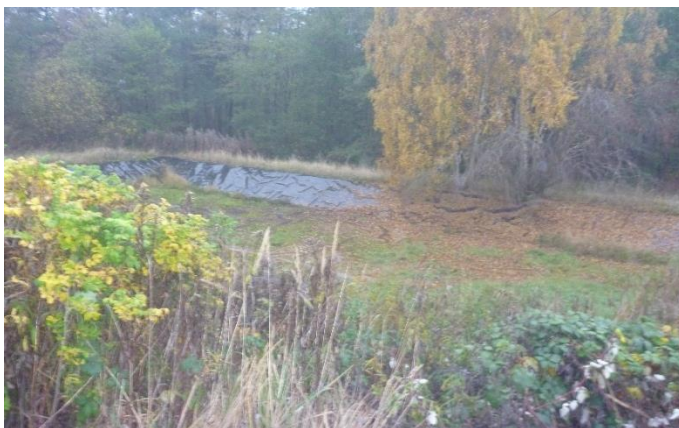
Foto 8: Perkolat overløbsbassinet beliggende ved Uggeløse III.

Miljøstyrelsen fik desuden forevist perkolat overløbsbassinet, som er beliggende syd for Uggeløse III (foto 8). Bassinet var tomt, hvilket tyder på, at der er god passage i deponiets drænrør, så perkolatet kan komme væk fra deponiet. Overløbsbassinet var ved tilsynet pænt renset for vegetation. Vegetation i bassinet kan medføre mindre kapacitet ved overflow og dermed forurening af deponiets omgivelser.

ARC oplyste ved tilsynet, at mængden af dannet perkolat fra deponiet i øjeblikket er lille. Miljøstyrelsen opfordrede ARC til at være ekstra opmærksom omkring perkolat mængden og sikre sig, at den faldende mængde ikke skyldes defekte pumper, tilstoppede dræn eller andet. Dette skal også ses i lyset af, at det allerede formodes, at membranen under Uggeløse II er utæt.
