## Tilsynsrapport til offentliggørelse

Virksomheder  
J.nr. MST-1272-01651  
Ref. TISCH/ANBRI  
Dato: 31.07.2017

Virksomhedens navn	Leca Danmark A/S
Virksomhedens adresse	Randersvej 75, Hinge, 8940 Randers SV
CVR nummer	38317962
Virksomhedstype	<p>3.5 Fremstilling af keramiske produkter ved brænding</p> <p>Biaktiviteter:</p> <p>5.1. Bortskaffelse eller nyttiggørelse af farligt affald, hvor kapaciteten er større end 10 tons/dag, og hvorunder der foregår en eller flere af følgende aktiviteter: b) Fysisk-kemisk behandling.</p> <p>5.2 Bortskaffelse eller nyttiggørelse af affald i affaldsforbrændingsanlæg eller affaldsmedforbrændingsanlæg.</p> <p>b) For andet ikke-farligt affald end dagrenovations- eller dagreno-vationslignende affald, hvor kapaciteten er større end 3 tons/time.</p> <p>c) For farligt affald, hvor kapaciteten er større end 10 tons/dag.</p> <p>K206 Anlæg der nyttiggør ikke-farligt affald ved anden behandling end deponering eller forbrænding bortset fra anlæg under pkt. 5.3 i bilag 1, autoophugning, skibsophugning, biogasfremstilling, kompostering og forbrænding.</p>

Tidspunkt for tilsynet	31. marts 2017
Baggrunden for tilsynet	Basistilsyn
Varsling af tilsynet	23. febru

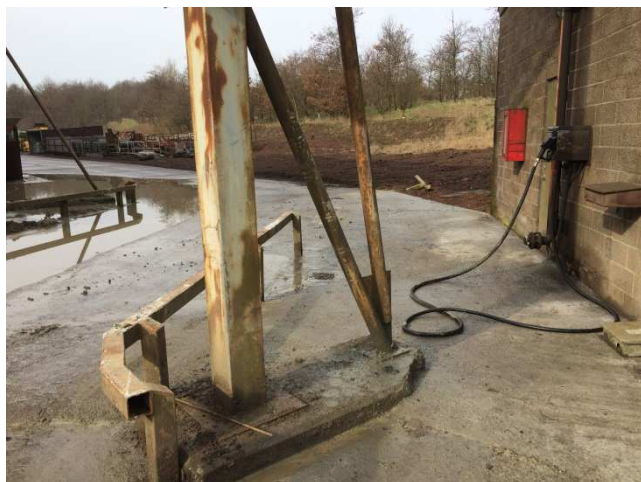
I forbindelse med etablering af ny belægning på dieselstanderpladsen i december 2016, blev der konstateret en olieforurening. Miljøstyrelsen udstedte d. 10. februar 2017 et undersøgelsespåbud. Leca valgte at gennemføre en frivillig oprensning, hvilket er afrapporteret i DGE's rapport af 23. februar 2016. Miljøstyrelsen vurderer, at rapporten opfylder kravene i Miljøstyrelsens undersøgelsespåbud, samt at rapporten tilstrækkeligt dokumenterer, at restforurening ved dieselstanderpladsen er oprenset, og der ikke er efterladt forurening.

Dieselstanderpladsen blev ved tilsynet besigtiget. Der er etableret ny belægning med fald mod afløb med nyetableret olieudskiller.

Foto 1: Ny belægning på dieselstanderplads.  
Desuden er der etableret olieudskiller i tilknytning til afløbet.

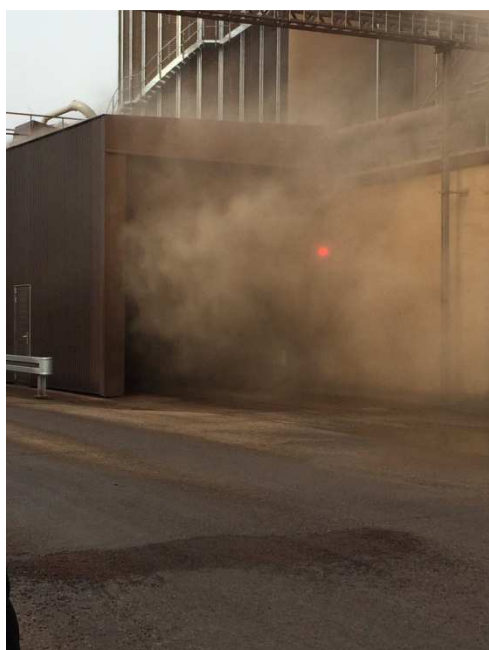
På tilsynet sås der meget diffust støv fra det nye læsseanlæg, se foto. Leca oplyste, at der er rettet henvendelse til leverandøren for at rette op på dette, og problemet ventes løst inden længe. På tilsynet kunne det ikke umiddelbart konstateres, at støvet spredte sig udenfor Lecas areal.

*Foto 2 Det nye læsseanlæg gav anledning til meget diffust støv.*

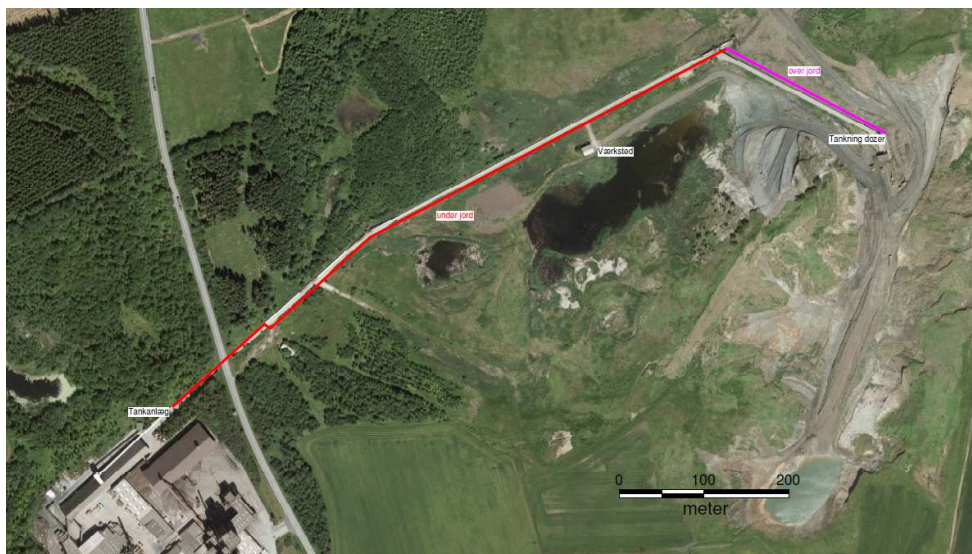
Råstofgravens maskiner forsynes med dieselolie fra en 20 m<sup>3</sup> indendørs, overjordisk tank, der står på Leca-fabrikken, via en 1 km lang olierørledning.

Foto 3: Olierørledningen fra fabriksområdet til råstofgraven

Til dagligt er der kun tryk på rørledningen, når der skal tankes olie i råstofgraven. Der vil dog altid stå noget olie i ledningen, men altså uden tryk på. Der føres regnskab med hvor meget olie, der forlader tanken, og hvor meget der bliver tanket i råstofgraven. Men målerne er ikke kalibreret, så regnskabet er ikke nøjagtigt.

Leca skal fremsende beskrivelse af hvordan trykprøvningen udføres og skal oplyse om alderen på rørledningen  
Olierørledningen følger transportbåndets tracé til råstofgraven og er nedgravet på størstedelen af strækningen, men løber overjordisk det sidste stykke, se markering på foto 3 (luftfoto). Olieledningen kunne på tilsynet ses liggende på overjorden det sidste stykke og bestod af plast. Tankningsstedet er umiddelbart uden for kontrolbygningen i råstofgraven. Hvis der spildes olie under tankningen, bliver det tilført leret, hvilket i forvejen er et af tilsætningsstofferne til leret under fremstillingen af leca-klinker.

MST er efterfølgende kommet i tvivl om hvordan det allersidste stykke af rørledningen er etableret. Der lå en delvis blotlagt slange af blød antagelig PE-plast. Leca bedes redegøre for olierørledningens alder, år for nedgravning samt rørmaterialer for såvel det nedgravede som overjordiske rør. Desuden en beskrivelse af det overjordiske rør frem til tankningsstedet (fx hvordan det er beskyttet).

Leca har allerede i dag måler på både tanken og på forbrugsstedet. Selvom målerne ikke er kalibreret, må der være samme relative forskel, således, at det er muligt at føre et pålideligt regnskab efter bilag 10 i OTB. Leca bedes vende tilbage med en redegørelse herfor.

Bilag 2 i OTB angiver hvilke nedgravede rørsystemer, som betragtes som typegodkendte. Leca bedes redegøre for, hvilken type rør, der er anvendt.

- opdaterede oplysninger til bilag 42 om afkast fra de to nye siloer og udleveringsbygning samt bekræfte oplysningerne i bilaget
- oplysninger om alder og år for nedgravning af olierørledningen til råstofgraven
- beskrivelse af den overjordiske rørledning frem til tankningsstedet, fx hvordan er den beskyttet
- oplysninger om hvilken type rør som er anvendt, både nedgravede og overjordiske

- redegørelse for, hvordan der kan føres et pålideligt regnskab med hvor meget olie, der forlader tanken, og hvor meget olie, der bliver forbrugt i råstofgraven.
- oplysning om hvordan trykprøvningen udføres
