Tilsynsrapport til offentliggørelse

Tilsynsrapport

Virksomhedens navn	Ydernæs Havneslamdepot
Virksomhedens adresse	Vestre Kaj 16, 4700 Næstved
CVR nummer	30887697
Virksomhedstype	5.4 Deponeringsanlæg >10 t/dag eller kap. >25.000 t
Tidspunkt for tilsynet	20.03.2026
Baggrunden for tilsynet	Basistilsyn, anmeldt tilsyn og kampagnetilsyn
Varsling af tilsynet	Varslet skriftligt den 6. marts 2026
Deltagere fra virksomheden	Jesper Boesen
Øvrige deltagere	Kim Haagensen (fra WSP, inviteret af Randers Havn)
Tilsynet udført af	Ingrid Reiter Lindstrøm, Preben Christophersen, Anders Selvig Juel
Tilsynet omfattede	Kontrol med at havbundssedimentdepotet drives efter vilkårene i gældende miljøgodkendelser
Materiale udleveret	Der blev ikke udleveret materiale ved tilsynet

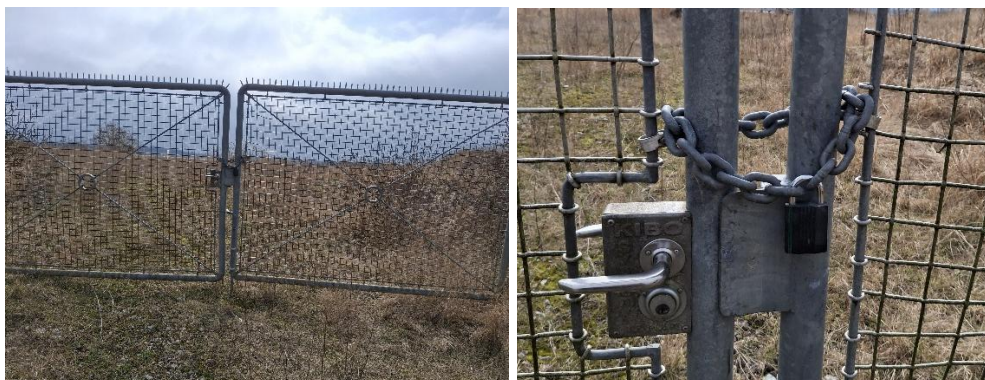
Forholdet er besigtiget på fysisk rundring. Deponiet er indhegnet hele vejen rundt, og porten var aflåst, se Figur 2.

Figur 2: Port til deponiet

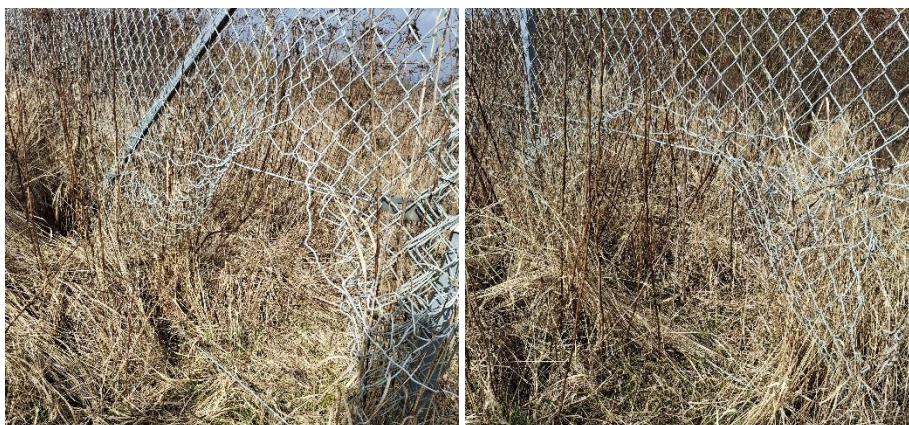
Der kunne konstateres to større huller i hegnet på den nordlige strækning, se Figur 3. Det ene hul var holdt åbent, ved at ophægte ødelagte tråde til det øvrige hegn. Virksomheden mistænker at der er tale om hundeluftere, og vil sørge for at skaderne udbedes straks. Det oplyses desuden at området efterses regelmæssigt, ca. en gang hvert kvartal.

Figur 3: Huller i hegnet ind til deponiet, mod nord

På tilsynet aftaltes, at virksomheden vil udbedre skaderne i hegnet.

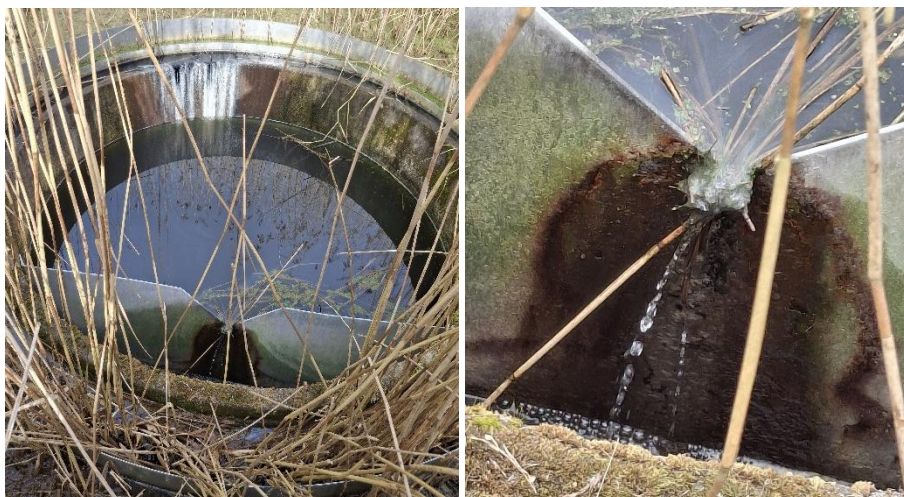
På fysisk rundring fremstod deponiets område med vegetation, og området for indspulingsstedet (nordlige del af bassin 1) var tørlagt. Der blev desuden observeret overløb af vand fra deponiets bassin 3 (efterklaring) via 3-kants overfald til udløbsbrønden i fjorden, se Figur 4. Virksomheden var ikke opmærksomme på dette forhold, idet de oplyste at der ikke bør være udledning udenfor kampagnerne.

Virksomheden mente at årsagen til overløbet kunne stamme fra afsmeltning af den store mængde sne, som faldt i starten af året. Miljøstyrelsen er enige i at vandet kan stamme herfra.

Figur 4: Overløb af vand fra overløbsbygværk i deponiet (ved efterklaringsbassin / bassin nr. 3) til udløbsbrønden som leder i fjorden

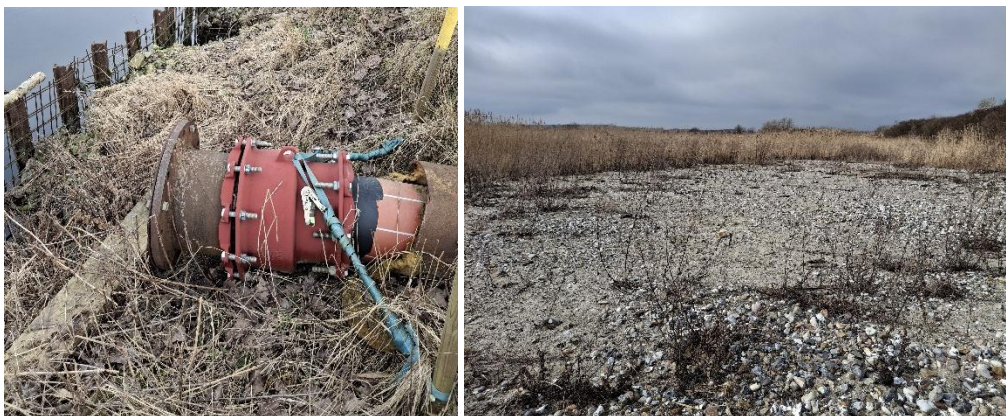
Opgravet slam pumpes fra skib ved tilslutning til trykledning som er 1,5 km lang som efter blanding med vand spules ind i deponiets nordlige del (bassin nr. 1), se Figur 5. Der er i 2024 udlagt nye PVC rør til erstatning for de gamle metalrør.

Figur 5: Tilslutningspunkt, fra skib til trykledning (t.v.) og indspulingsområdet i bassin nr. 1 (t.h.)

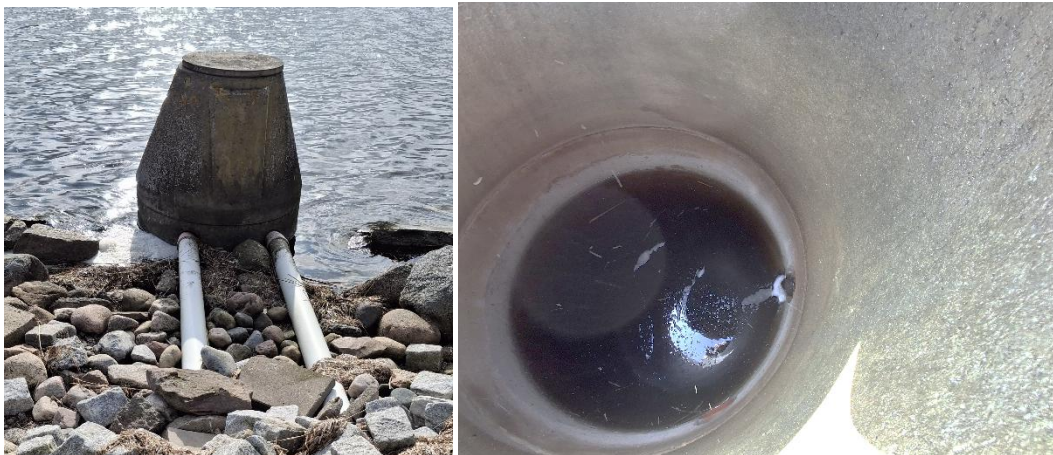
Udløbsbrønden i fjorden blev besigtiget på fysisk rundring. Der er to tilledninger til brønden, som begge er placeret lavt i brønden, umiddelbart over vandoverfladen, se Figur 6. Virksomheden kunne ikke oplyse, hvilket af de to rør der kommer fra deponiet, og mente at det andet rør måtte være fra afdræning langs stien. Der var flere kloakriste ved stien op til deponiets hegn. I brønden blev det observeret at der fra det nordvestlige rør løb en del vand, samt at en svag udledning fra det sydøstlige rør, se Figur 6 t.h.

Figur 6: Udløbsbrønden med to tilledninger (t.v.), og placering af tilledningerne i brønden (t.h.)

Virksomheden oplyste, at der under indspulingskampagner er meget vand i brønden, også på prøvetagningstidspunkterne. Da rørene på det tidspunkt vil være neddykket (da de er placeret lavt), må det forventes at prøven bliver udtaget af opblandet vand fra både bassin og afdræning af stien. Virksomheden kunne desuden ikke oplyse, hvordan prøveudtager kunne sikre sig at udtage vandprøve fra deponiets udledning, hvis der udtages prøve i fri stråle.

Miljøstyrelsen har ikke på nuværende tidspunkt hjemmel til at påbyde dette, men vil kraftigt anbefale at I allerede nu igangsætter en undersøgelse.

Miljøstyrelsen vil kraftigt anbefale at TV-inspektion eller anden undersøgelse af rørsystemerne igangsættes, for at klarlægge afløbsforholdene. Desuden indskærpes det at fremtidige årsrapporter skal fremsendes senest 1. februar jf. vilkår 6.2 i MGK 2001.
