Tilsynsrapport til offentliggørelse

Virksomhedens navn	Lumby Spulefelt tilhørende Odense Havn
Virksomhedens adresse	Strandager 255, 5270 Odense N
CVR nummer	38437011
Virksomhedstype	5.4 Deponeringsanlæg >10 t/dag eller kap. >25.000 t
Tidspunkt for tilsynet	23.05.2024
Baggrunden for tilsynet	Basistilsyn
Varsling af tilsynet	Varslet v. mail
Deltagere fra virksomheden	Peter Nymann og Shaqayaq Esmailzadeh
Øvrige deltagere	
Tilsynet udført af	Majbrit Miara og Lone Grunnet
Tilsynet omfattede	Kontrol med, om virksomheden drives og er indrettet i overensstemmelse med vilkår i virksomhedens gældende miljøgodkendelser.
Materiale udleveret	-

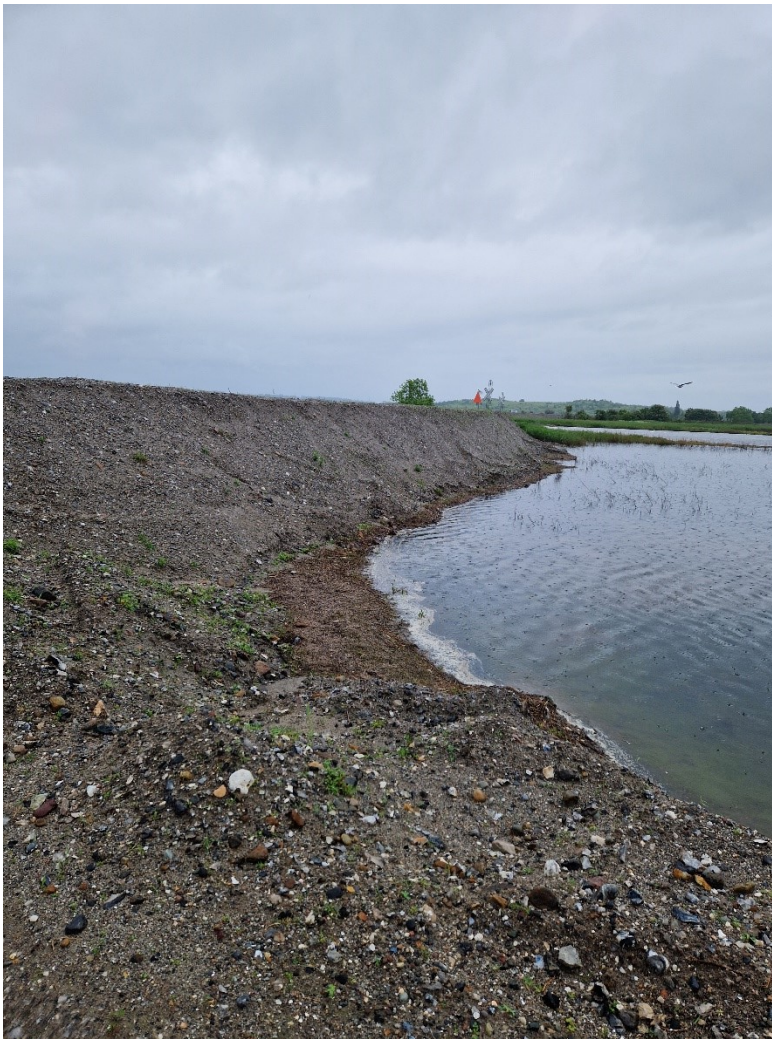
Odense Havn oplyser, at seneste indspulingskampagne er udført i 2022 i den østlige del af Område Syd. Anlægsarbejdet med at forhøje diget er godt i gang. Se foto 2

Foto 2. Inderside af spulefelt med det forhøjede dige

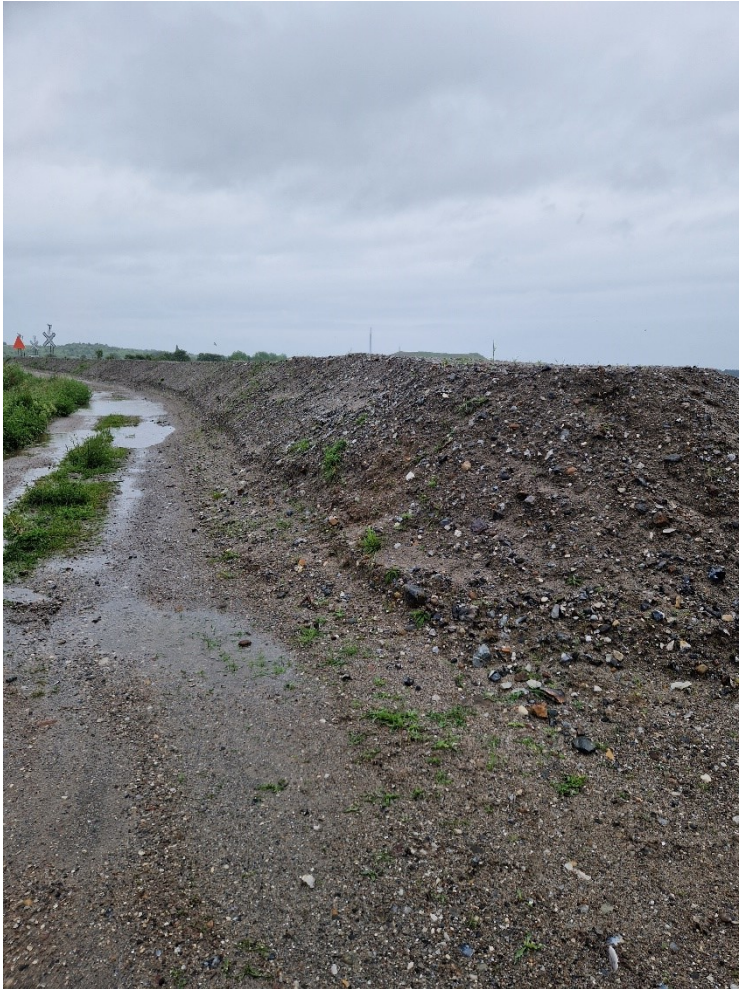
Foto 3. Yderside af det ny forhøjede dige.

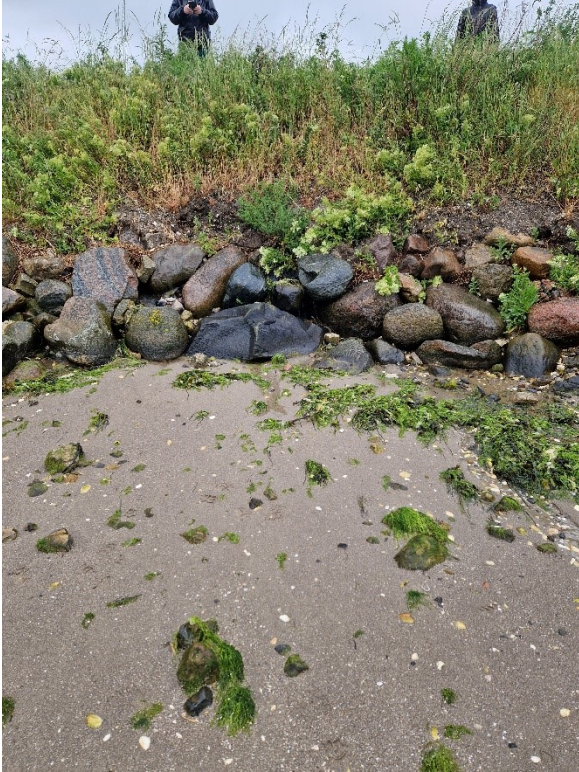
Foto 4. foran udløbet til Odense Kanal.

Der var på tilsynet ikke udledning, og det oplyses at der ikke været udledning siden den sidste oprensning i 2022. Det præcise udledningspunkt til kanalen kunne ikke lokaliseres, men menes at være tildækket med sand ca. midt på foto 4.

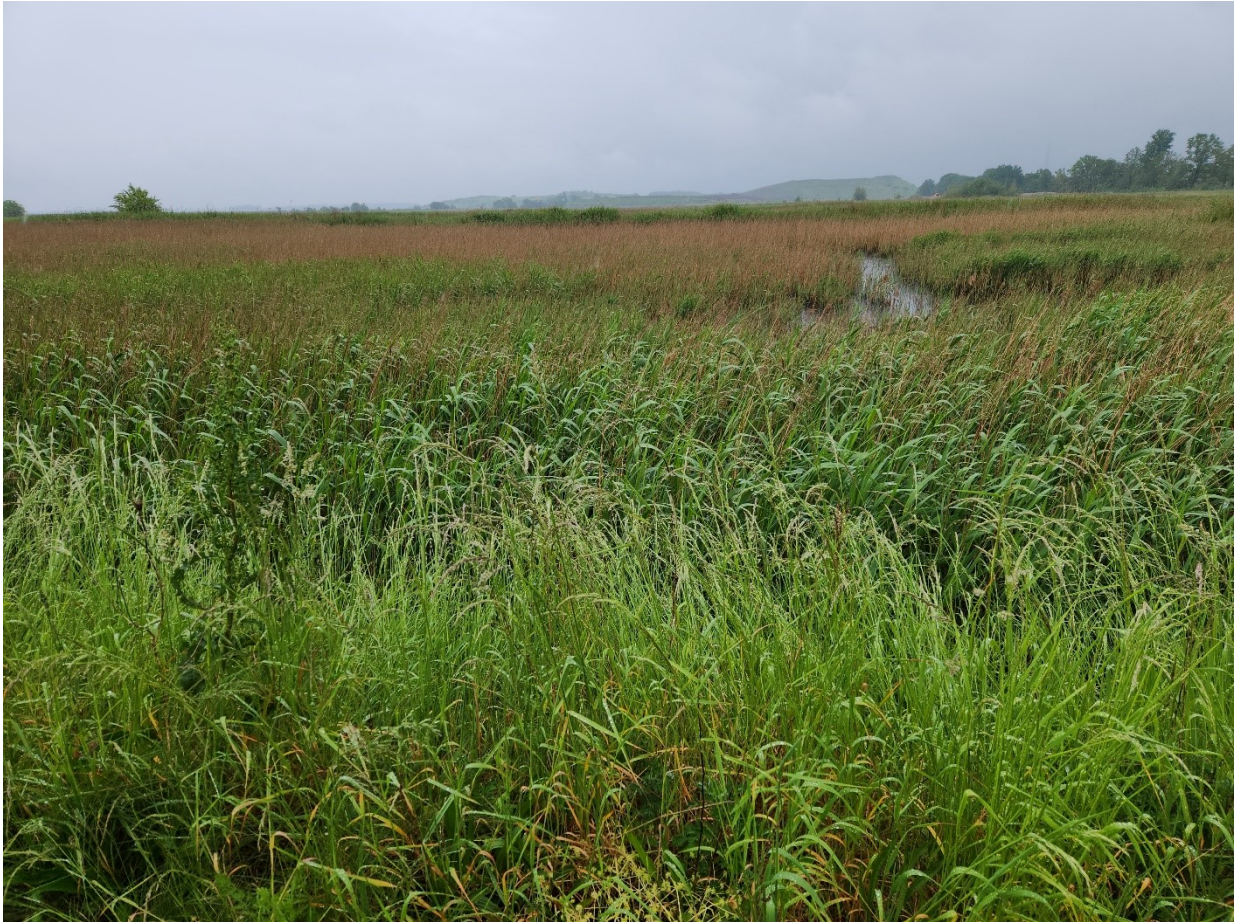
Det sydligste areal af spulefeltet blev inspiceret. Området var under tilsynet dækket af tæt bevoksning. Under tilsynet var der heftig aktivitet af kvækkende padder, sandsynligvis grøn frø.

Foto 5, fra området ud over det sydlige spulefelt.

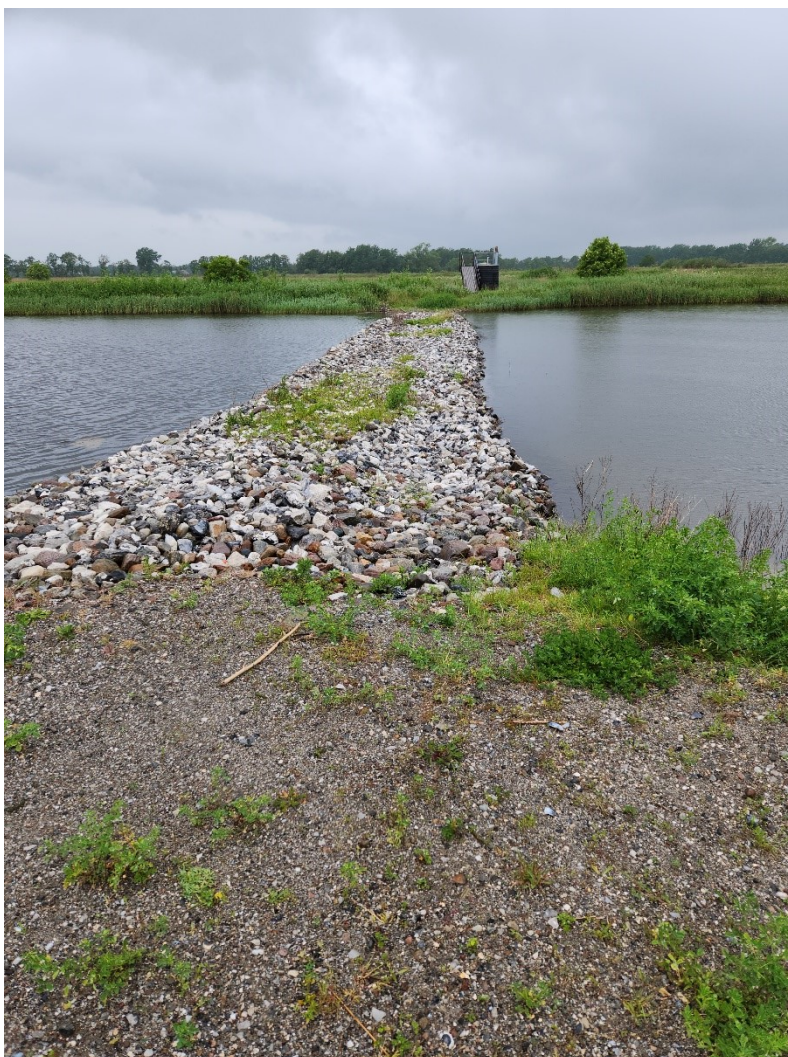
Foto nr. 6, foran stendige og udløbsbygværk.
