Tilsynsrapport til offentliggørelse

J.nr. MST-1272-01813

Dato: 22-01-2019

Virksomhedens navn	Fortum Waste Solutions A/S, Deponeringsplads Tidligere kaldet Kommunekemi A/S, Nordgroup A/S Ekokem A/S og Klintholm specialdeponi.
Virksomhedens adresse	Klintholmvej 56, 5874 Hesselager
CVR nummer	34484414
Virksomhedstype	5.4 Deponeringsanlæg >10 t/dag eller kap. >25.000 t
Tidspunkt for tilsynet	8. november 2018
Baggrunden for tilsynet	Basistilsyn – herunder opfølgning på stigende koncentrationer af stofferne chrom og chlorid fundet i henholdsvis boring 19 og dræn 8.
Varsling af tilsynet	15-10-2018
Deltagere fra virksomheden	Eva Lund, afdelingsleder i EHSQ Frederik Møller Pedersen, Miljørådgiver i EHSQ Ivan Tofte Hansen, dagligt opsyn
Øvrige deltagere	
Tilsynet udført af	Patrik Leth Jørgensen og Tina Schmidt
Tilsynet omfattede	Kampagne tilsyn af boringer Nedlukningstilsyn Generel besigtigelse
Materiale udleveret	Bilag til årsrapport med resultater af analyser på grundvand og perkolat.

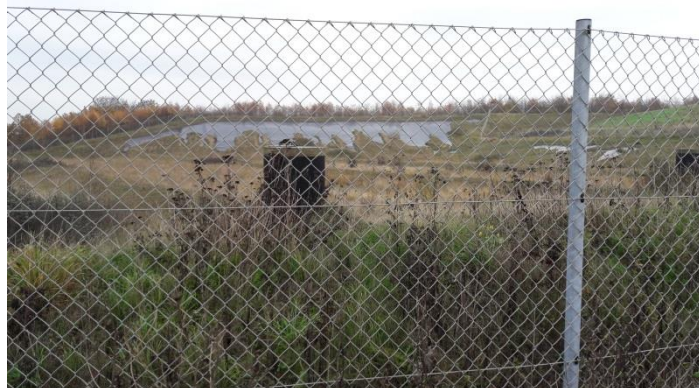
På etape 6.2 var den underliggende membran på området blottet, da beskyttelseslaget af grus er skredet ned, se billedet.

Etapen har en selvstændig miljøgodkendelse udstedt 7. oktober 2008. Der bliver i øjeblikket ikke deponeret på etappen. Det fremgår af miljøgodkendelsen at deponering af affald ikke må påbegyndes, før Miljøstyrelsen har accepteret deponeringsenheden ved et tilsyn, og at kvalitetskontrollen af membraner og membransystemer skal overholde retningslinjerne i DS /INF 466 afsnit 7.

Fortum Waste Solution A/S, Deponeringsplads har foreløbig ingen planer om at starte deponering på etappen. Etappen er ikke en del af nedlukningstilsynet og har inden påvirkning derpå.
