## Tilsynsrapport til offentliggørelse

Virksomheder  
J.nr. 2021 - 690  
Ref. LOBMA/MOKLH  
Dato: 10-05-2021

Virksomhedens navn	Naur Losseplads
Virksomhedens adresse	Vembvej 12, 7500 Holstebro
CVR nummer	29189927
Virksomhedstype	5.4 Deponeringsanlæg >10 t/dag eller kap. >25.000 t
Tidspunkt for tilsynet	27.04.2021
Baggrunden for tilsynet	Basistilsyn
Varsling af tilsynet	Tilsynet blev varslet d. 15. april 2021.
Deltagere fra virksomheden	Ingen
Øvrige deltagere	Ingen
Tilsynet udført af	Louise Bjerregaard Madsen
Tilsynet omfattede	Der blev ført tilsyn med at slutafdækningen var intakt og uden sætninger.
Materiale udleveret	Der er ikke udleveret materiale.

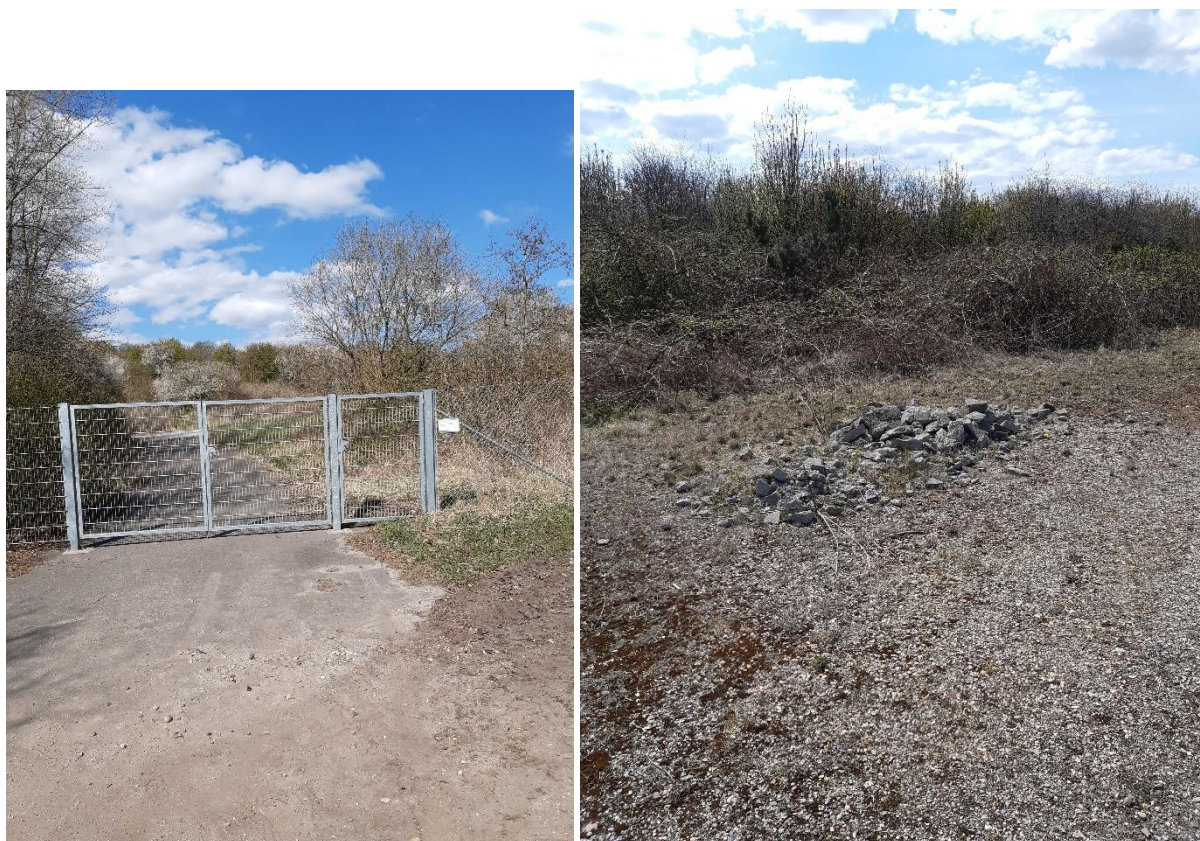
Naur Losseplads er en stor bakke, hvorpå der gror græsser samt mindre træer og buske. Der er en grusbelagt adgangsvej fra bunden af lossepladsen til toppen. På toppen af lossepladsen er der et fladt område med grus, hvorpå der er en udsigtspost og mindre vendeplads. Miljøstyrelsen konstaterede, at vendeplads og omgivelserne fremstod uændrede. For at hindre affaldsdumpning er den store port aflåst, hvorfor det kun er muligt at komme til toppen af lossepladsen til fods. Der var en mindre mængde aflæsset fliser/beton på toppen af lossepladsen, som skal fjernes.

Figur 2 Tv: Port foran adgangsvejen. Th. smidt affald på toppen af lossepladsen.

Bortset fra den mindre mængde aflæst fliser og sten, som skal fjernes, er der ingen bemærkninger.

1. Det henstilles til, at dumpet affald i form af fliser og sten fjernes fra lossepladsen. Jf. særskilt håndhævelsesbrev.
