## Tilsynsrapport til offentliggørelse

Virksomheder  
J.nr. 2025 - 15556  
Ref. NIEHA/ADHAU  
Dato: 20. august 2026

| Virksomhedens navn | Affaldscenter Tandskov |
| Virksomhedstype | 5.4 Deponeringsanlæg >10 t/dag eller kap. >25.000 t |

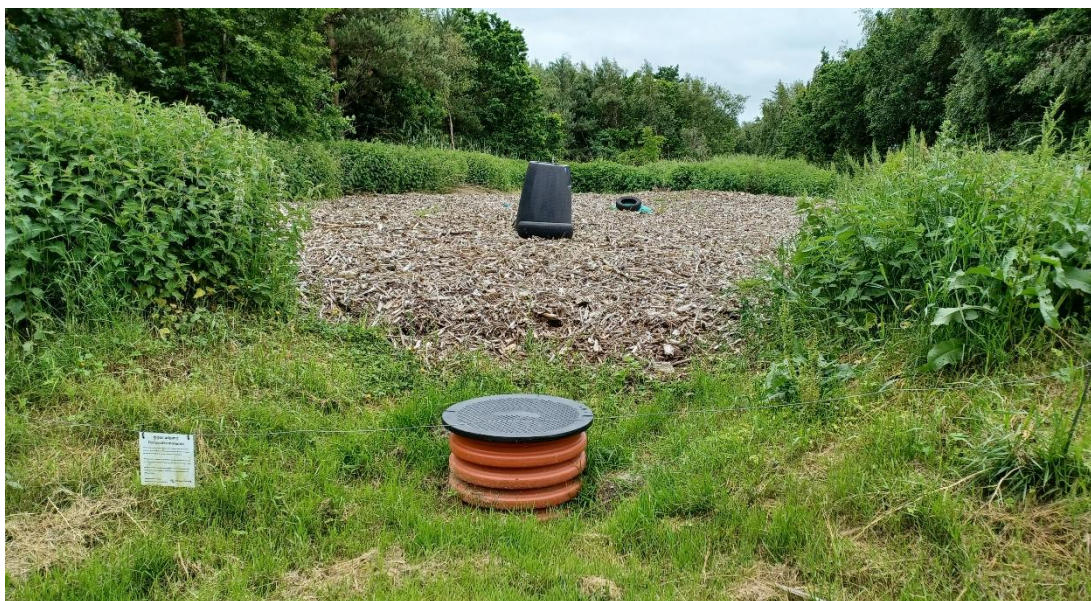
I den østlige del af afdeling 4.1 (se oversigtskort 1) er der udlagt et biocover med et lag af kompost, der har til formål at omsætte og dermed reducere udledningen af metan fra deponeringsenheden. Biocoveret dækker et område på 10 x 50 meter og er ca. 1 meter højt (se figur 1, øverst). Biocoveret var på tilsynet heget ind med ståltrådshegn, hvorpå der hang et plastlamineret skilt som forbyder adgang på området.

Biocoveret blev etableret i sommeren 2019, og halvdelen af anlægget fik i 2021 ny kompost. I 2024 blev hele biocoveret udskiftet. Silkeborg Genbrug og Affald vurderer, at filtermaterialet skal udskiftes hvert andet år og forventeligt også i 2026. Vurderingen af om materialet skal skiftes, baseres på gasmålinger af poreluften. Når luften har et indhold på 1-2 % gas, skal komposten skiftes. På tilsynet oplyste Silkeborg Genbrug og Affald, at der er lagt nye rør ind i biocoveret for at fordele gassen bedre. I årsrapporten er det beskrevet, at *"Biocover-anlægget er i 2024 blevet opdateret med to ekstra udsivningsledninger parallelt med den centrale ledning og med et nyt biocover bestående af ca. 0,5 meter granflis og ca. 0,5 meter groft neddelte og sorteret kompost."* Det blev aftalt, at Silkeborg Genbrug og Affald vil sende en tegning til Miljøstyrelsen, som viser, hvor de nye gasrør er lagt og som supplement til det foreliggende materiale.

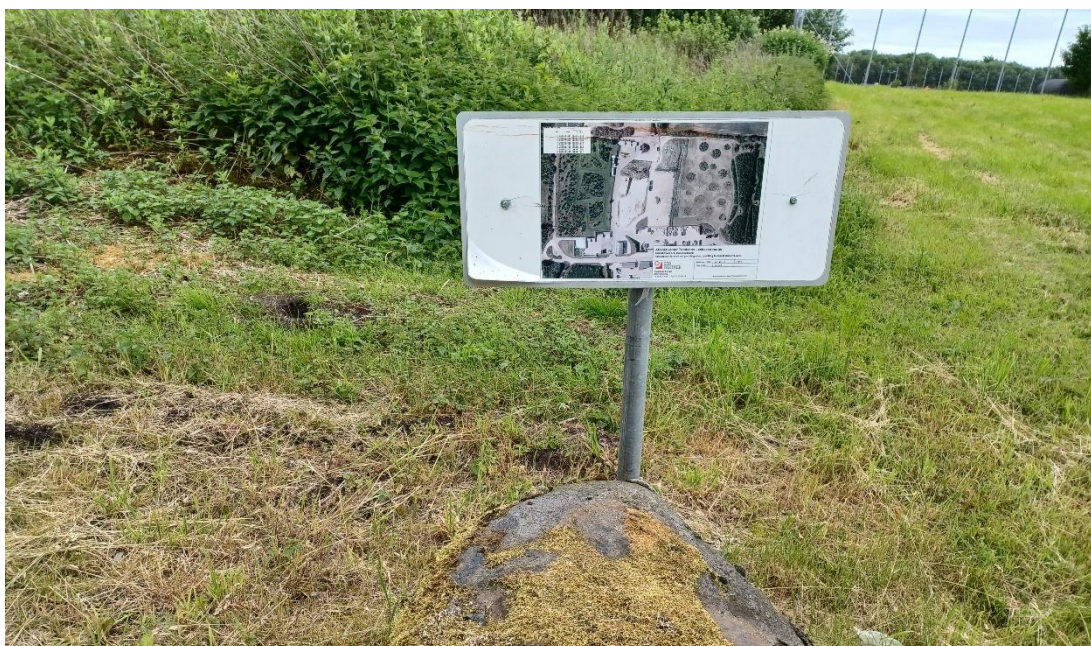
På deponeringsanlæggets afdeling 1B og 4.1 (se oversigtskort 2) er der deponeret asbest. Der er i revurderingsafgørelsen fastsat vilkår om afmærkning af de områder, hvor der er deponeret asbest. Anlægget har lagt kampesten, som repræsenterer hjørnerne af asbestområderne. Ved siden af hvert af områderne er der et skilt, som viser en rød markering for hvert hjørne/kampesten (se figur 1, midterst).

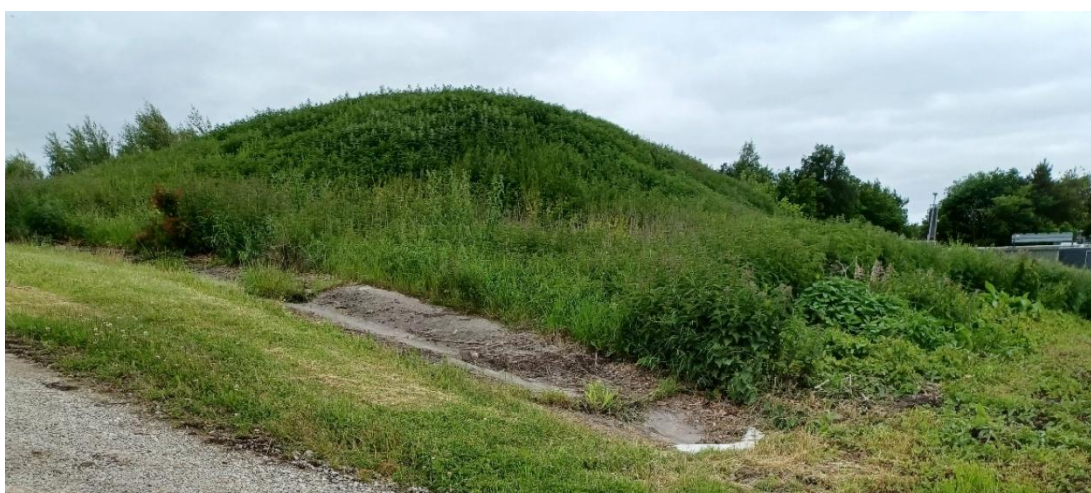
Miljøstyrelsen har igangsat en tilsynskampagne vedr. oplag af jord til slutfaldækning og udbedring af skader på deponeringsanlæg. På Affaldscenter Tandskov forefindes et enkelt jordoplag, som er beliggende på afdeling 1B umiddelbart øst for gasbehandlingsanlægget (se oversigtskort 1). Silkeborg Genbrug og Affald oplyste på tilsynet, at oplaget siden ca. år 2000 har været tiltænkt afdækning og udbedring af lunger, men at oplaget aldrig er blevet brugt. Det står nu hen som en begroet bakketop (se figur 1, nederst). Miljøstyrelsen vil vurdere, hvordan oplaget skal reguleres i det efterfølgende tilsyn.

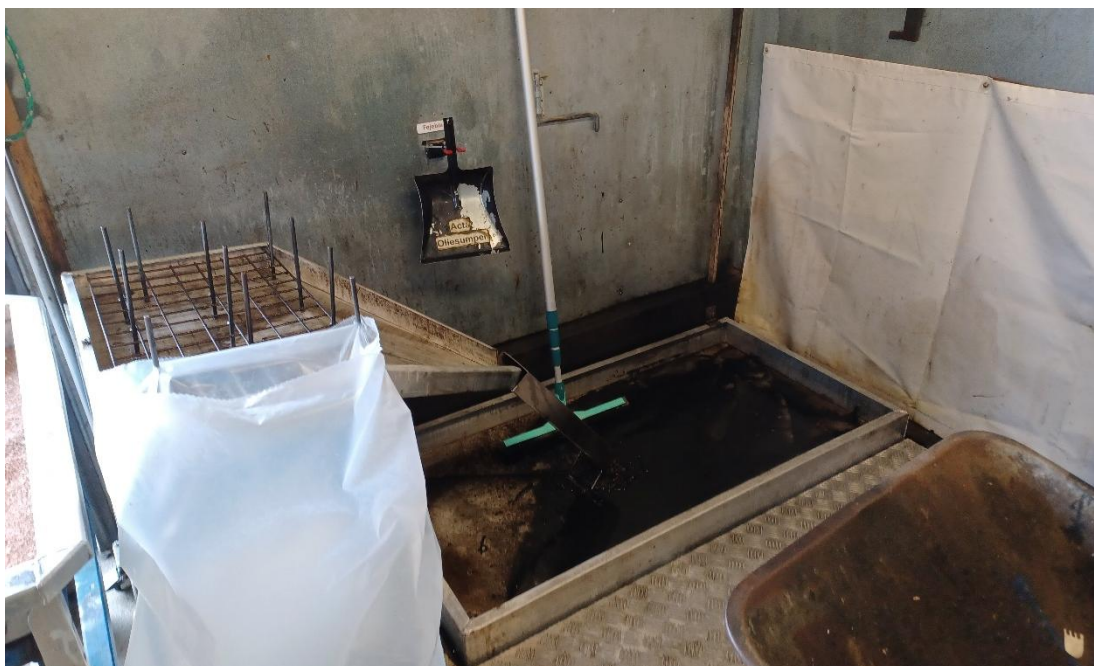
Spildolie til genanvendelse hældes i en spildbakke, som leder til grube med en glasfibertank på 1.500 L. Der er installeret alarm på både tank og grube. En alarm (lys) vil indikere, når tanken er ved at være fuld, og når tanken er løbet over. Alarmen er placeret på væggen udenfor porten til bygningen for farligt affald, og tjekkes dagligt ved arbejdsstart. Siden sidste tilsyn i 2023 og efter bemærkning herom fra Miljøstyrelsen, har Silkeborg Genbrug og Affald forlænget tragten som leder til opsamlingsbakken over tanken for at minimere oliesprøjt op ad væggen (se figur 2, øverst).

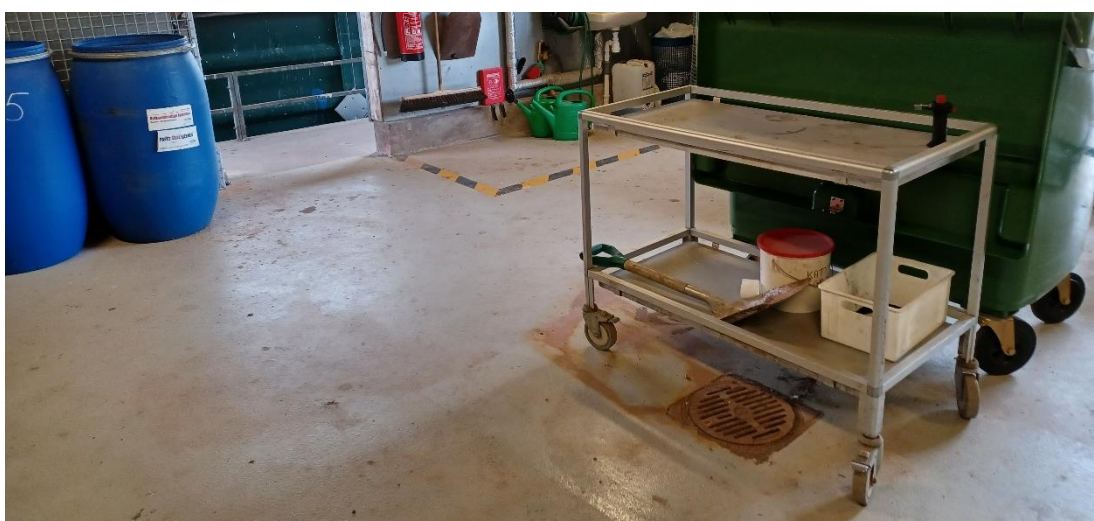
I tilknytning til genbrugspladsen er en bygning til oplag af forskellige former for farligt affald, som indleveres af kommunens borgere. Gulvet i bygningen udgør en tæt belægning i form af beton. Der var skilte med angivelse af tilladte fraktioner til de forskellige beholdere. De blå tønder til indleveret kemi m.v. bliver fyldt skiftevis med et opsugningsmateriale og indleveret farligt affald (se figur 2, midterst). Dette for at sikre opsugning af spild i selve tønden i tilfælde af uheld under transport. Opsugningsmaterialet bliver brændt sammen med tønderne. I rummet er der afløb til sump, som tømmes efter behov, hvis der har været spild (se figur 2, nederst).

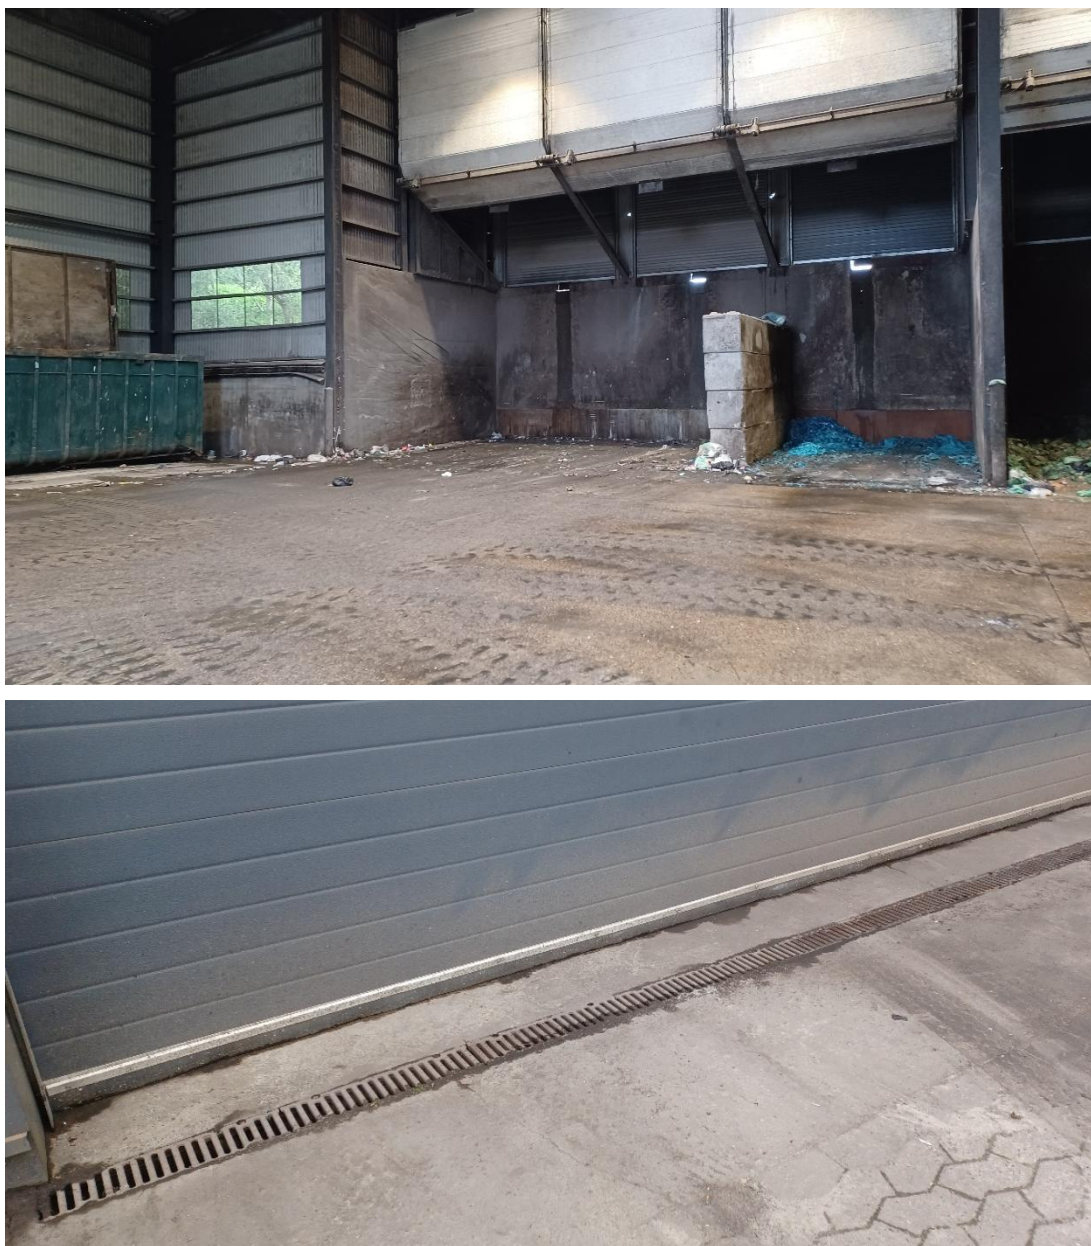
**Figur 3. Omlastehal til dagsrenovationslignende affald. Øverst: Område til indsamlet restaffald midt i billedet, til venstre ses container til omlastning, til højre ses grønne poser med madaffald. Nederst: Gummilister til hallen er blevet rottesikret.**

Der har tidligere været problemer med at rotter gnaver huller i listerne til hallen. Silkeborg Genbrug og Affald oplyste, at de nu har fået løst problemet ved at rottesikre listerne både udefra og indefra. Rotterne kommer med affaldet ind i hallen og har gnavet huller i listerne, når de vil ud. På tilsynet så listerne fine og intakte ud på begge sider af porten (se figur 3, nederst).

| 16-06-2023 | Henstilling | <p>Miljøstyrelsen henstiller til at skader på lister på portene til hal B til opbevaring af dagrenovation udbedres, så det ikke er muligt for skadedyr at komme ind i hallen og fjerne madrester fra hallen.</p> <p><i>Efterkommet 1. september 2023</i></p> |

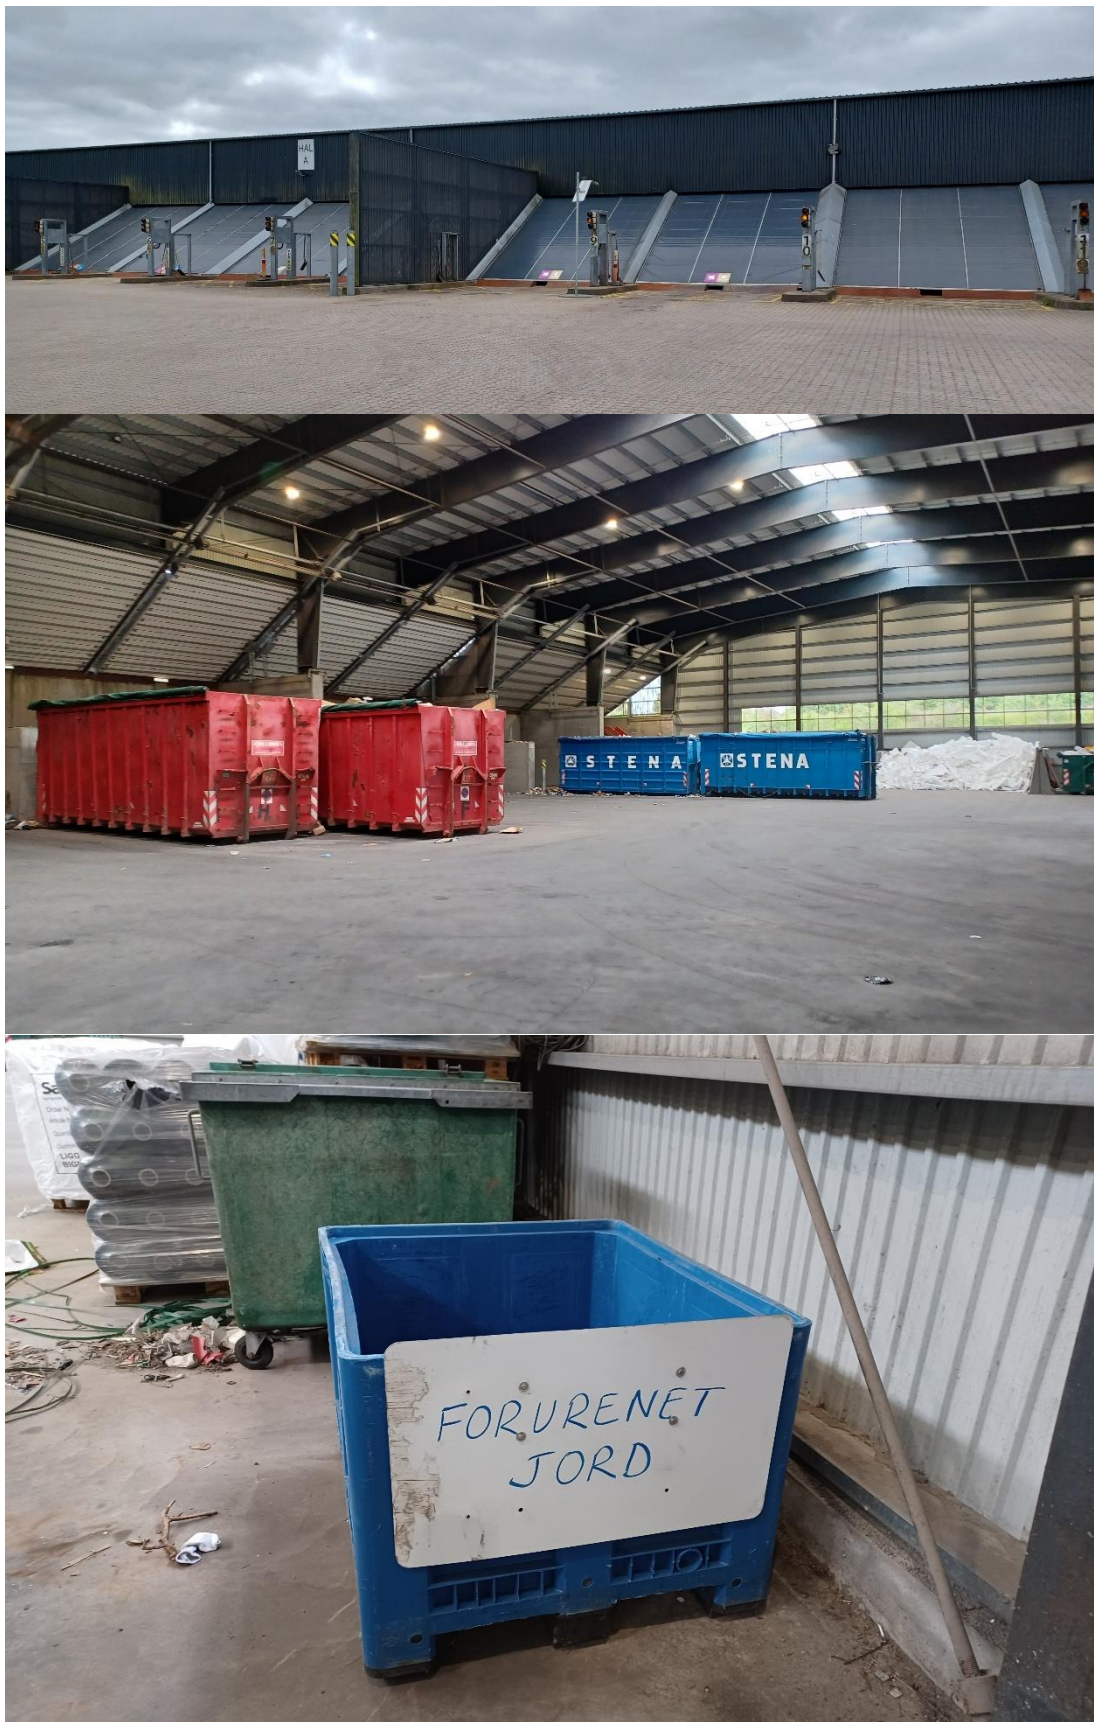
**Figur 4. Omlastehal til genanvendeligt affald. Øverst: Indkørsel til hallen for affald til aflæsning. Midterst: Containere i hallen. Nederst: Oplag af forurenet jord i hallen.**

I hallen stod en kasse til oplag af forurenet jord indleveret af borgere (se figur 4, nederst). Silkeborg Genbrug og Affald oplyste, at de ikke ønsker at blande den forurenede jord i containerne til lettere forurenet jord, da jorden i containerne således vil blive forurenede. Silkeborg Affald og Genbrug har ikke godkendelse til oplag af forurenet jord i hallen til genanvendeligt affald. I 2023 konstaterede Miljøstyrelsen et lignende forhold, hvor et mindre oplag af områdeklassificeret jord i hallen afventede analyser. Miljøstyrelsen indskærpede i 2023 at, Silkeborg Genbrug og Affald ikke har miljøgodkendelse til at foretage kartering i hallen. Anlægget har ligeledes ikke godkendelse til midlertidigt oplag af forurenet jord i hallen. Forurenet jord er ikke på modtagerlisten over de affaldsfraktioner, der må oplagres i hallen jf. vilkår Y2-2 i miljøgodkendelsen af 18. april 2017. Forurenet jord er heller ikke på modtagelisten for genbrugspladsen, jf. vilkår 5 i miljøgodkendelsen af 6. november 2014. Miljøstyrelsen indskærper derfor førnævnte vilkår Y2-2 og vilkår 5 samt vilkår Y2-4 i miljøgodkendelsen af 18. april 2017 om, at tilsynsmyndigheden hurtigst muligt skal orienteres, hvis der modtages affald, som det ikke umiddelbart er muligt at afvise eller henvise til anden affaldsmodtager. Hvis Silkeborg Genbrug og Affald fortsat ønsker mulighed for at have oplag af forurenet jord indleveret på genbrugspladsen i hallen, skal der søges om miljøgodkendelse hertil.

| 10-07-2026 | Indskærpelse | <p>Oplag af forurennet jord i hal til genanvendeligt affald</p> <p>Forurennet jord fremgår ikke af modtagerlisten for hallen til omlastning af genanvendeligt affald, jf. vilkår Y2-2 i "Tillæg til miljøgodkendelse, Omlastestation til genanvendeligt affald af 18. april 2017.</p> <p>Forurennet jord er heller ikke på modtagerlisten for genbrugspladsen, jf. vilkår 5 i "Miljøgodkendelse for: Affaldscenter Tandskov, Tandskovvej 17C, 8600 Silkeborg" af 6. november 2014.</p> <p>Det fremgår af vilkår R11 i "Afgørelse om overgangsplan for deponeringsanlæg og revurdering af affaldshåndteringsaktiviteter" af 14. december 2009, at affald "som det ikke umiddelbart er muligt at afvise eller henvise til en anden affaldsmottager, skal affaldet placeres i et særskilt oplagsområde. Virksomheden skal herefter hurtigst muligt kontakte tilsynsmyndigheden og orientere om affaldet."</p> |

1. Silkeborg Genbrug og Affald har ikke miljøgodkendelse til midlertidigt oplag af forurenet jord i hallen til omlastning af genanvendelige affaldsfraktioner
2. Silkeborg Genbrug og Affald har ikke miljøgodkendelse til midlertidigt oplag eller nedoplag af neddelt træ på containerpladsen.

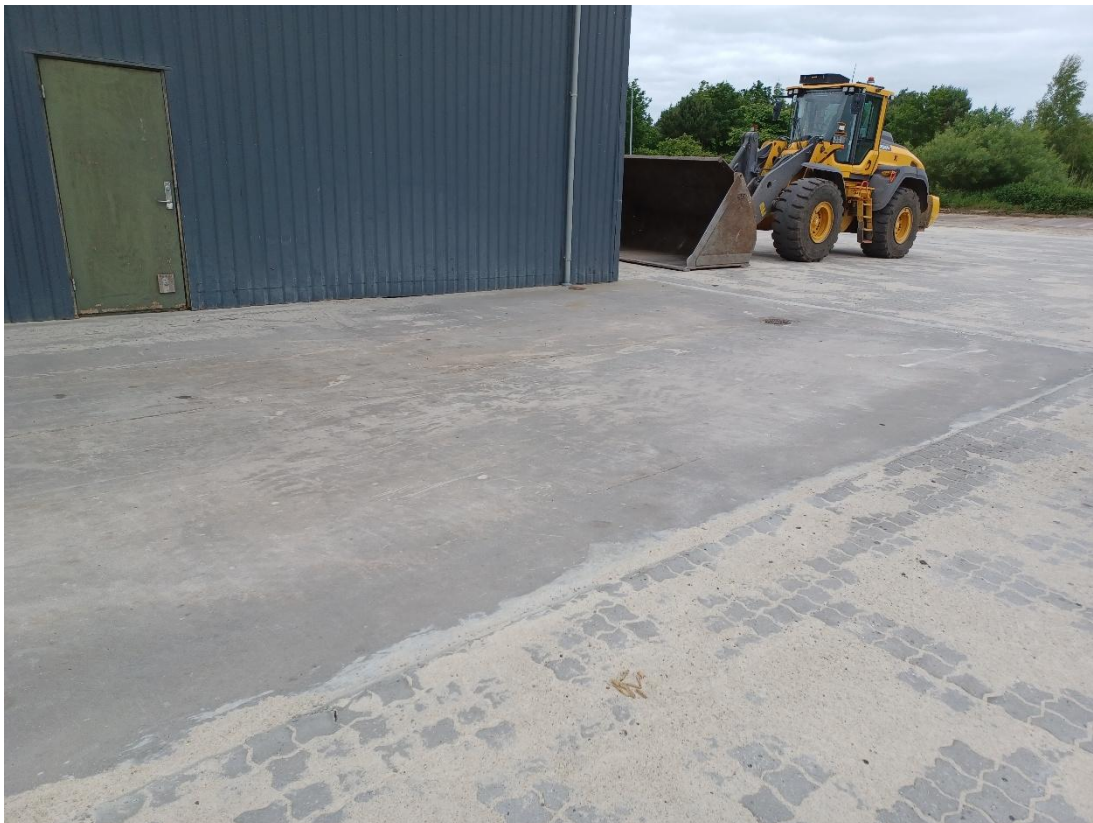
I tilknytning til garagen er der en vaskeplads. Vaskepladsen har betonbelægning med hældning med afløb til olieudskiller (se figur 8, nederst). Afledningen er indeholdt i den samlede tilslutningstilladelse for Affaldscenter Tandskov. Der blev ikke observeret skader på vaskepladsens belægning.

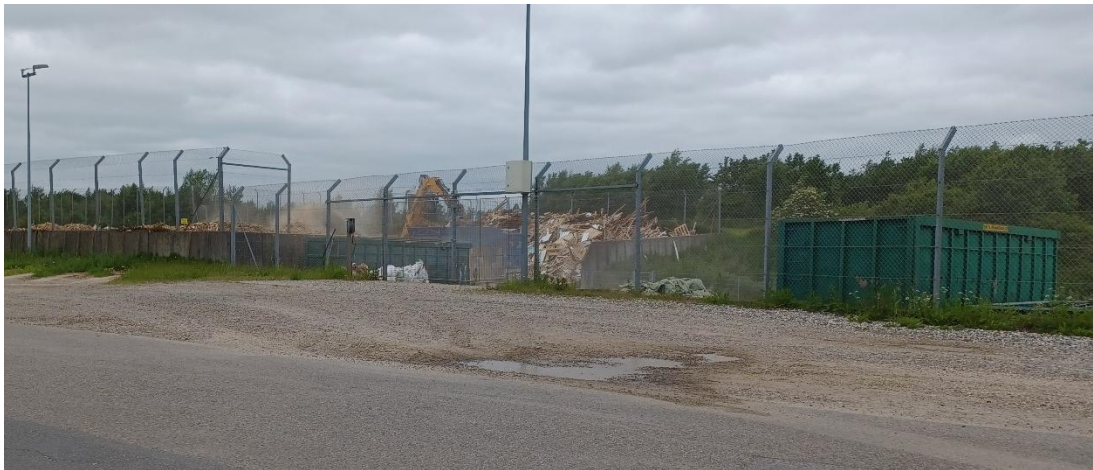
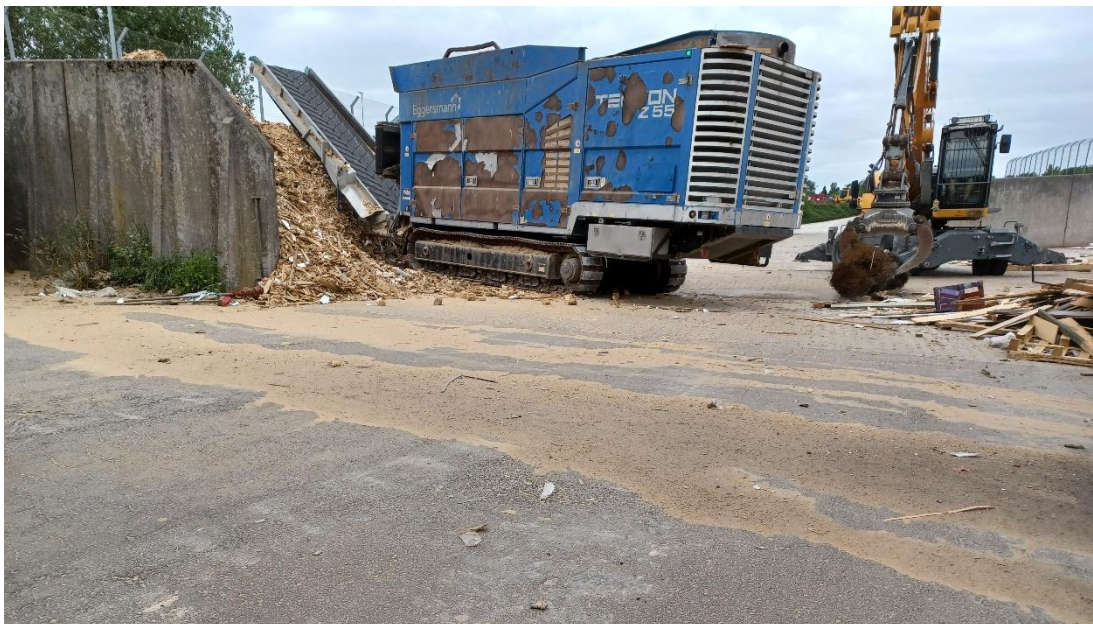
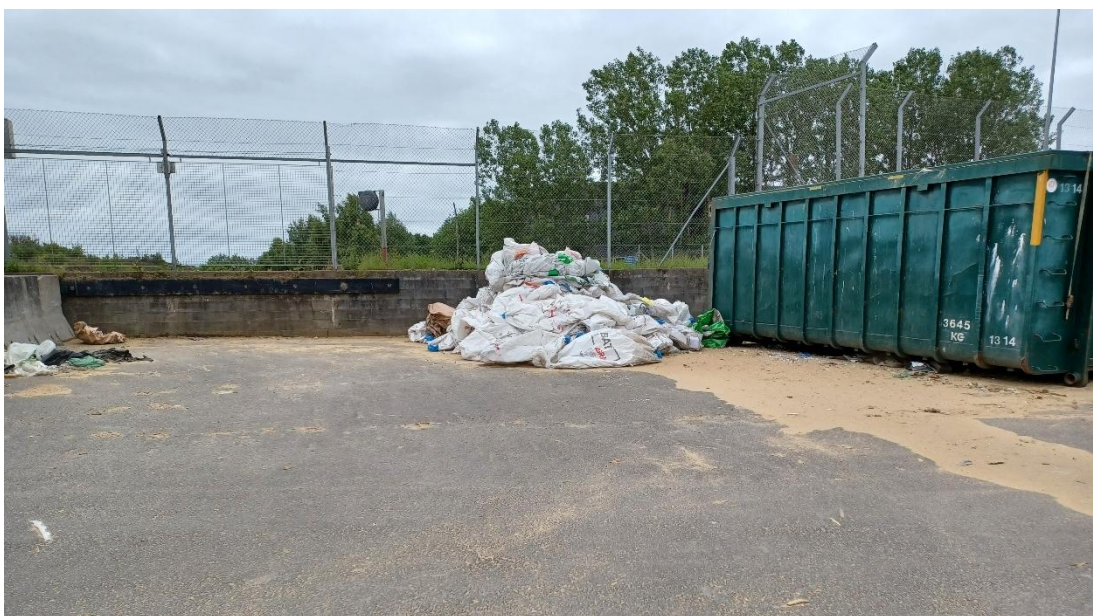
På tilsynet kunne Miljøstyrelsen konstatere voldsom støvudvikling i forbindelse med neddeling af træaffald (se figur 9). Tilsynet blev udført under relativt blæsende forhold, og støvet bredte sig bl.a. til den modsatte side af adgangsvejen ca. 50 meter fra neddeleren. Neddelingen blev stoppet, mens Miljøstyrelsen førte tilsyn med oplagspladsen til genanvendelige materialer. Miljøstyrelsen vurderer ikke, at støvet har bredt sig udenfor virksomhedens areal, jf. G1 i revurderingen af 14. december 2029. Miljøstyrelsen henstiller dog til, at Silkeborg Genbrug og Affald ikke neddelar træ m.v. under forhold, som medfører at støv spredes ud på tilkørselsvejen, hvor kommunens borgere færdes under transport til og fra genbrugsstationen.

**Figur 9. Neddeling af træ. Øverst og midterst: Neddeling af træ på oplagspladsen for genanvendelige materialer. Nederst: Støv i området ved siden af neddeler (på den anden side af den grønne container, som ses på øverste foto).**

| 10-07-2026 | Henstilling | Silkeborg Genbrug og Affald må ikke neddele træ m.v. under forhold, som medfører at støv spredes ud på tilkørselsvejen, hvor kommunens borgere færdes under transport til og fra genbrugsstationen. |

1. Silkeborg Genbrug og Affald må ikke neddele træ m.v. under forhold, som medfører at støv spredes ud på tilkørselsvejen, hvor kommunens borgere færdes under transport til og fra genbrugsstationen.
2. AdBlue skal opbevares på spildbakke.

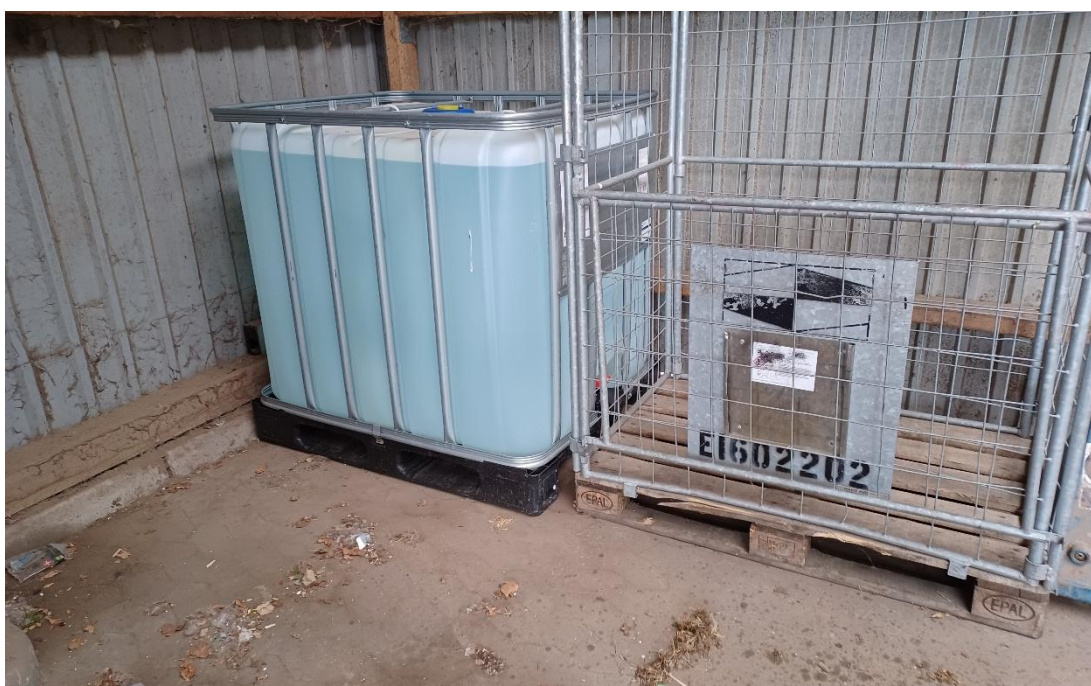
**Figur 10. Pallettank med AdBlue i garagen.**

I garagen blev der observeret en fyldt palletank med AdBlue, som ikke stod på spildbakke (se figur 10). AdBlue er mildt ætsende og må ikke ledes til afløb. Sikkerhedsdatablad for AdBlue anbefaler placering på bakke. Miljøstyrelsen henstiller derfor til, at AdBlue opbevares på spildbakke.

| 10-07-2026 | Henstilling | Palletank med AdBlue skal opbevares på spildbakke. |
