Tilsynsrapport til offentliggørelse

Virksomheder
J.nr. MST-1272-01883
Ref. Sagar/Maibr
Dato: 9. januar 2018

Virksomhedens navn	A/S Affaldsdeponi af 1/8-1990
Virksomhedens adresse	Roskildevej 17A, 4330 Hvalsø
CVR nummer	13702489
Virksomhedstype	5.4 Deponeringsanlæg >10 t/dag eller kap. >25.000 t
Tidspunkt for tilsynet	7. december 2017 kl. 8.30 - 10.30
Baggrunden for tilsynet	Relateret tilsyn til basistilsyn vedrørende opfølgning på perkolatsamling, hegning og fremtidsplaner. Desuden kampagnetilsyn på monitoringsboringer.
Varsling af tilsynet	23. november 2017
Deltagere fra virksomheden	Svend Erik Christensen
Øvrige deltagere	-
Tilsynet udført af	Sanne Gärtner og Mai-Britt Bruun
Tilsynet omfattede	Tilsyn med slutfaldækning, beplantning, pumpebrønd, hegn, perkolattank og monitoringsboringer. Gennemgang af deponiets gældende vilkår, herunder monitoringsprogram. Desuden drøftelse af fremtidsplaner i efterbehandlingsperioden.
Materiale udleveret	-

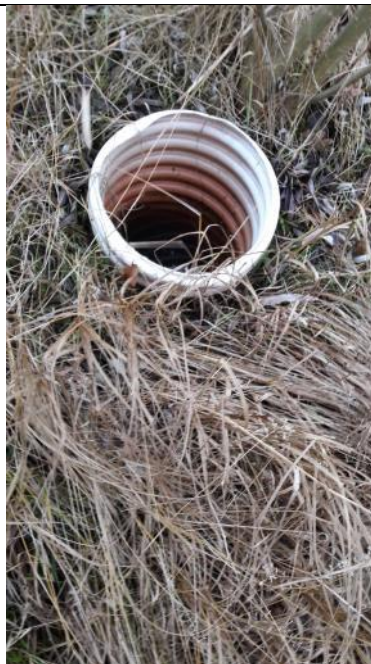
Oven på deponeringsanlægget ses der flere steder nogle større orange/hvide plastikrør, der stak op af slutafdækningen. Når man kigger ned i røret ses, at der står vand. Det er oplyst, at rørene er etableret i forbindelse med slutafdækningen, og at de er anvendt til at dokumentere overfor kommunen, hvor tyk en slutafdækning, der er lagt på. **Det er aftalt, at rørene skal fjernes, og hullerne slutafdækkes.**

Eksempel på plastrør til kontrol af Slutafdækning som skal fjernes.

1. Årsrapporter fremadrettet sendes til Miljøstyrelsen (efterskrift: Miljøstyrelsen takker for den allerede fremsendte årsrapport 2016)
2. Rør til kontrol af slutafdæknings-tykkelse fjernes og huller slutafdækkes

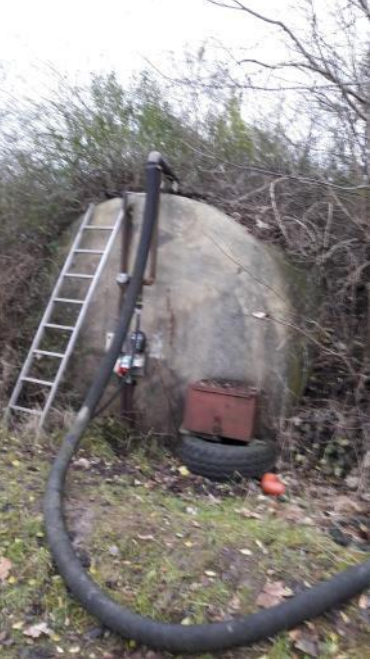
De to perkolattanke er besigtiget. Der er tale om to jertanke af ældre dato med et samlet volumen oplyst til at være 80.000 L. Tankene ligger på jorden, og det er ikke muligt at besigtige tankenes bund. Der vokser planter rundt om og opad tankene. Alderen og størrelsen af tankene er ikke kendt. Det er oplyst, at tankene er overtaget fra en anden virksomhed. Det er oplyst, at tankene aldrig er trykprøvet. Perkolatet pumpes til den mindste tank, og gennem et rør i bunden af denne tanke pumpes perkolatet videre til den største

<p>Perkolattank - Tank 2 Forenden af tanken påmonteret slange til tømning af perkolat.</p>

Vurdering: Miljøstyrelsen vil vurdere, om der skal foretages en tæthedsprøvning af tankene. Denne vurdering vil indgå i en drøftelse af den fremadrettede drift af deponeringsanlægget.

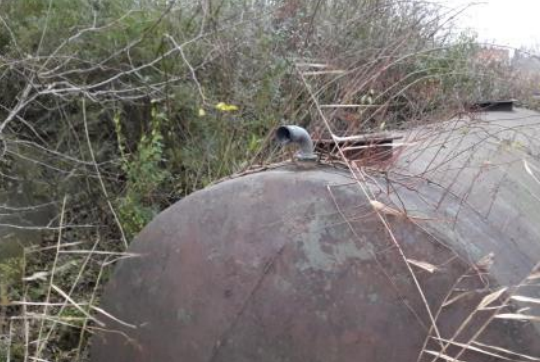
<p>Perkolattank - Tank 1 Perkolatet pumpes til denne tank fra perkolatbrønden og over i tank 2 via underjordisk rør. Set frabagsiden.</p>

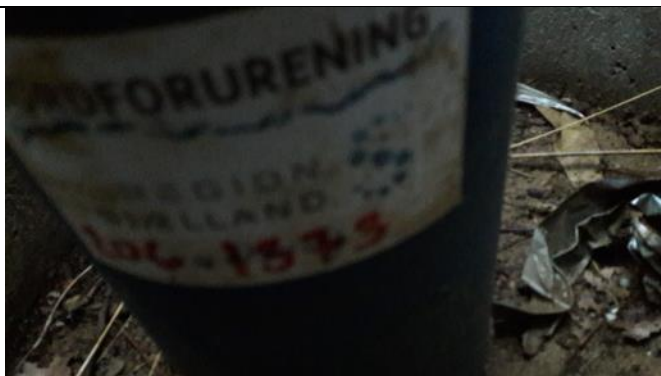
Opmærkning af
nedstrøms boring
DGU nr. 206.13.73

DGU nr. 206.1373: Boringen er mærket med DGU-nr. på et klistermærke på røret. Der er ikke angivet filtre, lokalnavn eller pejlekote.

Det er Miljøstyrelsens vurdering, at boringen bør opmærkes yderligere med lokalnavn på boringen og pejlekote samt filtersætning.

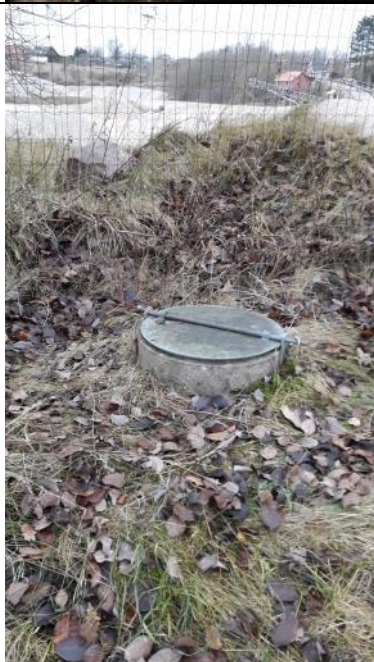
Placering af nedstrøms
boring DGU nr.
206.13.73 i terrænet

Overkanten af brønden er mindre end 1/2 meter over terræn – Det er Miljøstyrelsens vurdering, at det ikke umiddelbart udgør en risiko.

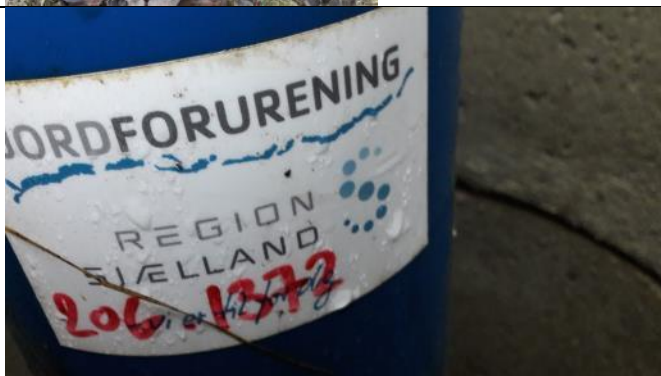
Opmærkning af
nedstrøms boring
DGU nr. 206.13.72

DGU nr. 206.1372: Boringen er mærket med DGU-nr. på et klistermærke på røret. Der er ikke angivet filtre, lokalnavn eller pejlekote.

Det er Miljøstyrelsens vurdering, at deponiet bør sørge for at minimere risikoen for overfladevand i boringen. Desuden bør boringen opmærkes yderligere med lokalnavn på boringen og pejlekote samt filtersætning.

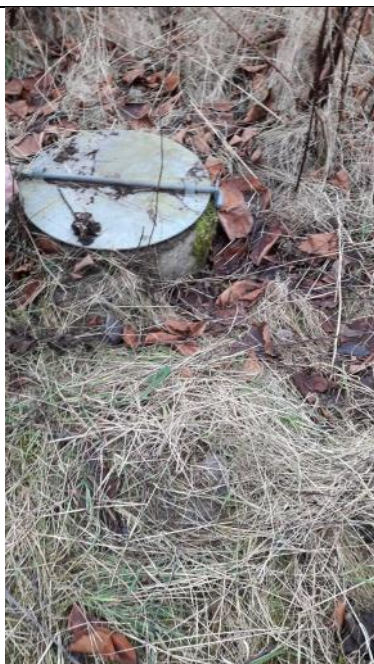
Placering af nedstrøms boring DGU nr. 206.13.72 i terrænet

Overkanten af brønden er meget terræn-nær, og det vurderes, at der på sigt kan opstå risiko for, at der løber overfladevand ind i boringen.
