Tilsynsrapport til offentliggørelse

Virksomheder
J.nr. 2020-1156
Ref. Marba/marip
Dato: 15. december 2022

Tilsynsrapport

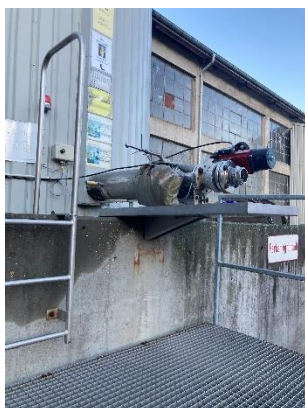
Der var påfyldning af urea under tilsynet. Kronospan oplyste, at der er opsat vejledning bl.a på polsk til chaufførerne. Tankbiler med kemikalier og hjælpemidler kører ind over vægten og melder ankomst til kontrolrummet. Der er ikke overvågning af personale fra Kronospan under påfyldning.

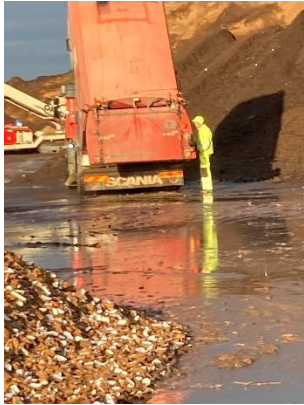
Under tilsynet blev der gravet ind i brændselsstakken og affaldstræet blev soldet med henblik på afsætning til kunde. Miljøstyrelsen gør opmærksom på, at import/eksport af affald skal gå gennem Miljøstyrelsen, Cirkulær økonomi og affald.
