Tilsynsrapport til offentliggørelse

Virksomhedens navn	Ettrup Losseplads
Virksomhedens adresse	Grurupvej 8, 7760 Hurup Thy
CVR nummer	29189560
Virksomhedstype	5.4 Deponeringsanlæg >10 t/dag eller kap. >25.000 t
Tidspunkt for tilsynet	
Baggrunden for tilsynet	Basistilsyn, anmeldt tilsyn
Varsling af tilsynet	Varslet d. 7. feb. 2022
Deltagere fra virksomheden	Mathias Kleine (Pladsmand) Kim Nørgaard (Pladsmand) Flemming Christensen (Sektionsleder ved Affald og Ejendomme i Thisted Kommune)
Øvrige deltagere	Ingen
Tilsynet udført af	Monica Klitgaard Hansen og Louise Bjerregaard Madsen
Tilsynet omfattede	1. Tilsyn med det slutfærdigede depot 2. tilsyn med bassiner 3. tilsyn med de tilbageværende aktiviteter på miljøstationen.
Materiale udleveret	Der blev ikke udleveret materiale på tilsynet

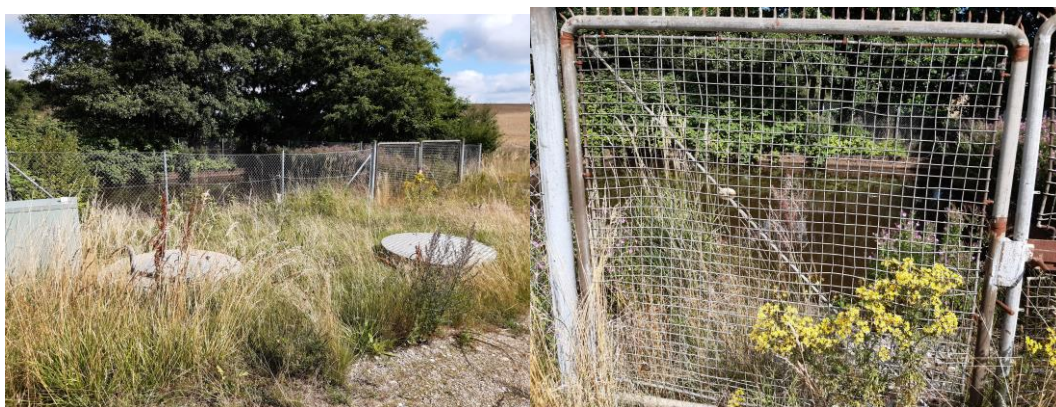
Figur 3 tv. Pumpebrønde til pumpning af perkolat til Tåbel Renseanlæg. Th. billede af perkolatbassin bag port.

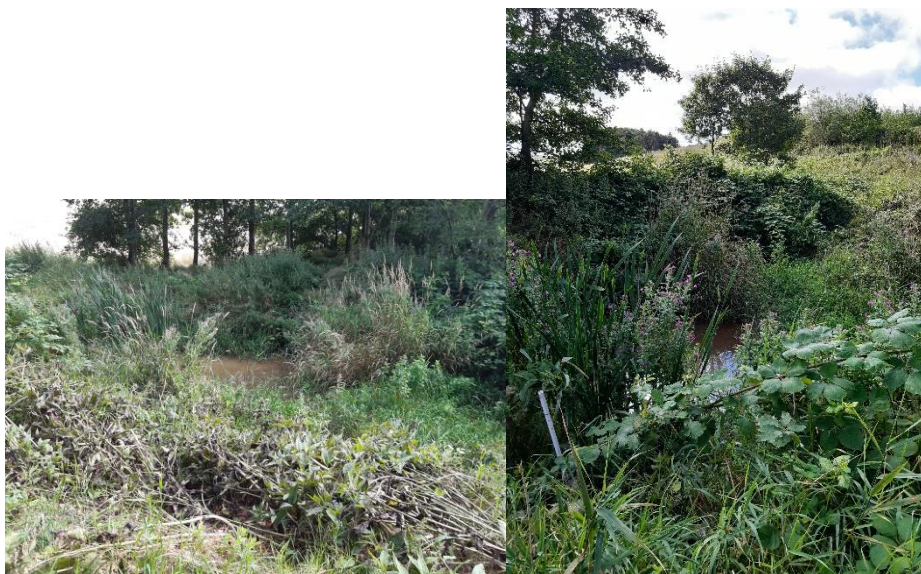
Afløb for uforurennet overfladevand fra omfangsgrøft føres til 2 okkerfældningsbassiner beliggende nord for perkolatbassinet. okkerbassinerne er ikke forede og har afløb til Visby Å. Bassinerne var på tilsynet ret tilgroet. Der var en begrænset vandmængde i bassinerne trods tilløb hertil. Efter tilsynet har Ettrup Losseplads oplyst, at okkerbassinerne blev oprenset for 5 år siden. Miljøstyrelsen gør opmærksom på, at for at bassinerne skal have en funktion som okkerfældningsbassiner, så skal der være en vis opholdstid for vandet i bassinerne. Derfor skal der føres tilsyn med, at bunden af bassinerne er et stykke under afløbsledningen fra bassinerne.

Figur 4 Okkerfældningsbassin 1 og 2.

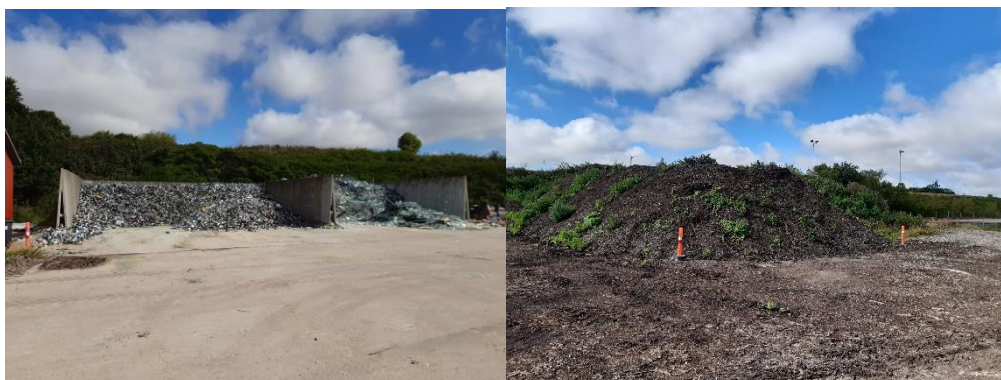
Figur 5 Tv. plansiloer til glas og th. en af flere kompostbunker.

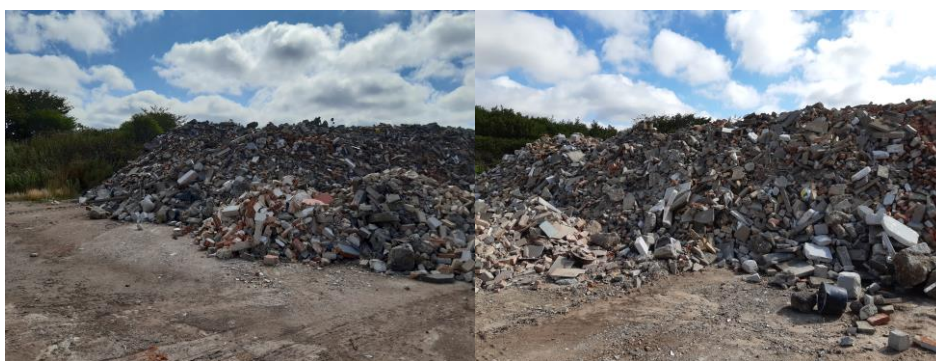
Figur 6 Oplag af bygge- og anlægsaffald til nedknusning.

Bygge- og anlægsaffald oplagres og nedknuses. Oplaget foregår direkte på jorden oven på deponiet, der er i efterbehandling. Der er ingen krav til belægning til oplaget af bygge- og anlægsaffald i godkendelsen fra 1997.

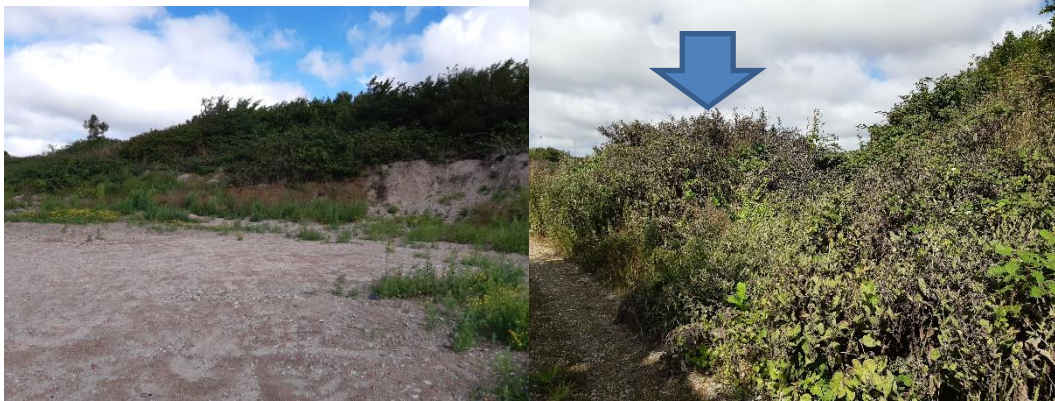
Bunken af afskrab fra pladsen kommer fra, når anlægget skraber overfladerne på hhv. komposteringsarealerne og arealerne til bygge- og anlægsaffald. Bunken består dermed af en større mængde jord og bygge- og anlægsaffald, som anlægget ikke ved, hvad de skal gøre ved. Derfor ligger det som en godt tilgroet jordmule. Jf. § 3 stk. 1 punkt 10 i

Deponeringsbekendtgørelsen, anses et oplag som deponering, hvis oplagringen overgår 3 år, når affaldet skal nyttiggøres eller behandles og 1 år, hvis affaldet skal bortskaffes til deponi.

Figur 7 Tv. delvist billede af oplag af "afskrab", det primære oplag heraf er til højre for billedet. Th. oplag af afskrab set bagfra.

Ettrup Losseplads skal derfor have udarbejdet en plan for, hvad der skal ske med jordafskrabet, da der ikke er tilladelse til deponering af oplaget.

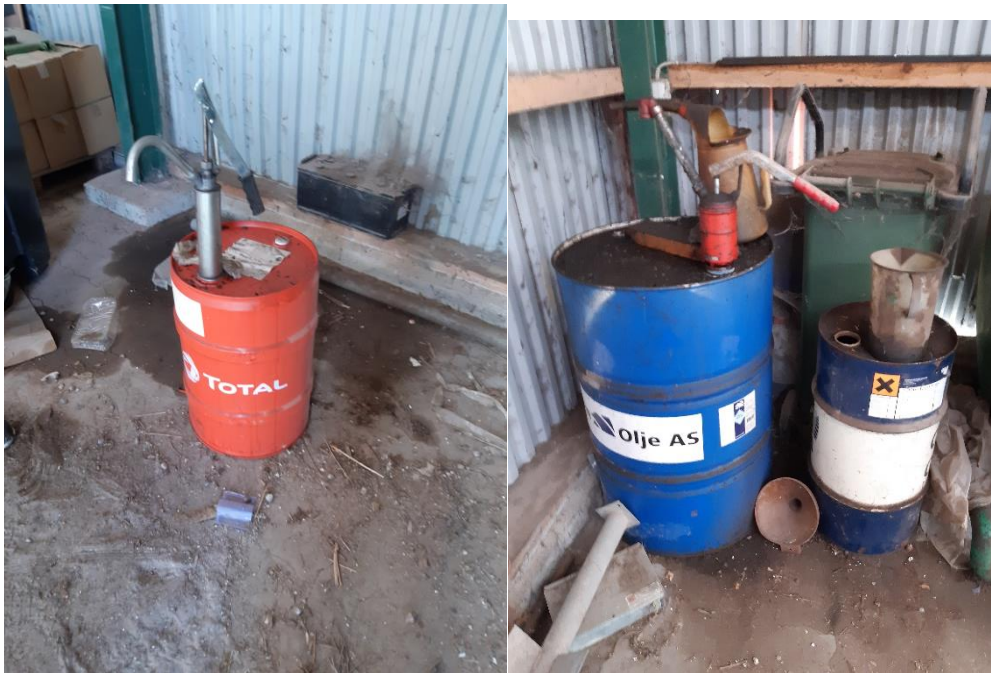
Rundt om både dieseltanken og tønderne var der visuelle spor af spild på belægningen, som består af en form for coloc-sten. Baseret på spildets udseende anses det ikke som værende et enkeltstående stort spild, men som flere små spild over længere tid ved f.eks. tankning/ aftapning fra de forskellige tønder og tanken.

Figur 9 Spild omkring tønder til olie.

1. Dieseltank skal sløjfes
2. Tønder i sorteringshallen med olie skal fjernes eller sættes på en spildbakke
3. 1.000 L palletank til fritureolie skal bortskaffes eller sættes indendørs på en tætbelægning uden afløb eller på en spildbakke.
4. Jordforurening skal undersøges
5. Der skal udarbejdes en plan for håndtering af oplag af afskrab fra arealerne ved komposteringspladsen og oplaget af bygge- og anlægsaffald.

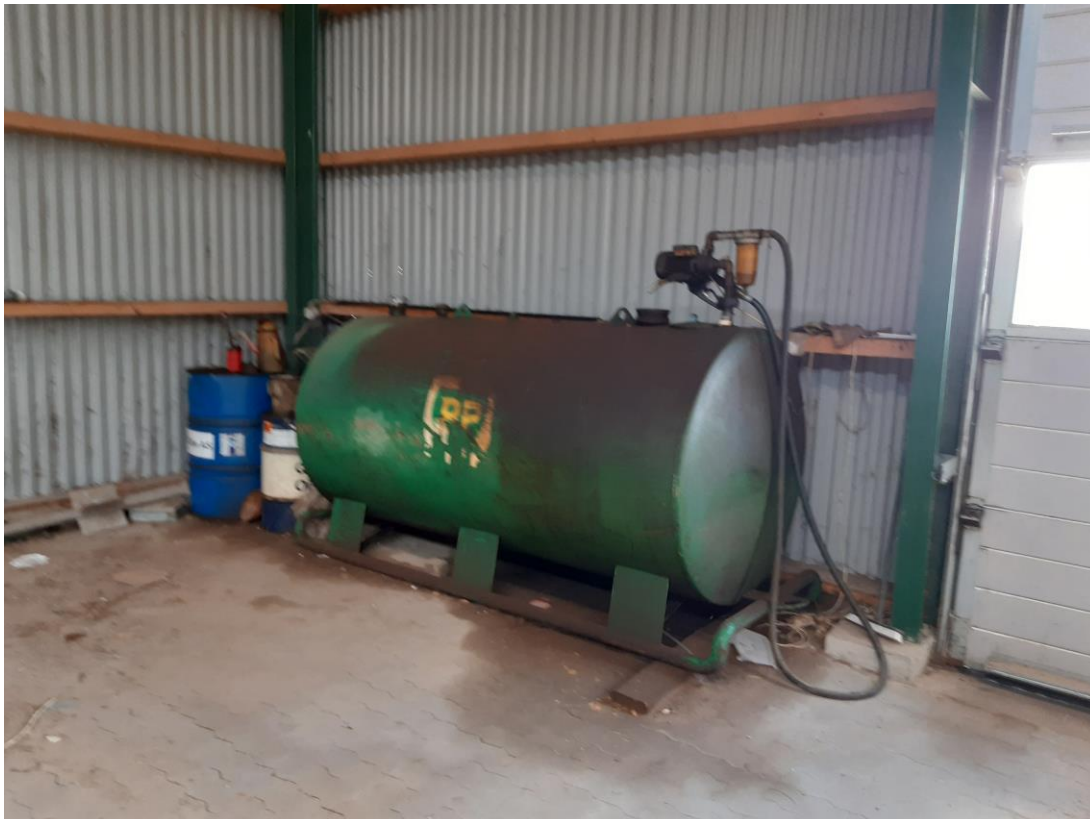
Figur 10 Spild omkring dieseltank.

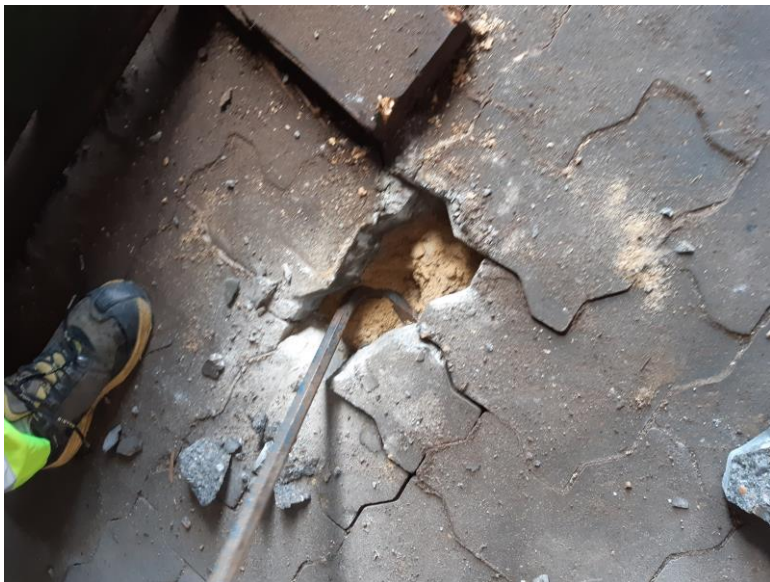
Figur 11 Der var en skarp frisk lugt af olie/diesel i sandet under belægningen.

På tilsynet blev der fjernet en af colostenene for at lave inspektion af om spildet var trængt under belægningen. Sandlaget under stenene havde en markant lugt af diesel og Miljøstyrelsen vil køre en særskilt jordforureningssag ift. den fundne oliepåvirkning under dieseltanken.

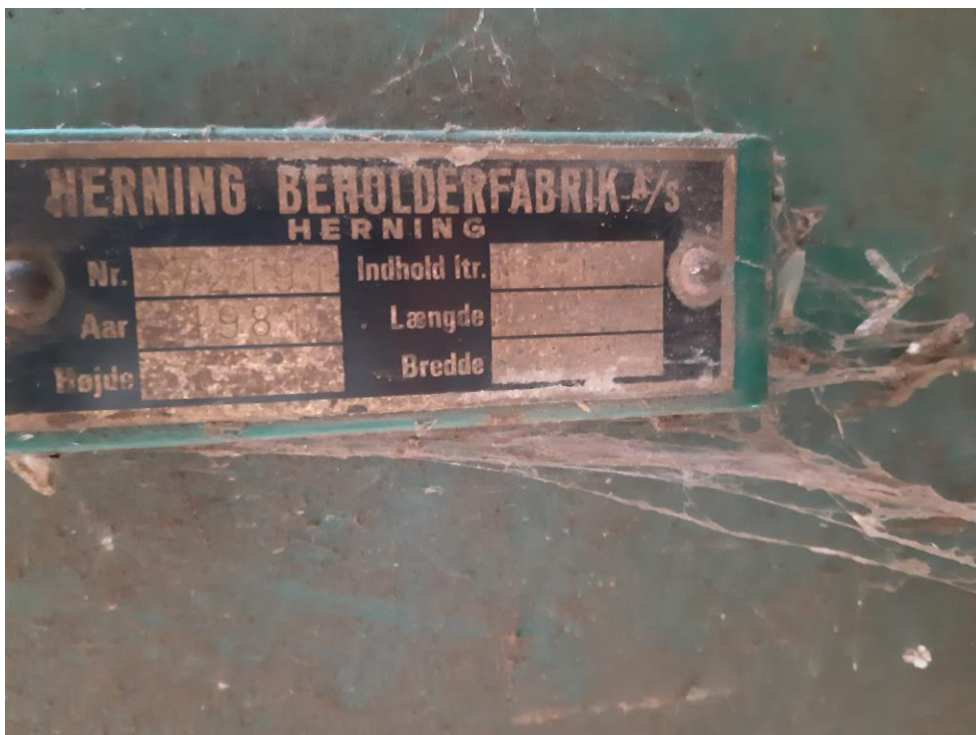
Dieseltanken er fra 1981. På mærkeskiltet er angivet 272191 som løbenummer , hvilket Miljøstyrelsen ikke har haft mulighed for at oversætte til oplysninger om hvorvidt tanken har indvendig korrosionsbeskyttelse¹.

Jf. § 44 stk. 1 punkt 1 i Olietankbekendtgørelsen, skal tanke med indvendig korrosionsbeskyttelse sløjfes senest 40 år efter produktionsåret dvs. 2021. Olietanke uden korrosionsbeskyttelse skal sløjfes senest 30 år efter produktionsdatoen jf. § 44 stk 1 punkt 29 Olietankbekendtgørelsen. Olietanken er dermed ulovlig og skal sløjfes. Ved sløjfning af en overjordisk tank, skal tanken fjernes og tilsynsmyndigheden og hjemkommunen (Thisted Kommune) skal oplyses om, at anlægget er sløjfet, så tilsynsmyndigheden er orienteret, og så BBR-registeret kan blive opdateret.

Figur 12 Tankmærke på dieseltank i sorteringshallen. Tanken er fra 1981.

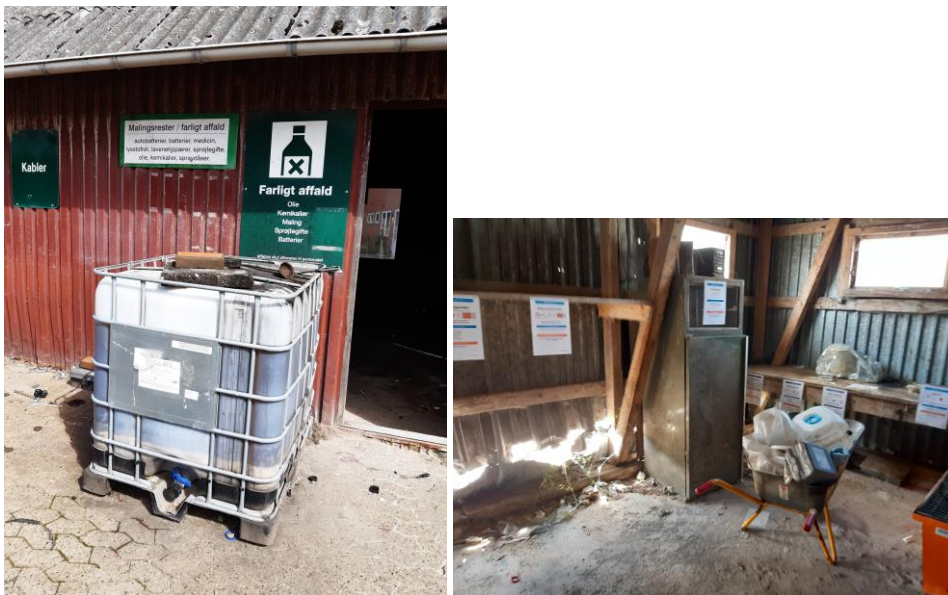
Der var efterladt en 1.000 L palletank uden for hallen til farligt affald, på den nedlukkede genbrugsplads. På tilsynet blev det oplyst, at det var fritureolie, og at tanken vil blive fjernet snarest. Miljøstyrelsen var på tilsynet ikke i stand til at verificere om indholdet var fritureolie eller en anden olie. Der var ingen mærkat på palletanken, som angiv indholdet. Sorteringshallerne og hallen til farligt affald på genbrugspladsen er ikke helt tømte for diverse anlæg og beholdere. Ud over de tidligere nævnte tromler og den 1.000 L palletank så Miljøstyrelsen ikke noget oplag, som udgjorde en risiko for miljøet. Når aktiviteterne helt stoppe på lokaliteten, skal alt fjernes, før end virksomheden kan få lov at lukke ned.

Figur 13 Tv. 1.000 L palletank med en form for olie. Th. del af hallen til farligt affald fra den nedlukkede genbrugsplads.
