Notat

Noteringer fra besigtigelse hos Ørsted A/S, Asnæsværket vedr. nedlukning af Blok 1-5 samt tidligere anvendelse af brandslukningsskum

9. november 2021

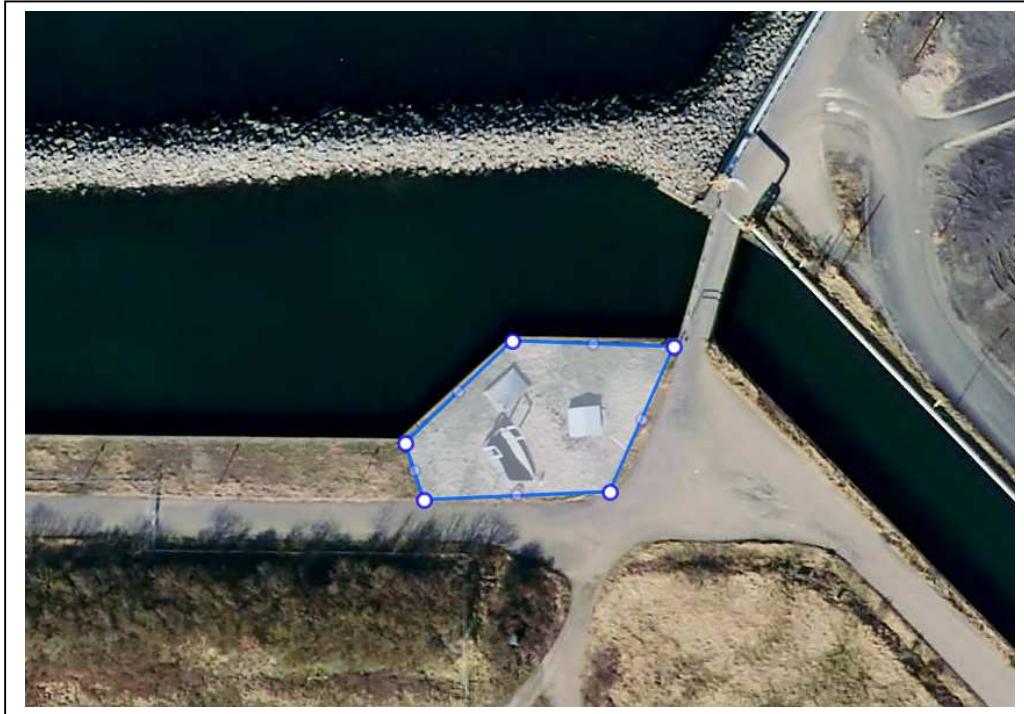
Overdækket brandslukningskar ses til højre i billedet

De 2 andre anlæg på slukningsarealet vedrører udløbet fra blok 5 til kølevandskanal.

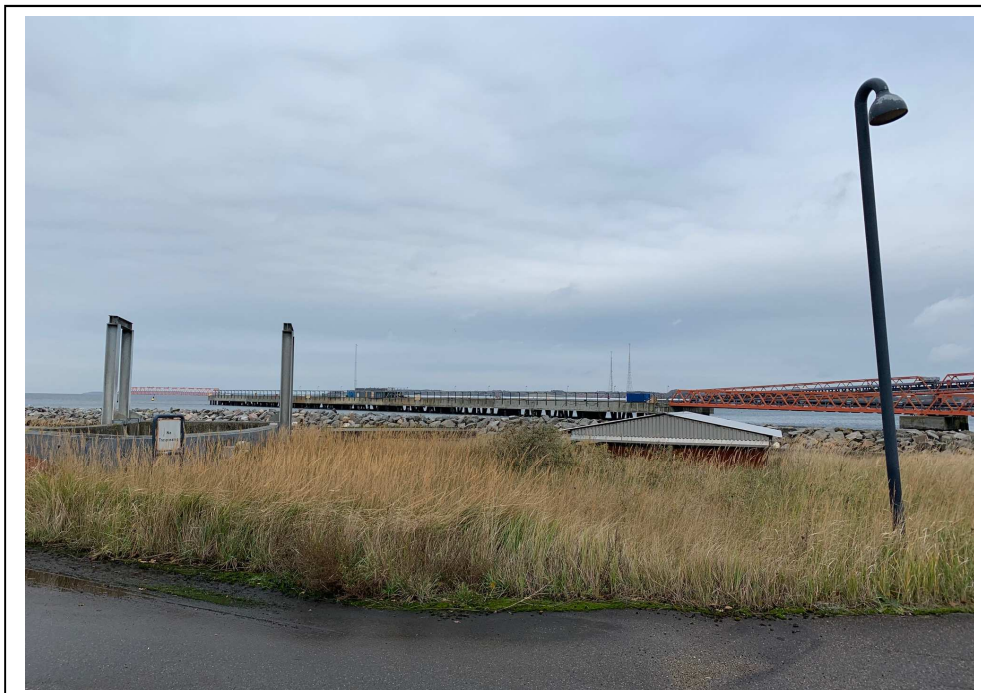
Stort overdækket brandslukningskar.

Til venstre ses åbningen til kølevandsudløbskanal fra blok 5 og tilhørende skot.

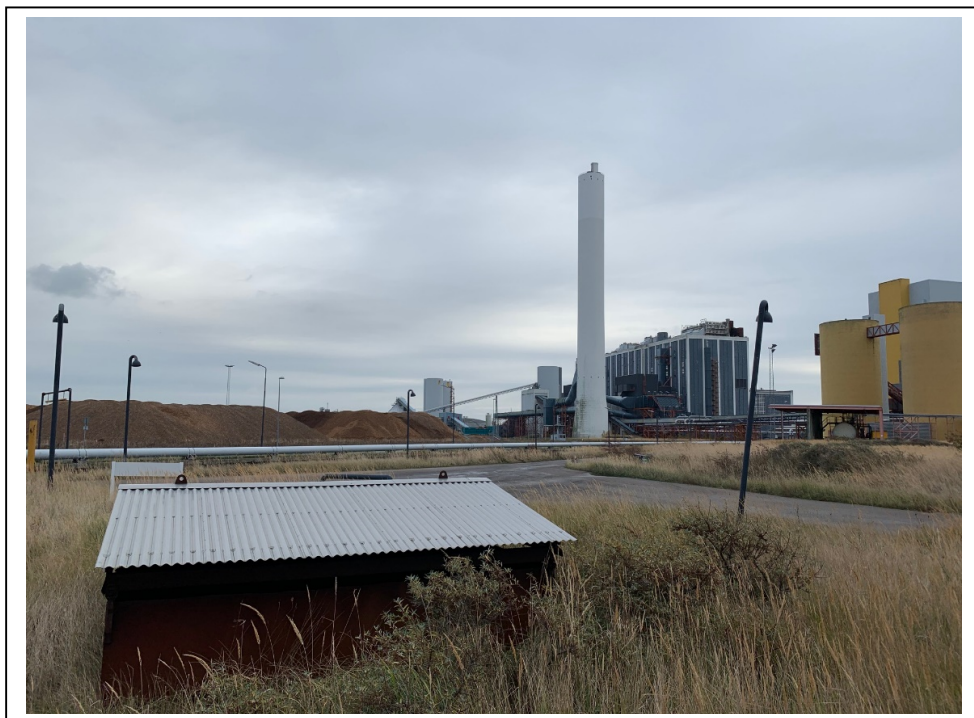
Stort overdækket brandslukningskar

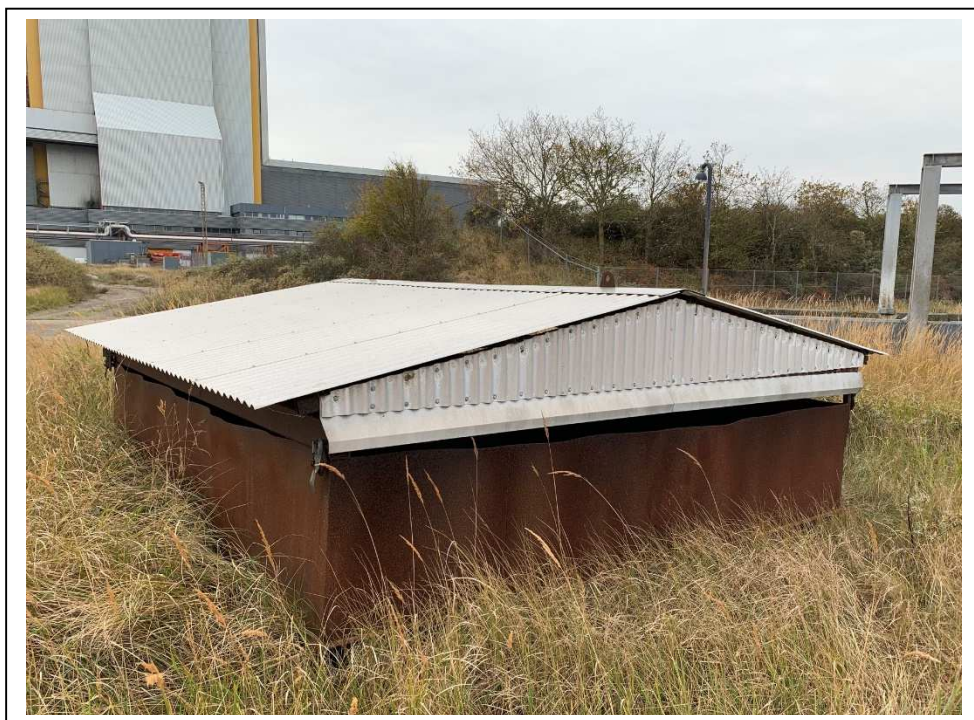
Stort overdækket brandslukningskar

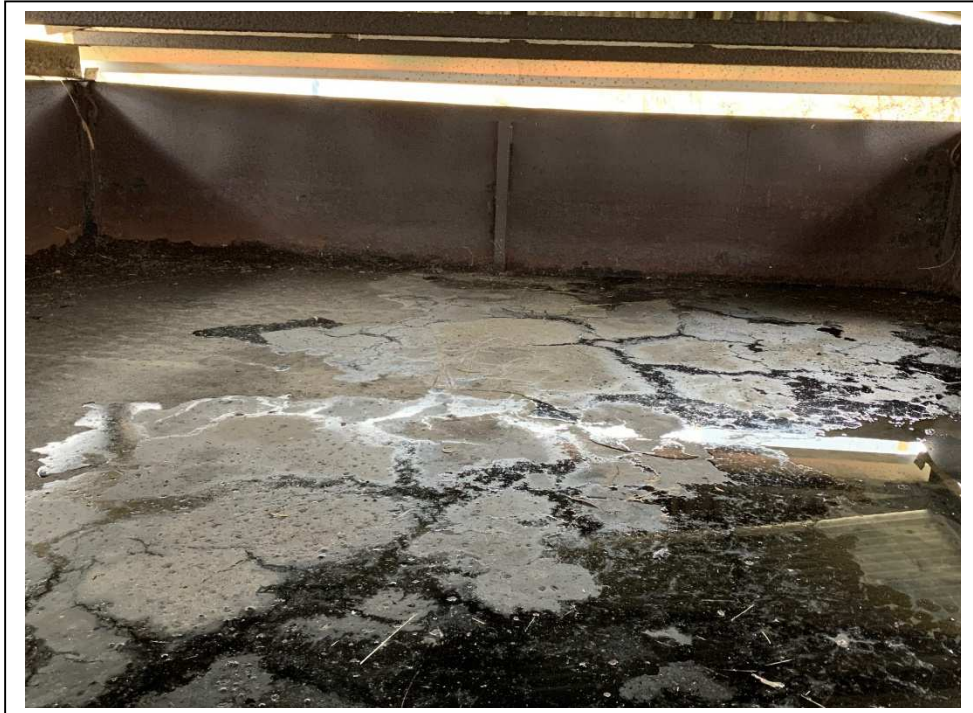
Stort brandslukningskar under overdækningen

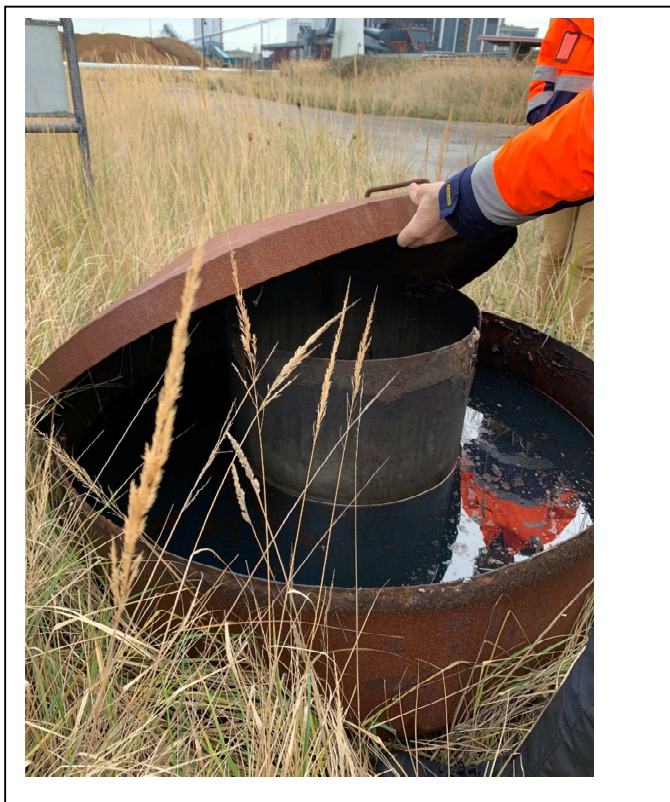
Lille overdækket brandslukningskar med indhold
Der har på pladsen været yderligere et lille kar
tilsvarende det viste

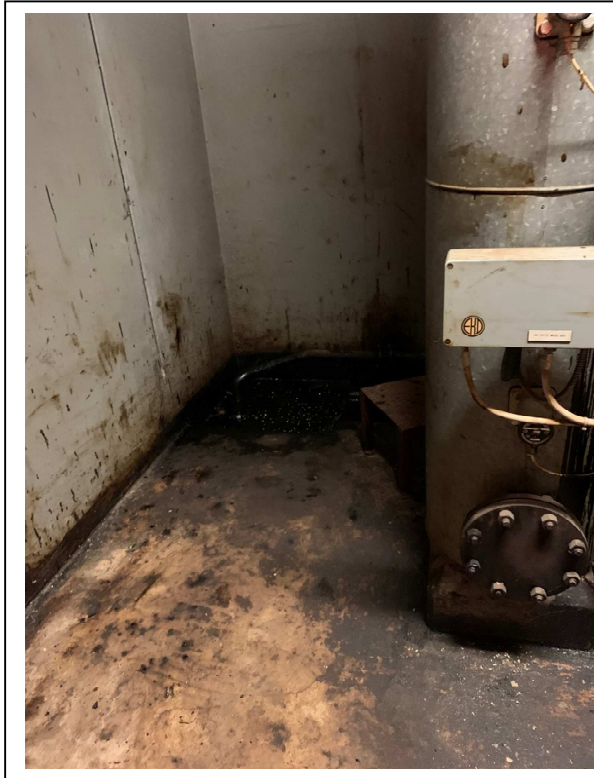
Oliepumperum m. fald til sump med tæt bund hvor oliespild har kunnet løbe til. Rummet blev besigtiget for revner især i kanter mellem væg og gulv, der blev ikke observeret noget at bemærke

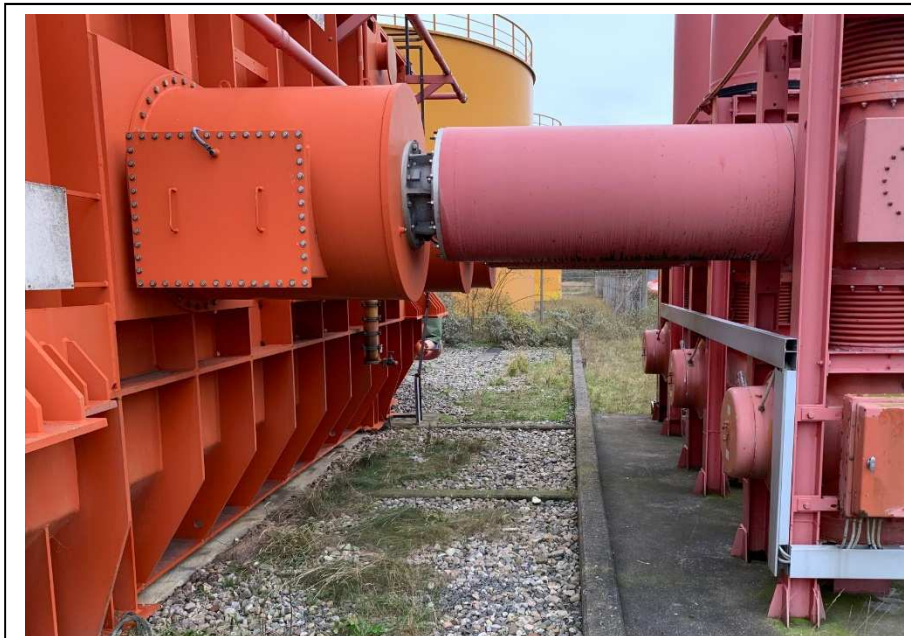
Transformer 05BT01 (1980-2019). Den synlige beton fremstår i god stand. Transformatoren er fortsat i stand by m. cirkulering af olie og temp.reguleret.

→ Det aftales, at Ørsted (og rådgiver) vurderer, hvorvidt betonbunden kan inspiceres, eller alternativt om det vil være relevant, såfremt den synlige beton fremstår i meget god stand, hvilket var tilfældet ved besigtigelse ved Transformer 05BT01, jf foto.
