Tilsynsrapport til offentliggørelse

| Virksomhedens navn | Maglehøjgård Losseplads |
| Virksomhedens adresse | Vangevej, 4050 Skibby |
| Tidspunkt for tilsynet | 28.06.2018 |

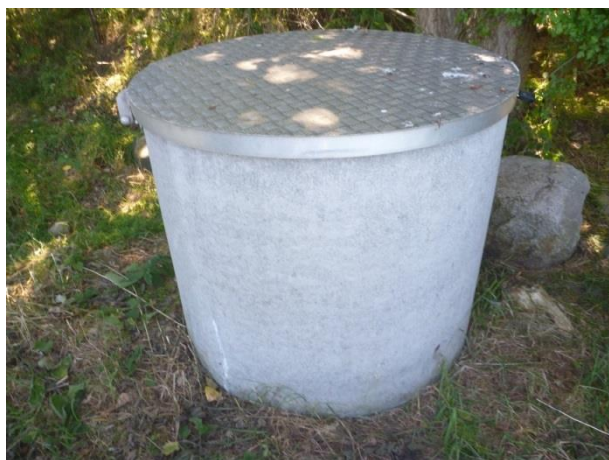
Miljøstyrelsen fik forevist de 4 grundvandsboringer, som er aktive i forbindelse med deponiet. Boringerne B1 (DGU nr. 199. 999), B2 (DGU nr. 199. 937) og B7 (DGU nr. 199. 1421) er alle etableret med betonring til beskyttelse af forerøret og med aflåst metallåg. Et eksempel herpå ses af nedenstående billede. Det aktuelle viste eksempel er boring B1 (DGU nr. 199. 999). Låget er låst med hængelås.

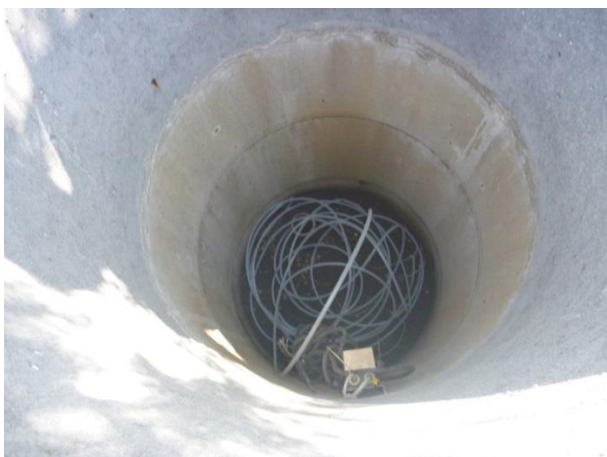
Ovenstående foto viser det indre af boring B2, DGU nr. 199. 937. Af billedet fremgår, at boringens forerør er ganske kort. Der er ingen tæt prop i forerøret, hvilket også er vanskeliggjort af dybden af boringen. Boringerne B1, DGU nr. 199. 999 og B3, DGU nr. 199. 97 er opbygget på samme måde med korte forerør i stor dybde. Frederikssund Kommune oplyste ved tilsynet, at kommunen har til hensigt at forlænge forerørene i de 3 boringer. Dette gøres især af hensyn til prøvetager.

Miljøstyrelsen mindede ved tilsynet Frederikssund Kommune om, at der i henhold til § 10 i bekendtgørelse nr. 1260 af den 28. oktober 2013 om udførelse og sløjfning af boringer og brønde på land skal være tætsluttende prop i boringers forerør. I bunden af boringen på ovenstående billede ses desuden diverse brugte prøvetagnings-slanget, som er blevet tabt ned i boringen. Opbygningen af de 3 boringer skyldes sandsynligvis et levn fra, at der tidligere har været tale om afværgeboringer.

Der sås i ingen af de 3 boringer tegn på, at der er risiko for at overfladevand i boringerne søger ned i forerørene.

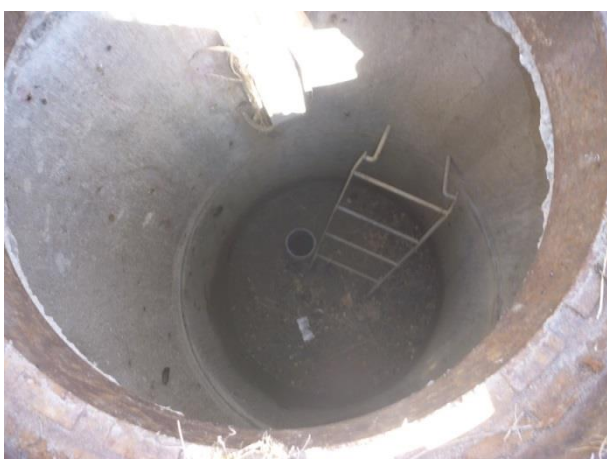
Det afskårne forerør uden prop i ses tydeligt af ovenstående billede af boring B3, DGU nr. 199. 970. Den samme boring er i stedet for en betonring afsluttet for oven af et køredæksel. Dette skyldes, at boringen er beliggende i vejen, som går ind til vindmøllen.

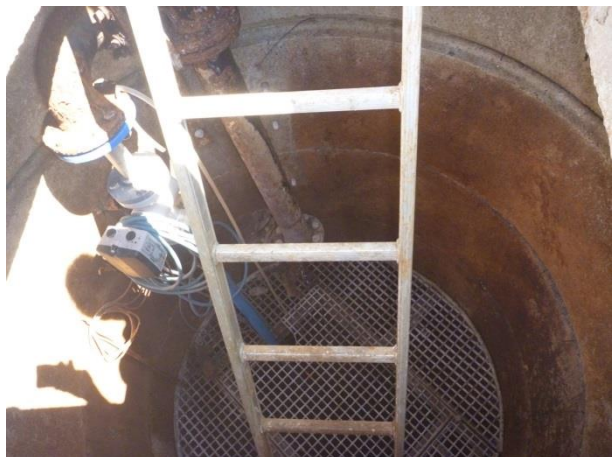
Nedenstående billede viser det indre af perkolatbrønden kaldet P1. Da det samlede volumen af oppumpet perkolat i 2017 var relativt lavt i forhold til tidligere år¹, havde Miljøstyrelsen ved tilsynet især fokus på stand af deponiets anlæg til oppumpning af perkolat.

Frederikssund Kommune oplyste ved tilsynet, at kommunen i foråret har fået foretaget en teknisk gennemgang af anlæggets pumper, styring, stigrør og afløb. På denne baggrund er det kommunens vurdering, at den lave perkolatmængde i 2017 skyldes naturlige variationer, dvs. faldende grundvandsdannelse. Miljøstyrelsen opfordrer kommunen til nøje at følge perkolatmængden i de kommende år.

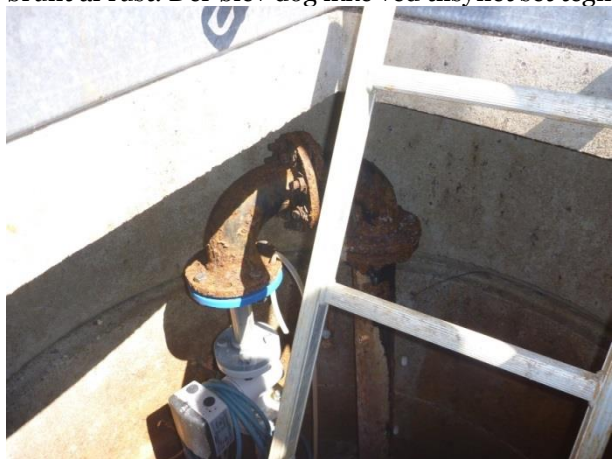
Nedenstående foto er ligeledes fra perkolatbrønd P1, og billedet viser mere detaljeret drænrøret, som leder perkolat forbi måleren. Som det fremgår af billedet er dele af røret brunt af rust. Der blev dog ikke ved tilsynet set tegn på at drænrøret endnu var utæt.

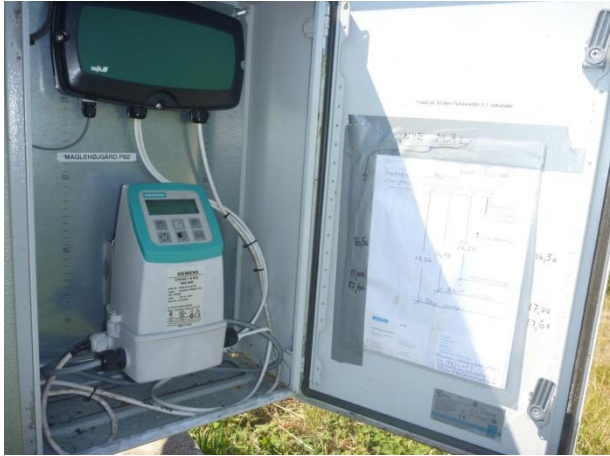
På nedenstående billede ses det indre af styre-/elskab, hvorfra styringen af pumpen i perkolatbrønden kaldet P2 foregår. Som det fremgår af billedet, er det hensigten, at pumpen skal gå i gang, når perkolatstanden står op til ca. 17,00 m.u.t., og pumpen skal stoppe igen når perkolatstanden er nede i 17,60 m.u.t. Hvis perkolatstanden stiger til 16.50 m.u.t. går højvandsalarmen i gang.
