Andersen Auto
Degnemarken 2
7600 Struer

Miljøtilsyn hos Andersen Auto, Degnemarken 2, 7600 Struer

Den 22. februar 2021 foretog Struer Kommune, Center for Plan og Miljø, miljøtilsyn jf. miljøbeskyttelseslovens¹ § 65 hos ovennævnte virksomhed.

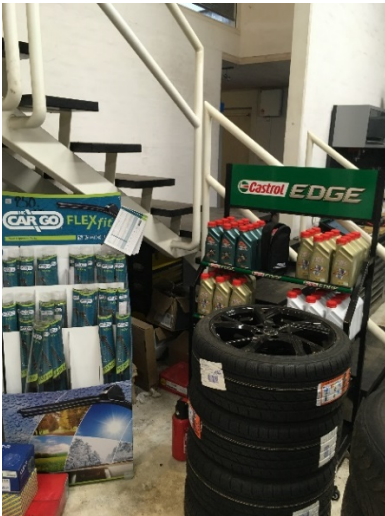
Oplag af diverse olier i småemballage og uden mulighed for spild til omgivelserne.

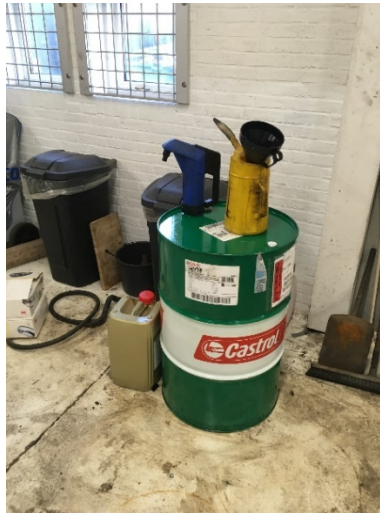
Ved tilsynet fandtes, at dele af virksomhedens olier og kemikalier opbevares spildsikkert i værkstedet, hvor dele af virksomhedens olier og kemikalier, som sprinklervæske, motorolie mv. opbevares på gulv i værksted uden spildsikring. Der findes i værkstedet ingen gulvafløb, men der er fra værkstedet mulighed for spild til omgivelserne via port til det fri.

Opbevaring af dele af virksomhedens olier og kemikalier overholder således ikke bestemmelserne i autoværkstedsbekendtgørelsens § 12 om forebyggelse af jord- og vandforurening.

Oplag af motorolie uden spildsikring og tæt på port med mulighed for spild til omgivelserne.

Det indskræpes således, at virksomheden straks spildsikrer oplaget af olier og kemikalier, så der ikke er mulighed for spild til omgivelserne.

Ved tilsynet var der en god dialog omkring forholdet, hvor der blandt andet blev snakket om muligheden for at indkøbe spildbakker, eller alternativt at lukke en eksisterende opkant ved porten til i siderne, således at alt spild på værkstedet vil kunne holdes fra at blive ledt ud i det fri.

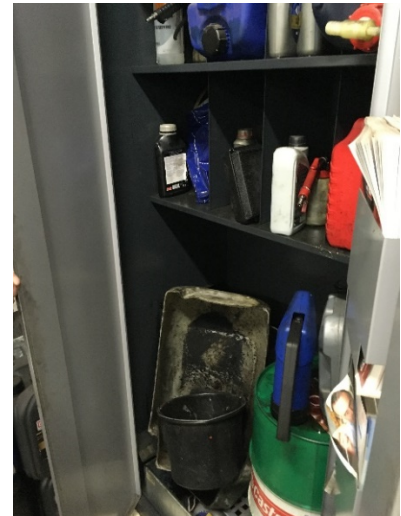
Diverse kemikalier og olier, spildsikret i miljøskab.

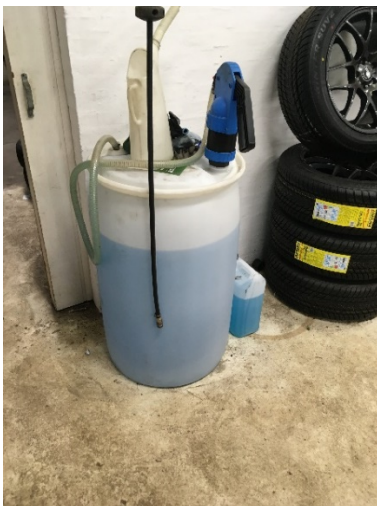
Oplag af sprinklervæske uden spildsikring og tæt på port med mulighed for spild til omgivelserne.

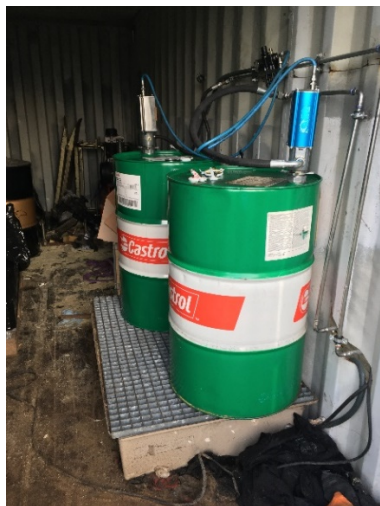
Oplag af motorolie med pumpe-system, spildsikrede i container.

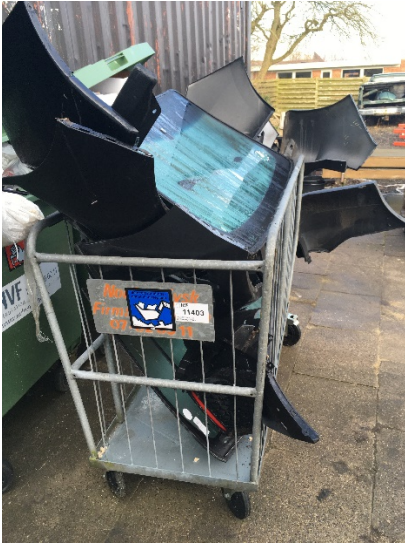
Oplag af udtjente ruder og kofangere mv.

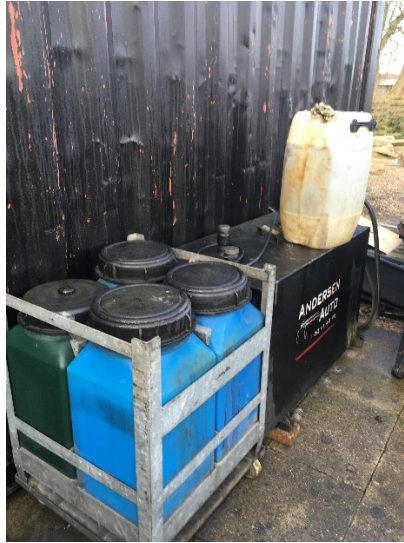
Ved tilsynet fandtes, ligesom ved tilsynet i 2016 udendørs og uoverdækket oplag af farligt affald uden spildsikring. Der er hertil tale om farligt affald i form af kølervæske, bremse- og koblingsvæske, oliefiltere, spraydåser opbevaret i en Multi IBC-container, samt opbevaring af spildolie i en 600 liters beholder.

Affald skal bl.a. opbevares efter reglerne i autoværkstedsbekendtgørelsens § 13.

- Affald skal placeres i egnede beholdere og beskyttet mod vejrlig.
- Farligt affald skal tillige placeres på en oplagsplads med tæt belægning uden afløb. Oplagspladsen skal være indrettet således, at spild kan holdes inden for et afgrænset område og uden mulighed for afløb til jord, grundvand, overfladevand og kloak. Området skal kunne rumme indholdet af den største opbevaringsenhed i området.

Oplag af farligt affald i IBC Multicontainer samt beholdere til spildolie, udendørs og uden spildsikring.

Det indskærpes således, at opbevaring af farligt affald til enhver tid skal følge autoværkstedsbekendtgørelsens bestemmelser.

Ved tilsynet blev det beskrevet, at det farlige affald opbevaret i Multi IBC-containeren straks vil blive flyttet indendørs i værkstedet, til et sted hvor der ikke vil være mulighed for spild til omgivelserne ved uheld. Yderligere blev det beskrevet at virksomheden har bestilt en dobbeltvægget spildolietank til opbevaring af virksomhedens spildolie, og at denne vil blive flyttet ind i en container, og dermed vil være overdækket.

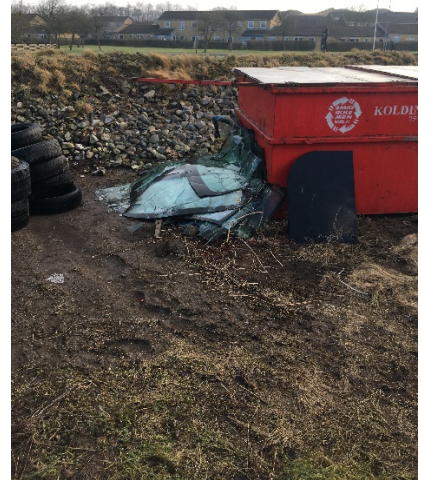
Oplag af udtjente dæk, ruder samt jernaffald (container).
