Tilsynsrapport til offentliggørelse

Virksomhedens navn	Rockwool råvare- og deponeringsplads (Tippen)
Virksomhedens adresse	Hovedgaden 501, 2640 Hedehusene
CVR nummer	42391719
Virksomhedstype	5.4 Deponeringsanlæg >10 t/dag eller kap. >25.000 t
Tidspunkt for tilsynet	25.09.2018
Baggrunden for tilsynet	Basistilsyn Boringskontrol - kampagnetilsyn
Varsling af tilsynet	Tilsynet er varslet
Deltagere fra virksomheden	Berit Kjerulf, miljøchef og Henrik Lumby Skov, vicevært Søren Helt Jessen (Niras)
Øvrige deltagere	-
Tilsynet udført af	Tina Schmidt og Marianne Bager
Tilsynet omfattede	Kontrol af slutafdækning og monteringsboringer
Materiale udleveret	-

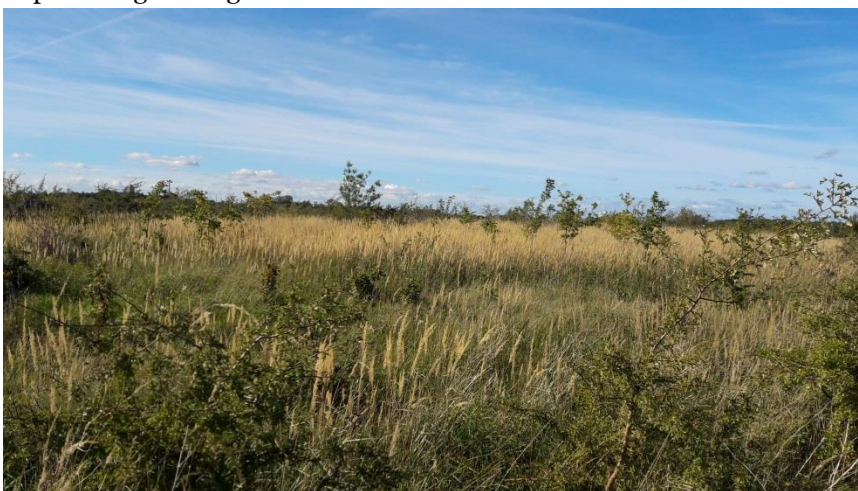
- På sidste tilsyn blev der konstateret huller i slutafdækningen ved østhegnet. Skaderne er udbedret, og der er denne gang ingen bemærkninger til slutafdækning.
- Beplantningen af arealet er sket med hjemmehørende arter. Beplantningen er i god vækst.

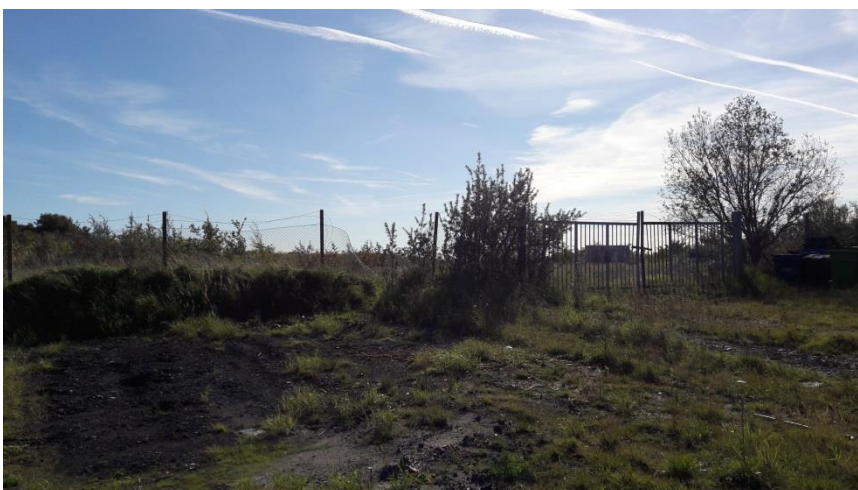
- Deponiet er indhegnet, men er flere steder itu pga. indtrængning. Miljøstyrelsen har ingen bemærkninger til dette, da der ikke vurderes at være kontaktrisiko til affaldet, og derfor ingen krav om indhegning af arealet.
