Tilsynsrapport til offentliggørelse

Tilsynsrapport

Virksomhedens navn	Danske Olieberedskabslagre (S50)
Virksomhedens adresse	Melbyvej 12, 4400 Kalundborg
CVR nummer	32958613
Virksomhedstype	C201 Oplag af mineralolieprodukter >2.500 tons
Tidspunkt for tilsynet	27. maj 2024 kl. 10-13:30
Baggrunden for tilsynet	Basistilsyn, anmeldt tilsyn
Varsling af tilsynet	6. maj 2024
Deltagere fra virksomheden	Lene Brun og Ivan Christensen
Øvrige deltagere	Annette Munch, Lars Levin Jensen, Emma Jensen fra Kalundborg Refinery A/S
Tilsynet udført af	Charlotte Clausen og Irene Renta
Tilsynet omfattede	Overfladevand/spildevand, egenkontrol og jordforureningssager
Materiale udleveret	-

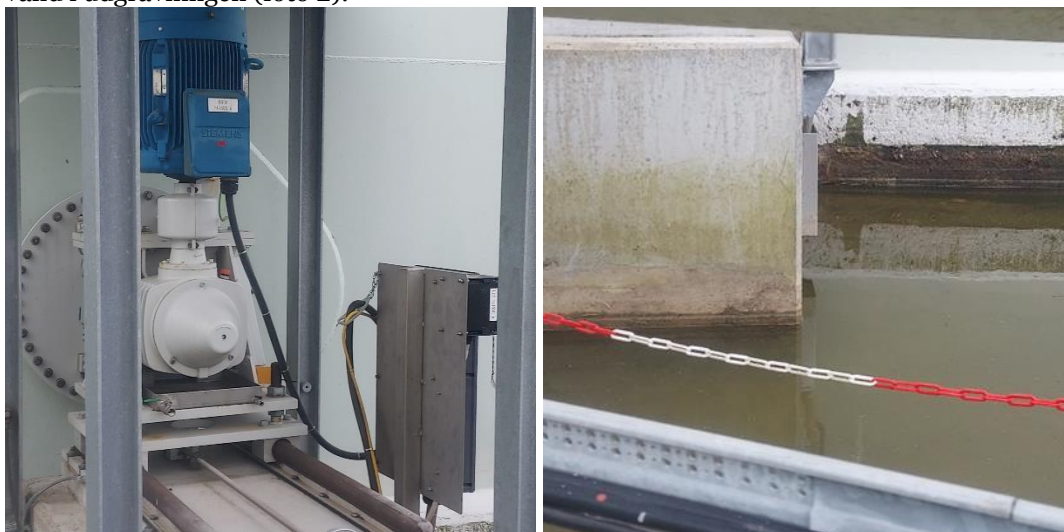
På tilsynet blev igangværende jordforureningssag ved tankmixer M-1395 A inspiceret. Spildet til jord skyldtes overløb fra spildbakken under mixeren (foto 1). Spildet har ifølge virksomheden været på ca. 5 l gasolie og skete den 28.8. 2023.

Frivillig oprensning af jordforureningen har været igangsat, men endelig oprensning og prøvetagning af udgravningens sider og bund udestår. Ved besigtigelsen kunne konstateres vand i udgravningen (foto 2).

Foto 1: Tankmixer M-1395 A med spildbakke

Foto 2: Udgravningen under spilstedet med vand

På baggrund af tilsynet og de supplerende oplysninger modtaget på tilsynet vurderer Miljøstyrelsen, at jordforureningen ved tankmixer M-1395 A burde have været oprenset og dokumentationsprøver udtaget, da spildet skete tilbage i 2023 og spilmængden var begrænset, hvilket Miljøstyrelsen gjorde opmærksom på under tilsynet. Sagen er ikke afsluttet, idet Miljøstyrelsen afventer jordprøver af udgravningen (se afsnittet opsummering).

Virksomheden forklarede, at under regn- og blæsevejrsk dage kan et eventuelt spild ikke holdes inden for spildbakken. Virksomheden forklarede, at selvom mixeren og spildbakke er overdækket, og der er befæstelse under spildbakken, er der i disse særlige vejr-situationer en risiko for spild til jord.

Miljøstyrelsen vurderer, at risikoen for spild til jord skal forebygges, og på baggrund af tilsynet skal Miljøstyrelsen anmode virksomheden om en tilbagemelding på, hvorledes spild til jord fremadrettet forebygges ved tankmixerinstallationen, se afsnittet opsummering.

1. oprensning af jordforurening ved tankmixer foretages som planlagt og dokumentation ved jordprøver sendes til Miljøstyrelsens vurdering (*er fremsendt den 1. juni 2024. Sagen er ikke afsluttet*).
2. Miljøstyrelsen skal anmode virksomheden om en tilbagemelding på, hvorledes spild til jord forebygges ved tankmixerinstallationen.

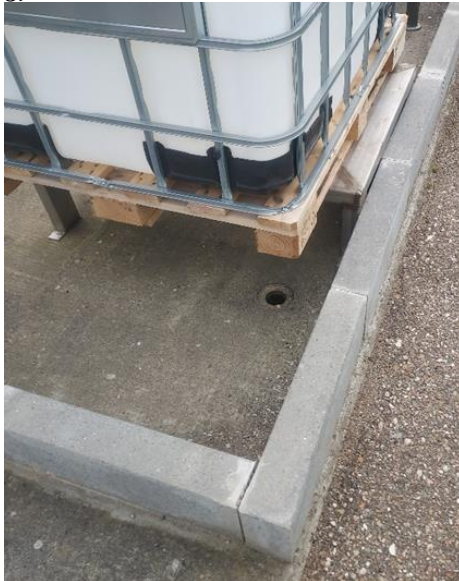
Der er faste belægnings ved manifold (pumpeområde foto 4) og under de mindre tanke. Der er daglige tjek af områderne i forbindelse med rundring. Der var fornylig sket en reparation på en mindre betonopkant til tank D-3308, under palletank til korrosionsinhibitoren (foto 3).

Foto 3: Utæt opkant til tank D-3308.

Miljøstyrelsen kunne konstatere, at der ikke var tilstrækkelig fugemasse mellem betonstenene, hvorfor opkanten ikke er tæt.

Miljøstyrelsen gjorde opmærksom på, at virksomheden skal reparere og tætne opkanten, så den er tæt, se afsnittet opsummering.

3. virksomheden sikrer, at opkanten til tank D-3308 under palletank til korrosionsinhibitoren reparerer og tættes. (*fotodokumentation for reparation er fremsendt den 3. juni 2024*).
4. virksomheden sender sikkerhedsdatablad på Philmplus, som er det nye produkt i tank D3308. (*er fremsendt den 3. juni 2024*).
5. virksomheden fremsender opdateret plan for inspektion af rør i henhold til API 2611. (*er fremsendt den 3. juni 2024*)
6. virksomheden sender en liste med andre åbne/uafsluttede jordforureningssager. (*er fremsendt den 3. juni 2024*).

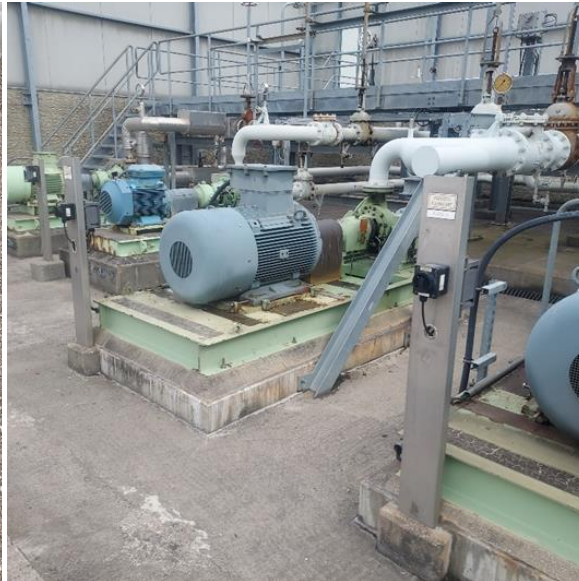
Foto 4: Befæstet pumpeområde.

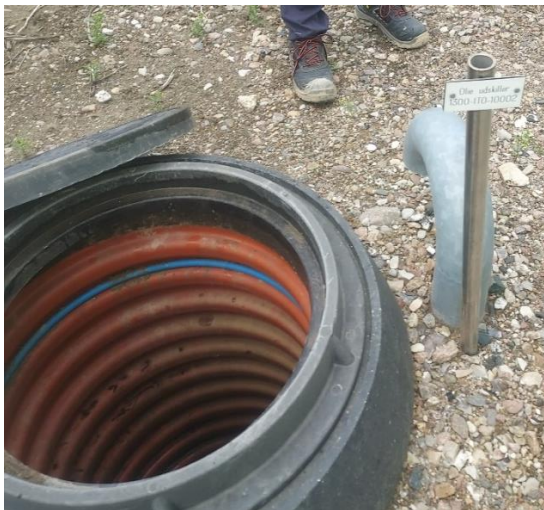
Foto 5: Olieudskiller 1300-ITO-10002 (ny)

I de ubefæstede tankgårde går overfladevand via tankgårdsdræn til samlebrønd til ny olieudskiller. Olieudskilleren i tankgården, 1300- ITO- 10002, er blevet udskiftet og dokumentation er blevet fremsendt. Olieudskilleren er udstyret med oliealarm og oliespærre som sikrer at flydeventil lukker. Hvis der kommer olie i olieudskillerne, aktiveres der en alarm i kontrolrummet på raffinaderiet. Der blev ved tilsynet fremvist dokumentation for udførelse af alarmtest.

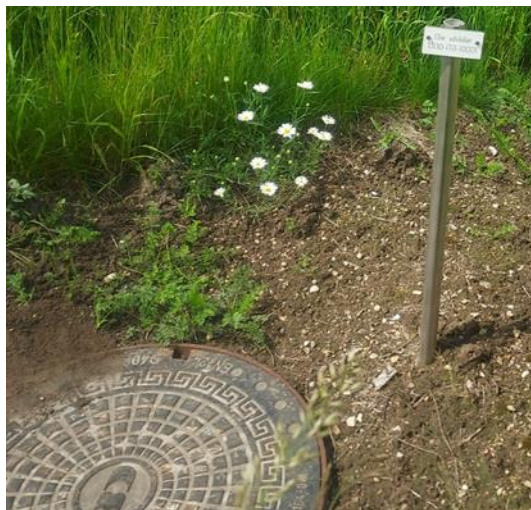
Foto 6: Olieudskiller 1300-ITO-10001 (gl.).

Overfladevand fra øvrige befæstede arealer, herunder overfladevand fra området bag ved pumperne ledes til gl. olieudskiller.
