Tilsynsrapport til offentliggørelse

Tilsynsrapport

Virksomhedens navn	AVV I/S Energianlæg (I/S Nordværk, Energianlægget Hjørring)
Virksomhedens adresse	Miljøvej 7, 9800 Hjørring
CVR nummer	23264757
Virksomhedstype	5.2a Bortskaf/nyttig Ufarligt >3 tons/time, forbrænding
Tidspunkt for tilsynet	29. marts 2022 kl. 10.00-14.30
Baggrunden for tilsynet	Basistilsyn
Varsling af tilsynet	2/9 2021
Deltagere fra virksomheden	Kenneth Kristensen og Lisbeth Sanderhoff
Øvrige deltagere	-
Tilsynet udført af	Sune Ribergaard Henriksen og Ulla Seerup
Tilsynet omfattede	Affaldsenergianlægget med tilhørende arealer og anlæg

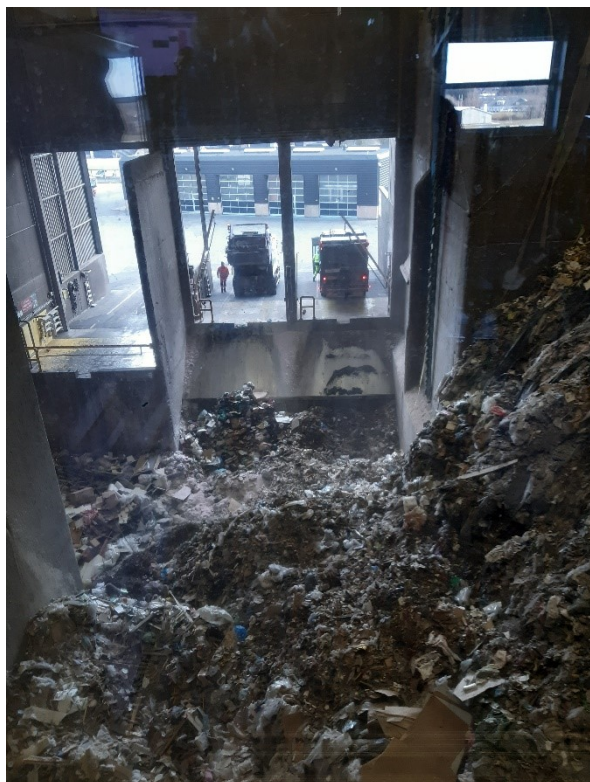
Saks til afskæring af strimler ved tragten og de 2 nye kraner blev set i drift. Den lille kran kørte i automatik.

Ved de nye porte i aflæssesiloen er lavet smalle 'hegn' så lastbilchaufføren kan stå sikkert og skrave det sidste ud fra ladet direkte i siloen.

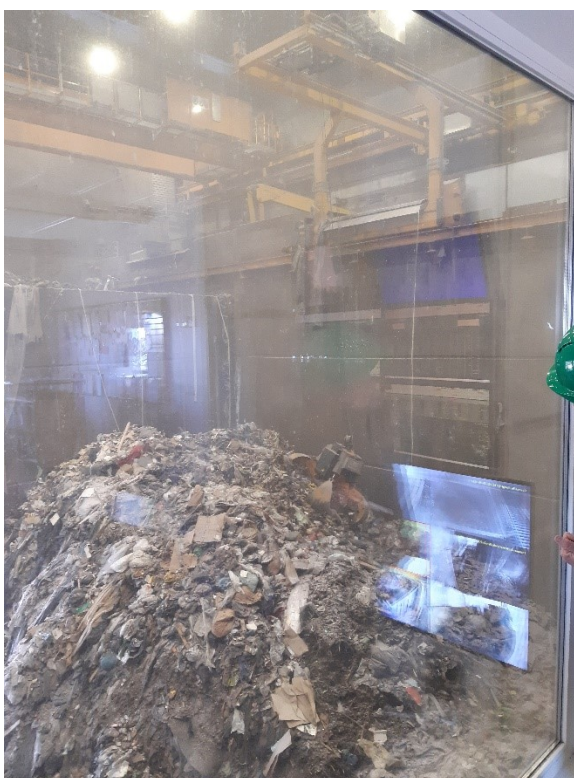
Udsynet til affaldssiloen fra kontrolrummet

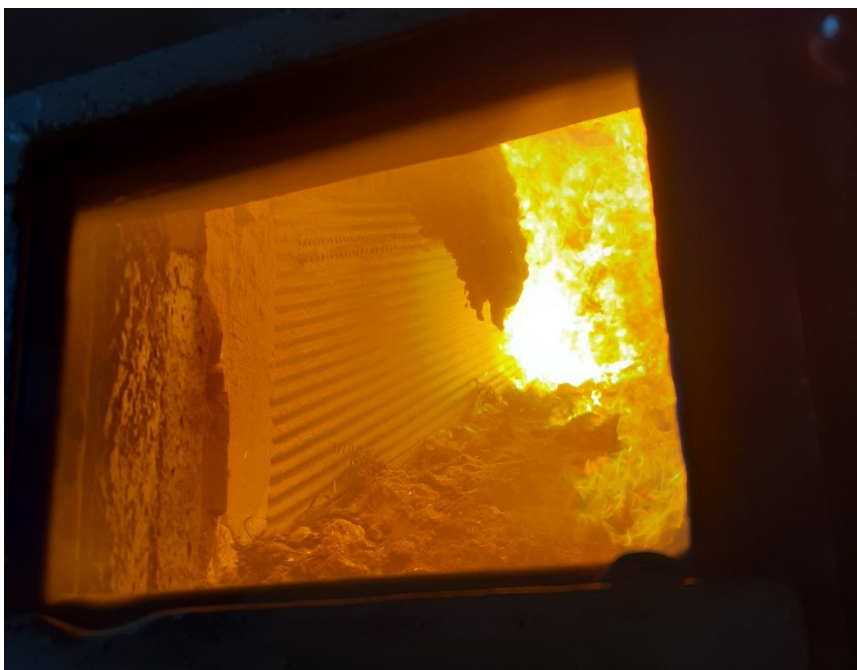
Ovnrum med synlig slaggeopbygning til venstre.

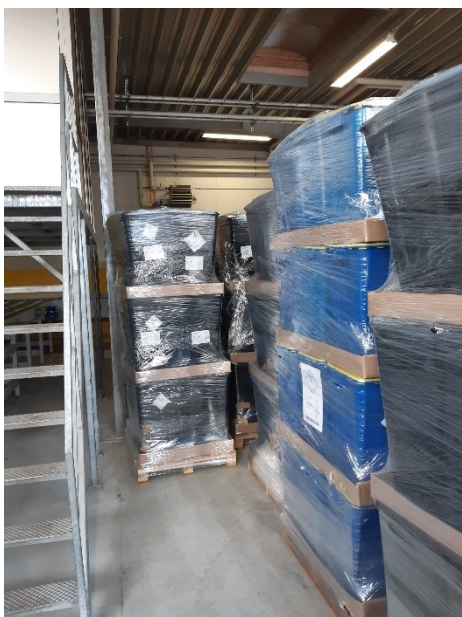
Hallen til klinisk risikoaffald blev besigtiget. Affald fra Tyskland modtaget i plastcontainere på paller, som er wrappet med plast. Dansk affald modtages i papkasser med indvendige lukkede plastemballage.

Klinisk risikoaffald fra Tyskland i plasticasser og wrappet i plast

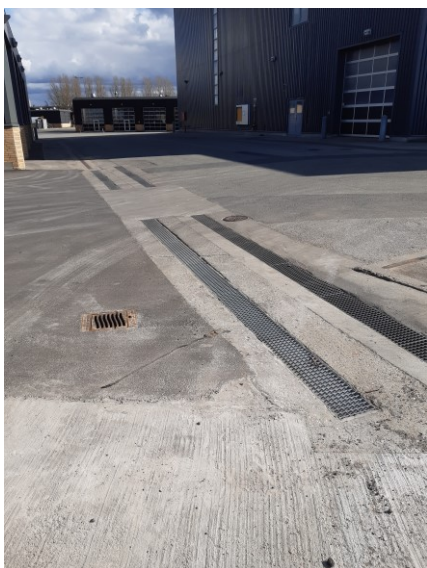
Som tidligere anført er der i forbindelse med boringer til basistilstandsrapport ved et uheld lavet hul i en spildevandsledning for 2-3 år siden. Der er tale om boring B9 i basistilstandsrapporten.

Pladsen, hvor der opbevares slaggecontainere og der i forbindelse med BTR blev boret igennem en spildevandsledning, blev besigtiget. Der er nu beton på arealet. Der er samme system med 2 parallelle nedløbsriste, hvor det nærmeste går til spildevand. Ristene er dog befæstet på et stykke af hensyn til truck-kørsel, så alt overfladevand fanges ikke af nedløbsristene.

Nedløbsriste ved arealer til opbevaring af slaggecontainere

Miljøstyrelsen oplyste, at der skal følges op på evt. forurening i forbindelse med udløb af spildevand fra bruddet skete til det blev opdaget og repareret. Miljøstyrelsen er myndighed vedr. forurening af jord og grundvand. Det er derfor ikke tilstrækkeligt at informere kommunen ved uheld i forbindelse med spildevandsledninger.

Hændelsen med brud på spildevandsledning samt resultaterne af den udarbejdede basistilstandsrapport giver anledning til mistanke om jordforurening. Miljøstyrelsen vil nu undersøge hændelsen og eventuelle konsekvenser nærmere – herunder tage stilling til om der er grundlag for eventuelt at meddele et undersøgelsespåbud. Det vil ske i det videre tilsyn med virksomheden.
