Olsens Autorep.
Hedegårdvej 1
7600 Struer

DATO: 26-10-2020

JOURNALNUMMER
09.20.02-K08-11-16

Miljøtilsyn hos Olsens Autorep., Hedegårdvej 1, 7600 Struer

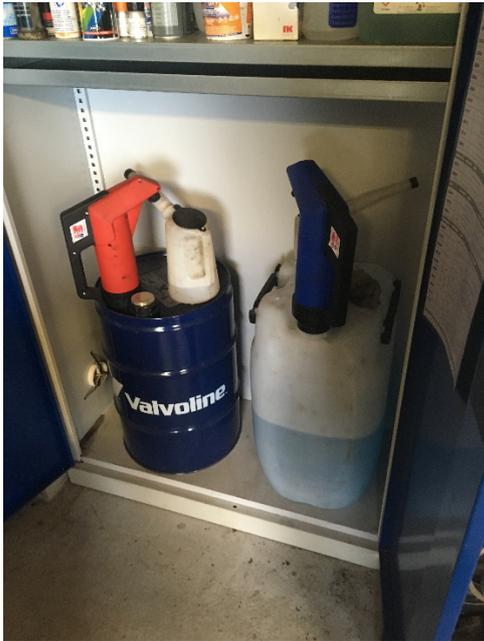
Store dele af virksomhedens olier og kemikalier er opbevaret spildsikrede i miljøskabe. Dog er der manglende spildsikring i et af virksomhedens kemikalieskabe, indeholdende blandt andet kølervæske, olie, samt andre kemikalier. Kemikalieskabet er placeret i værkstedet på betongulv uden afløb til kloak, men uden spildsikring og i nærheden af port med adgang til det fri. Belægning udenfor porten består af ikke-tæt betonstensbelægning. Oplaget sker således med risiko for forurening af overfladevand, jord og grundvand.

Oplag af råvarer i form af kemikalier findes ikke i overensstemmelse med bestemmelserne i autoværkstedsbekendtgørelsens² § 12 eller i Struer Kommunes forskrift om opbevaring af olier og kemikalier mv.³

Ved dette tilsyn var pågældende kemikalieskab flyttet længere væk fra porten i værkstedet, men var stadigvæk uden spildsikring. Under tilsynet var der en god dialog omkring forholdet, og virksomhedens ejer, Louis, tilkendegav at han vil lave spildsikring i bunden af kemikalieskabet.

Kemikalieopbevaring i miljøskab uden spildsikring.

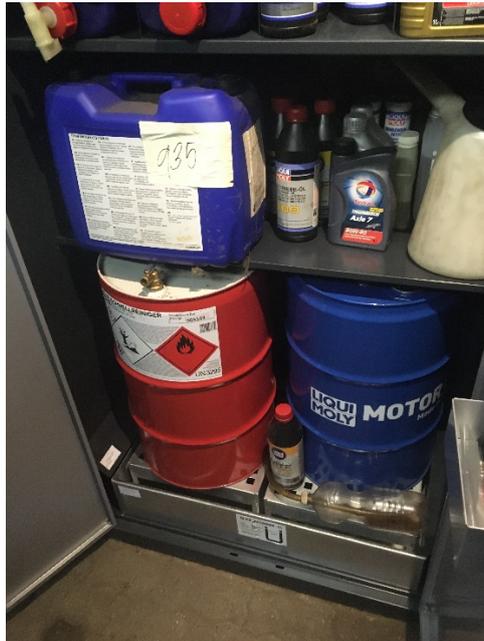
Kemikalieopbevaring i miljøskab med spildsikring.

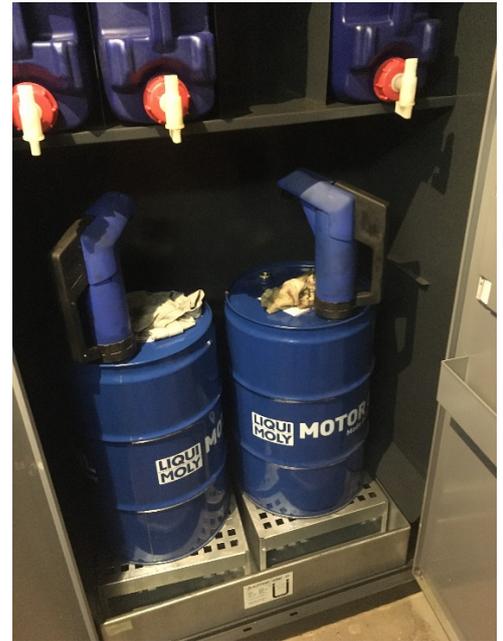
Kemikalieopbevaring i miljøskab med spildsikring.

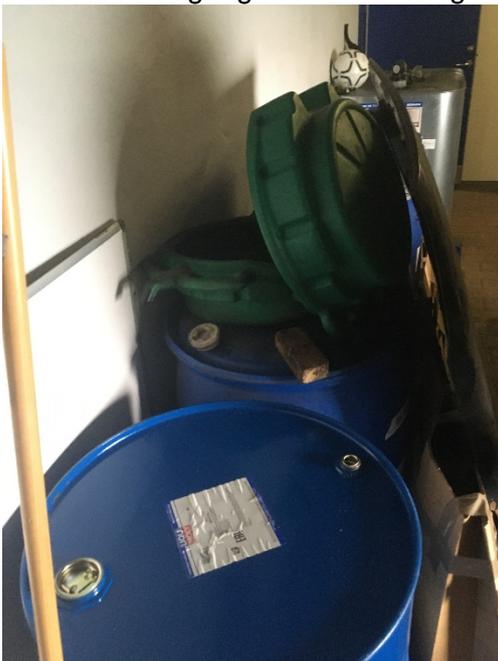
Kølervæske kildesorteres i egnet beholder (se affaldsskema). Beholderne er placeret i garagen (bygning 2) på ikke-tæt betonstensbelægning. Under belægningen findes helstøbt betongulv. Der er ingen afløb til kloak, men oplaget sker uden spildopsamlingsmulighed. Beholderne er placeret tæt ved port med adgang til det fri. Belægning udenfor porten består af ikke-tæt betonstensbelægning.

Oplag af farligt affald findes ikke i overensstemmelse med bestemmelserne i autoværkstedsbekendtgørelsens § 13.

Ved dette tilsyn var der endnu ikke foretaget spildsikring af kølervæsken. Under tilsynet var der dog en god dialog omkring forholdet, og virksomhedens ejer, Louis, tilkendegav at han vil foretage spildsikring af beholderen til kølervæske.

Opbevaring af affald af køler væske i plastiktromle uden spildsikring
